<p style="text-align: center;">ESTUDIOS Y DISEÑOS PARA LA REHABILITACIÓN DE LA LÍNEA RED MATRIZ DE 78" TIBITOC - CASABLANCA</p>

SILVA CARREÑO Y ASOCIADOS S.A. CONSORCIO TIBITOC 2006	
<p style="text-align: center;">CONTRATO 1-02-25400-514-2006</p>	<p style="text-align: center;">INFORME OCUPACIÓN DE ESPACIO CAJA VALVULA V-44</p>	<p style="text-align: center;">RTC-IF-CT-002</p>	<p style="text-align: center;">VERSIÓN: 0</p>
		<p style="text-align: center;">PÁGINA 1 DE 9 FECHA: 2007-06-05</p>

En este documento se hace un resumen de la situación que se presenta en la línea Tibitoc – Casablanca de 78” en el sector de la Avenida Ciudad de Villavicencio con Calle 61 Sur específicamente en el sitio en el cual la tubería abandona el corredor de la Avenida Ciudad de Villavicencio, abscisa K51+500 aproximadamente (K3+390 de los planos de construcción sector E), y toma rumbo hacia el oriente, iniciando el ascenso al tanque Casablanca, específicamente la ocupación o invasión del espacio en la caja de la válvula V-44 de la línea.

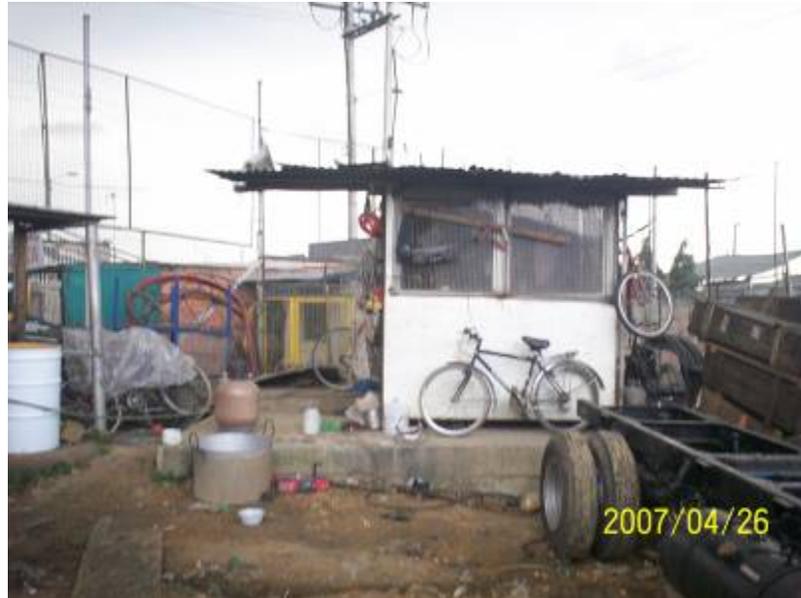
Durante las visitas de reconocimiento del corredor se pudo apreciar que en el punto donde la tubería de 78” Tibitoc – Casablanca abandona el corredor compartido con la línea Silencio – Casablanca de 42”, existe una caja de accesorios (V-44 y otros accesorios), localizada dentro de un predio particular y sobre la cual reposa el muro de lindero del predio, una caseta de vigilancia y una cantidad apreciable de chatarra y sobrantes de construcción, ver registro fotográfico.

Caja de Válvula V-44 (accesorios 298, 299, 300 y 301)

Dicha situación se puso en conocimiento de la Empresa de Acueducto de Bogotá en reunión celebrada el día 27 de Abril de 2007 en la Dirección de Red Matriz de Acueducto; con esta información la Dirección Red Matriz gestionó con los responsables del predio la desocupación de la zona y realizó el desagüe de la caja de accesorios, para poder realizar el inventario y el levantamiento topográfico de la caja y del corredor de la tubería en el predio.

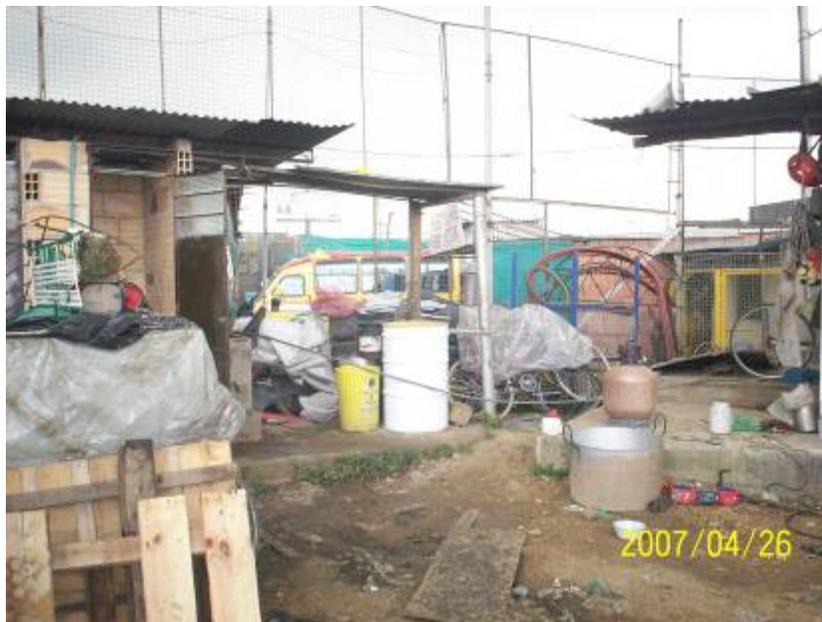
Pozo húmedo purga 301

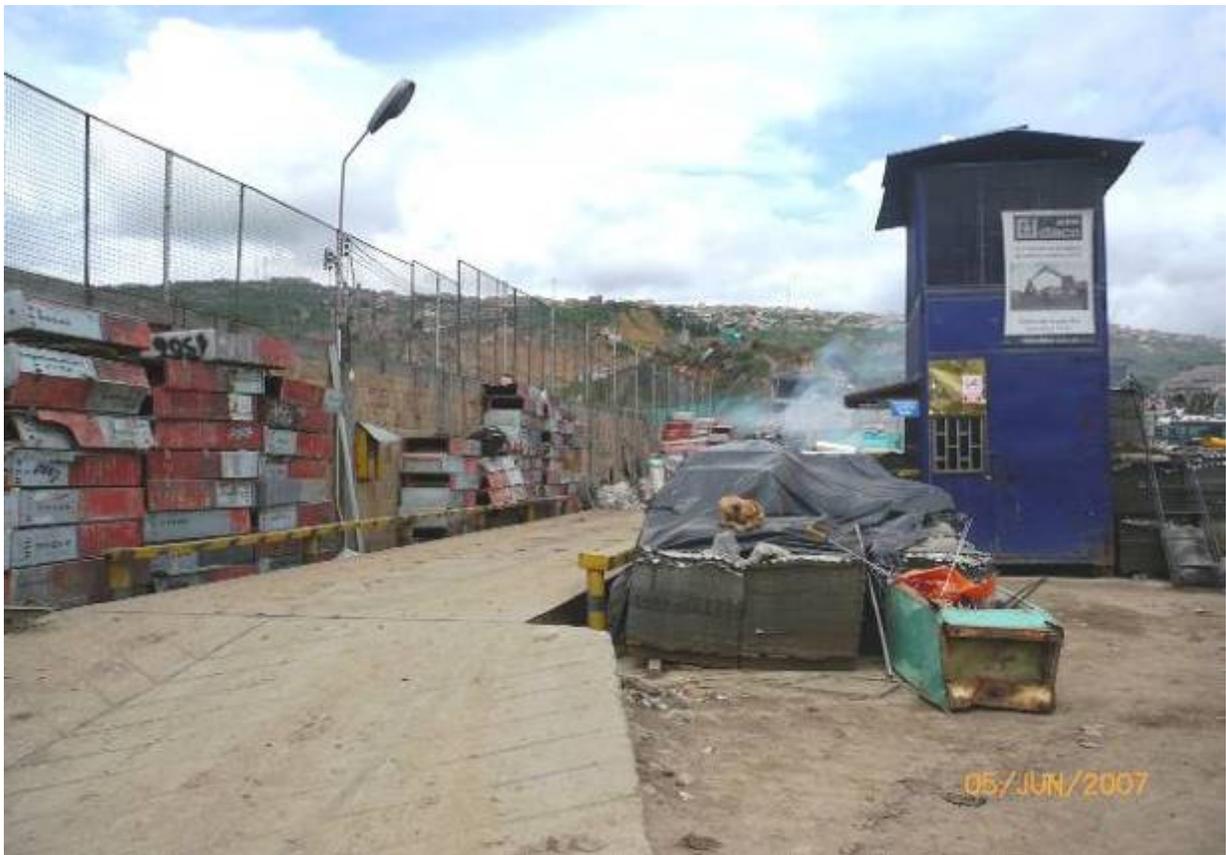
De acuerdo con el inventario de accesorios, en el predio arrendado a la firma RECICLADORA DEL SUR el cual funciona como centro de pesaje y acopio de chatarra se encuentra la caja de accesorios que aloja las piezas 298, 299, 300 y 301 (ventosa 8", válvula V-44 60", boca de acceso 18" y purga 16"); igualmente se pudo comprobar que la tubería atraviesa diagonalmente el predio y sobre la tubería reposa un contenedor de dos pisos el cual funciona como oficina y se construyó, hace aproximadamente un año, una báscula electrónica para camiones y tractomulas para el pesaje de chatarra y demás materiales almacenados en el sitio.

Oficinas y báscula sobre la tubería

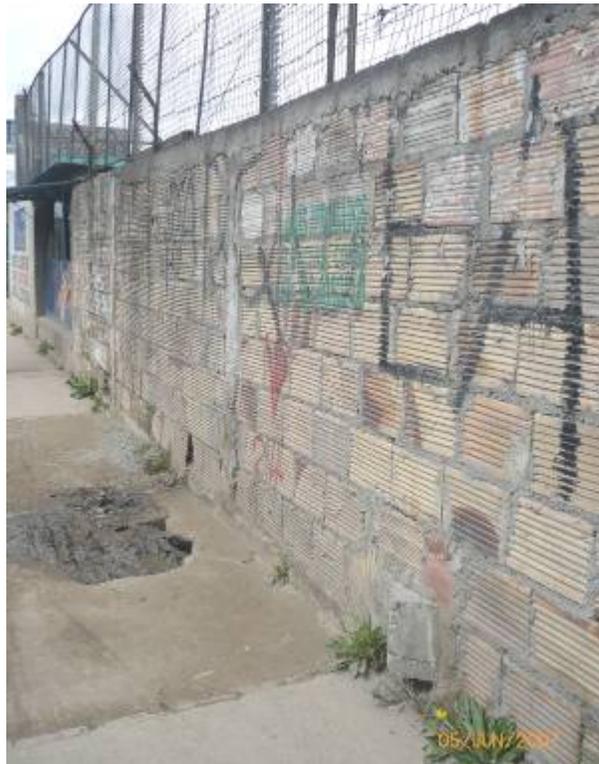
En diferentes visitas realizadas al predio con posterioridad al desagüe de la caja se constató que continuaba dicha ocupación. En visita realizada el día 5 de junio de 2007, aún permanece alguna cantidad de material sobrante sobre la tapa de la caja, igualmente sobre el corredor de la tubería continúa la ocupación de dicha franja, incluso con construcciones sobre la tubería como se describe más adelante.

Muro del lindero sobre la tapa de la caja

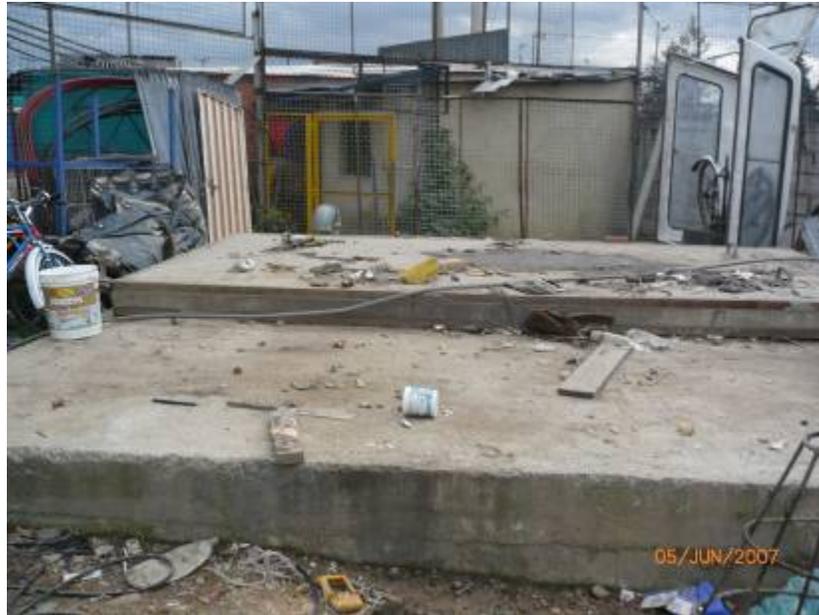
Caja de accesorios Válvula V-44, Visita 5 de junio de 2007

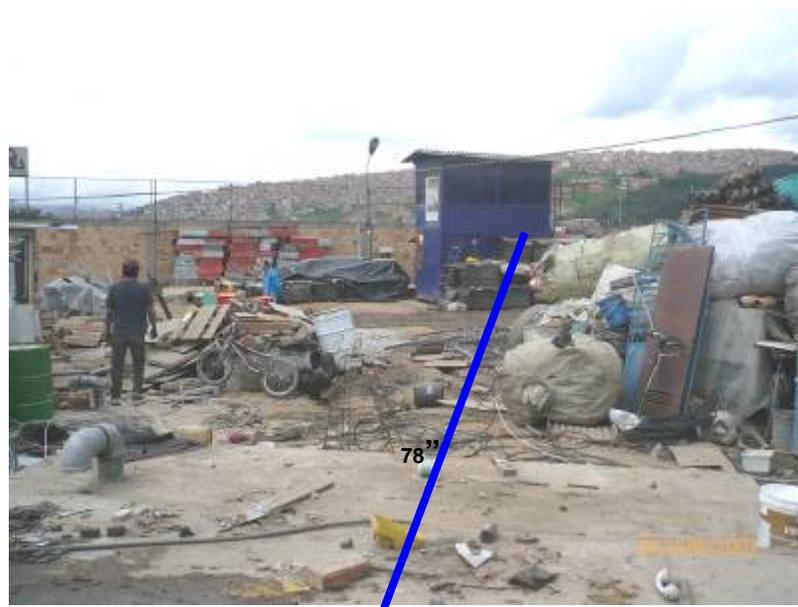
Eje de la tubería
