**RELACION DE ROTURAS Y FUGAS EN LA LINEA**

CONSORCIO TIBITOC 2006 	
CONSULTOR	CONSORCIO TIBITOC 2006		
NOMBRE DEL PROYECTO	ESTUDIOS Y DISEÑOS PARA LA REHABILITACIÓN DE LA LINEA RED MATRIZ DE 78" TIBITOC - CASABLANCA		
CONTRATO No.	1-02-25400-514-2006		
NOMBRE DEL PLANO	LOCALIZACIÓN DE FALLAS Y ROTURAS PRESENTADAS EN LA TUBERÍA TIBITOC-CASABLANCA		
DISEÑO	—	SOFTWARE VERSION:	AUTOCAD 2006
REVISO	S.M.S	ARCHIVO:	RTC-FG-GE-02.dwg
APROBO	S.L.T.	ESCALA:	INDICADA
DIGITALIZO	C.P.	PLANO No.	RTC-FG-GE-02
		FECHA:	AGOSTO/2007
		Rev.	0

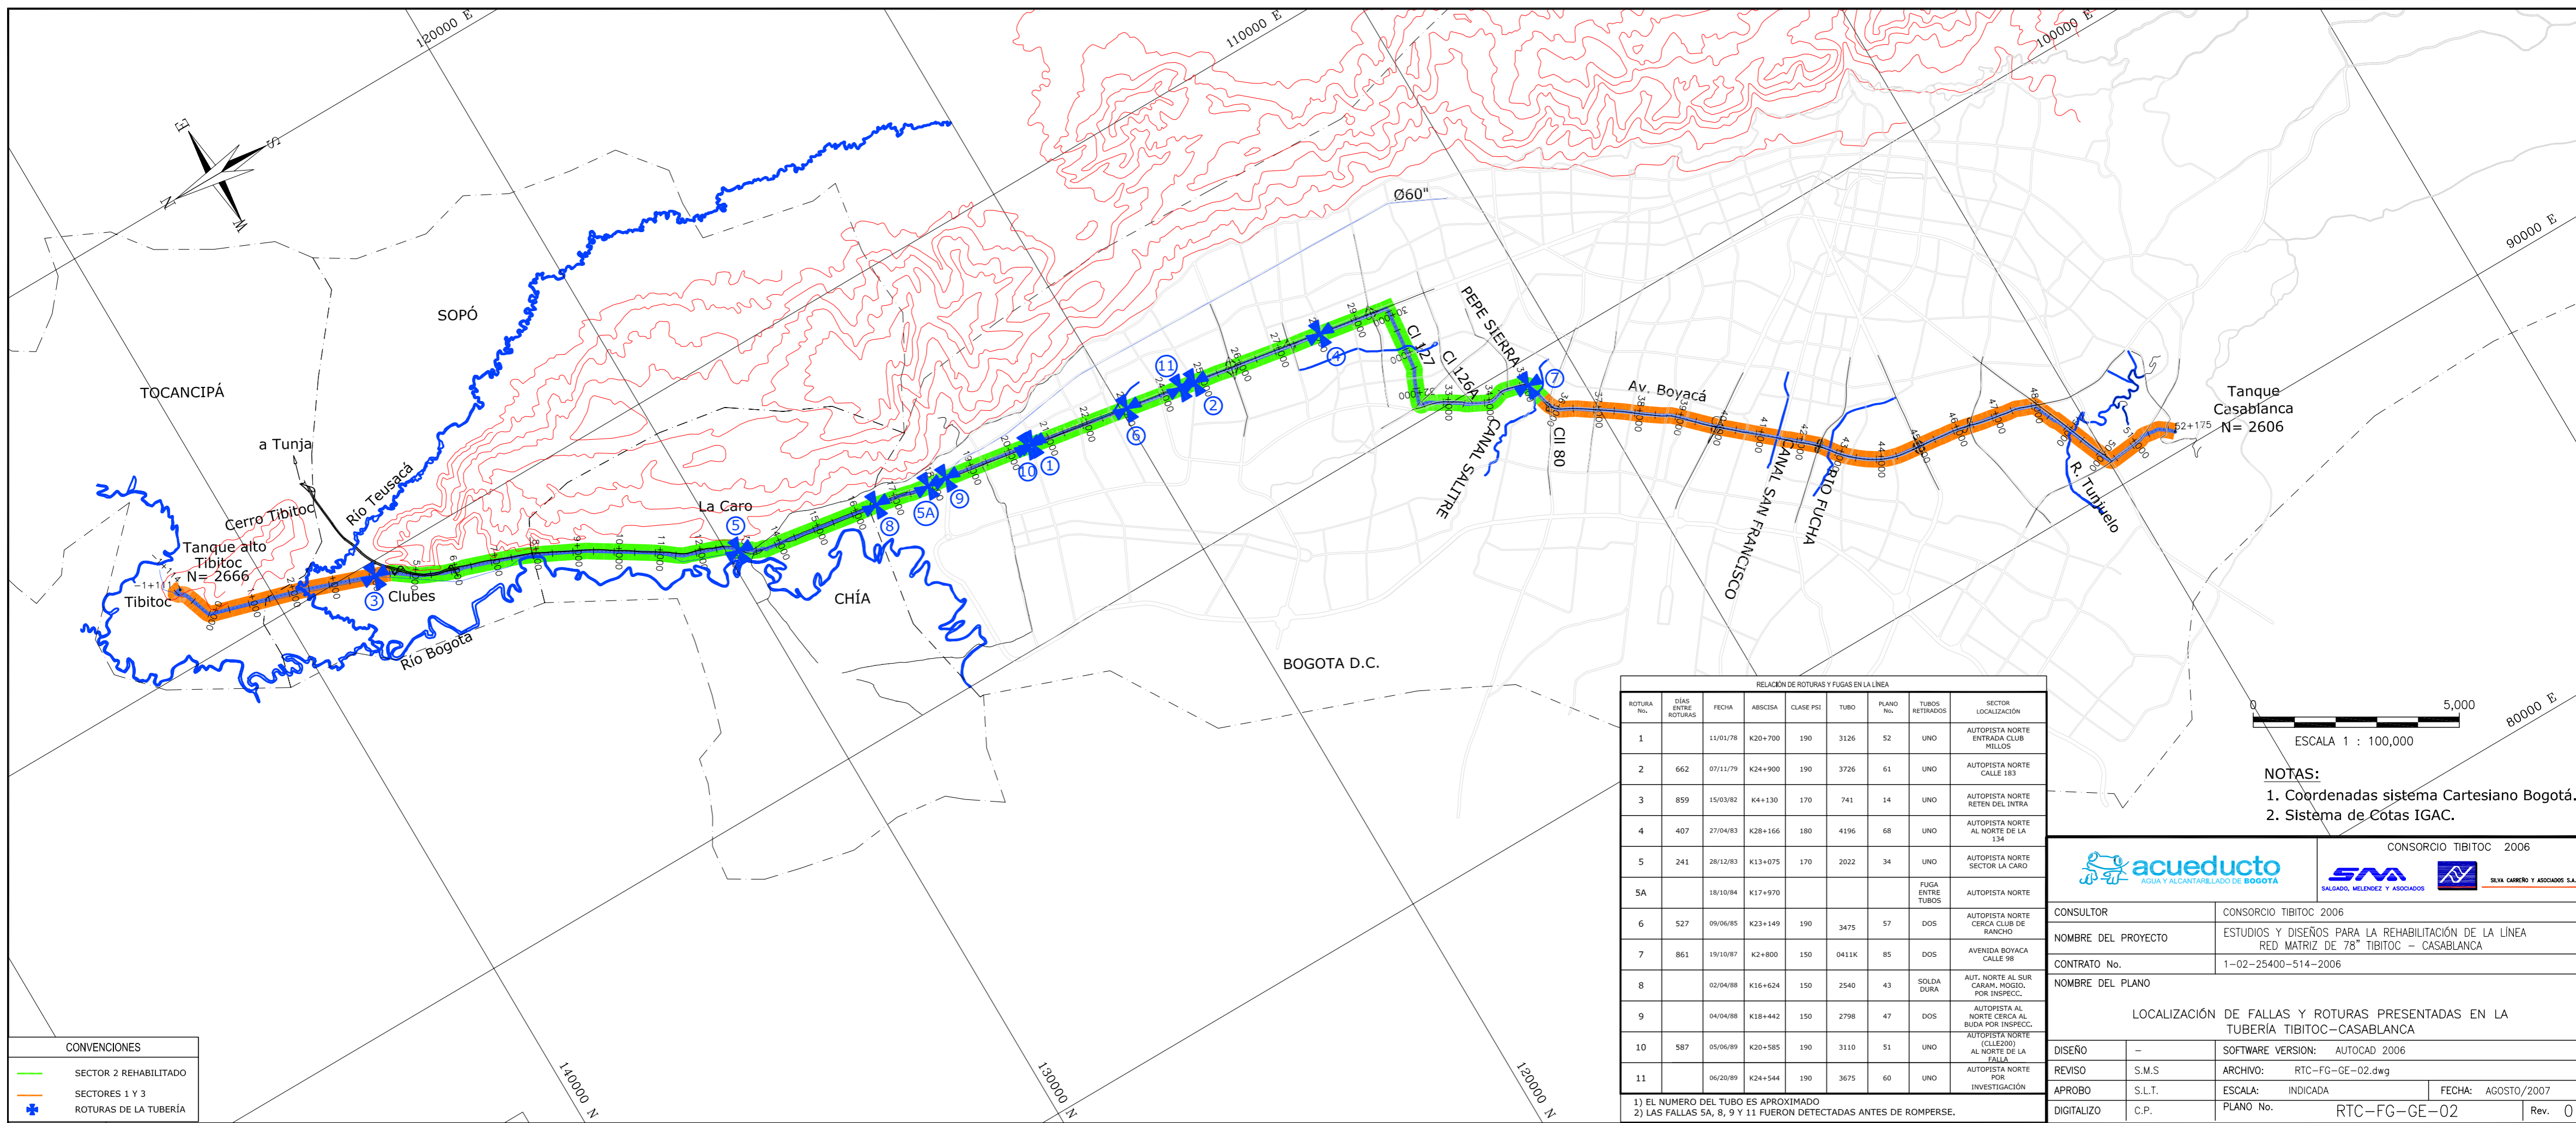
<span style="color: green;">—</span>	SECTOR 2 REHABILITADO
<span style="color: orange;">—</span>	SECTORES 1 Y 3
<span style="color: blue;">+</span>	ROTURAS DE LA TUBERÍA

ROTURA No.	DÍAS ENTRE ROTURAS	FECHA	ABSCISA	CLASE PSI	TUBO	PLANO No.	TUBOS RETIRADOS	SECTOR LOCALIZACIÓN
1		11/01/78	K20+700	190	3126	52	UNO	AUTOPISTA NORTE ENTRADA CLUB MILLOS
2	662	07/11/79	K24+900	190	3726	61	UNO	AUTOPISTA NORTE CALLE 183
3	859	15/03/82	K4+130	170	741	14	UNO	AUTOPISTA NORTE RETEN DEL INTRA
4	407	27/04/83	K28+166	180	4196	68	UNO	AUTOPISTA NORTE AL NORTE DE LA 134
5	241	28/12/83	K13+075	170	2022	34	UNO	AUTOPISTA NORTE SECTOR LA CARO
5A		18/10/84	K17+970				FUGA ENTRE TUBOS	AUTOPISTA NORTE
6	527	09/06/85	K23+149	190	3475	57	DOS	AUTOPISTA NORTE CERCA CLUB DE RANCHO
7	861	19/10/87	K2+800	150	0411K	85	DOS	AVENIDA BOYACA CALLE 98
8		02/04/88	K16+624	150	2540	43	SOLDA DURA	AUT. NORTE AL SUR CARAM. MOGIO. POR INSPECC.
9		04/04/88	K18+442	150	2798	47	DOS	AUTOPISTA AL NORTE CERCA AL BUDA POR INSPECC.
10	587	05/06/89	K20+585	190	3110	51	UNO	AUTOPISTA NORTE (CALLE 200) AL NORTE DE LA FALLA
11		06/20/89	K24+544	190	3675	60	UNO	AUTOPISTA NORTE POR INVESTIGACIÓN

1) EL NUMERO DEL TUBO ES APROXIMADO  
2) LAS FALLAS 5A, 8, 9 Y 11 FUERON DETECTADAS ANTES DE ROMPERSE.
