PROPUESTA DE SOLUCIÓN ALTERNATIVA: SISTEMAS DE ADMINISTRACIÓN DE TUBERÍAS

Gestión del recurso Hídrico para tuberías PCCP | Importisa

SISTEMAS DE ADMINISTRACION DE TUBERIAS DE ACUEDUCTO

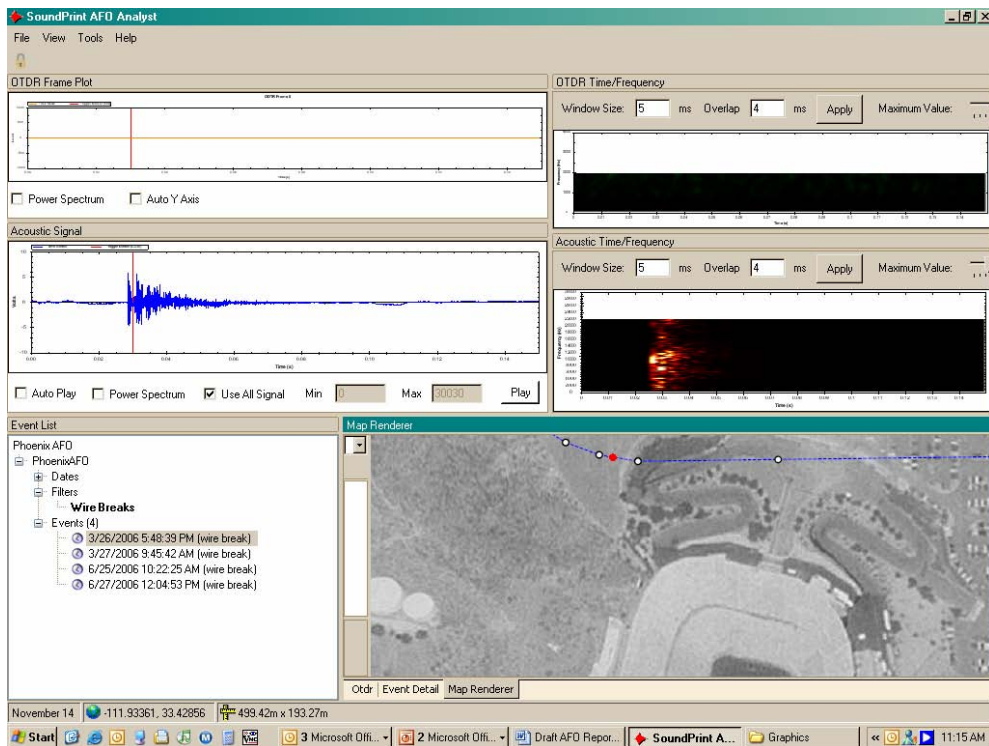
Los datos se cargan continuamente las oficinas centrales de PURE dentro del centro de procesamiento en Calgary, donde los datos son analizados y clasificados. Tras la clasificación de los eventos y como manera informativa, se envía por correo electrónico la notificación de la hora y el lugar del evento y es distribuido automáticamente a las personas que el cliente informa como responsables de atender la zona. Esto permite que los clientes sean conscientes de los cambios en las tasas de deterioro y permite evaluar la necesidad de intervención. Esta característica ha permitido recientemente dos empresas de servicios públicos (City of Calgary + Greater Lawrence Sanitary District) a tomar conciencia del aumento repentino del deterioro en las tuberías de concreto, para aplicar medidas de emergencia e impedir la rotura de sus tuberías. Un ejemplo de una web basada en SIG muestra a continuación:

Sistema GIS de monitoreo de actividad.

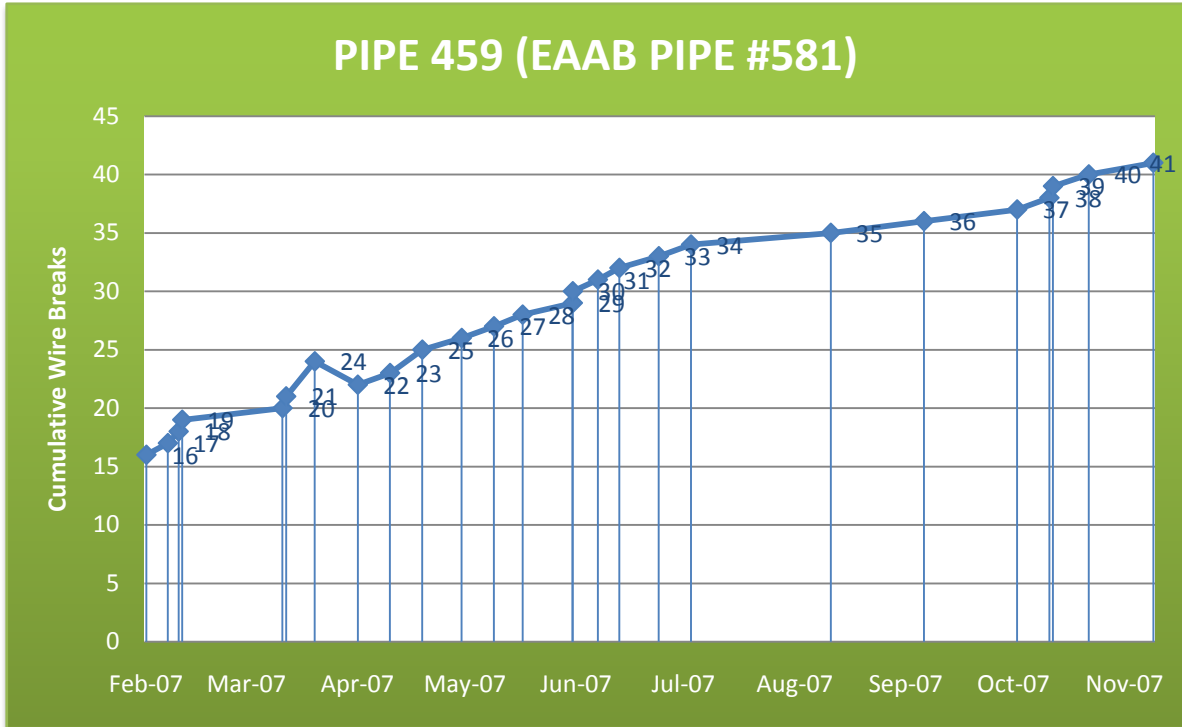
Chart 1. Small distressed Pipe

PIPE 459 (Compared to EAAB Pipe #581)

Deterioration of any PCCP pipeline is uncertain as can be seen by the data above. A pipe with large amount of anomalies doesn't necessarily mean that it will deteriorate at a faster rate than a pipe with small number of anomalies. Real time monitoring is the only true method to gain an accurate overview of the level of deterioration associated with any specific pipe.
