**PROYECTO DE INSPECCION
ELECTROMAGNETICA EN
5.5 KMS
OPCIONES
SISTEMA TIBITOC**

SEPTIEMBRE 2007

**METODOS UTILIZADOS PARA LA
DETECCION
DEL GRADO DE CORROSION Y
RUPTURA
DE LAS ESPIRAS DE ACERO EN
TUBERIA
DE CONCRETO PREESTRUFORZADO**

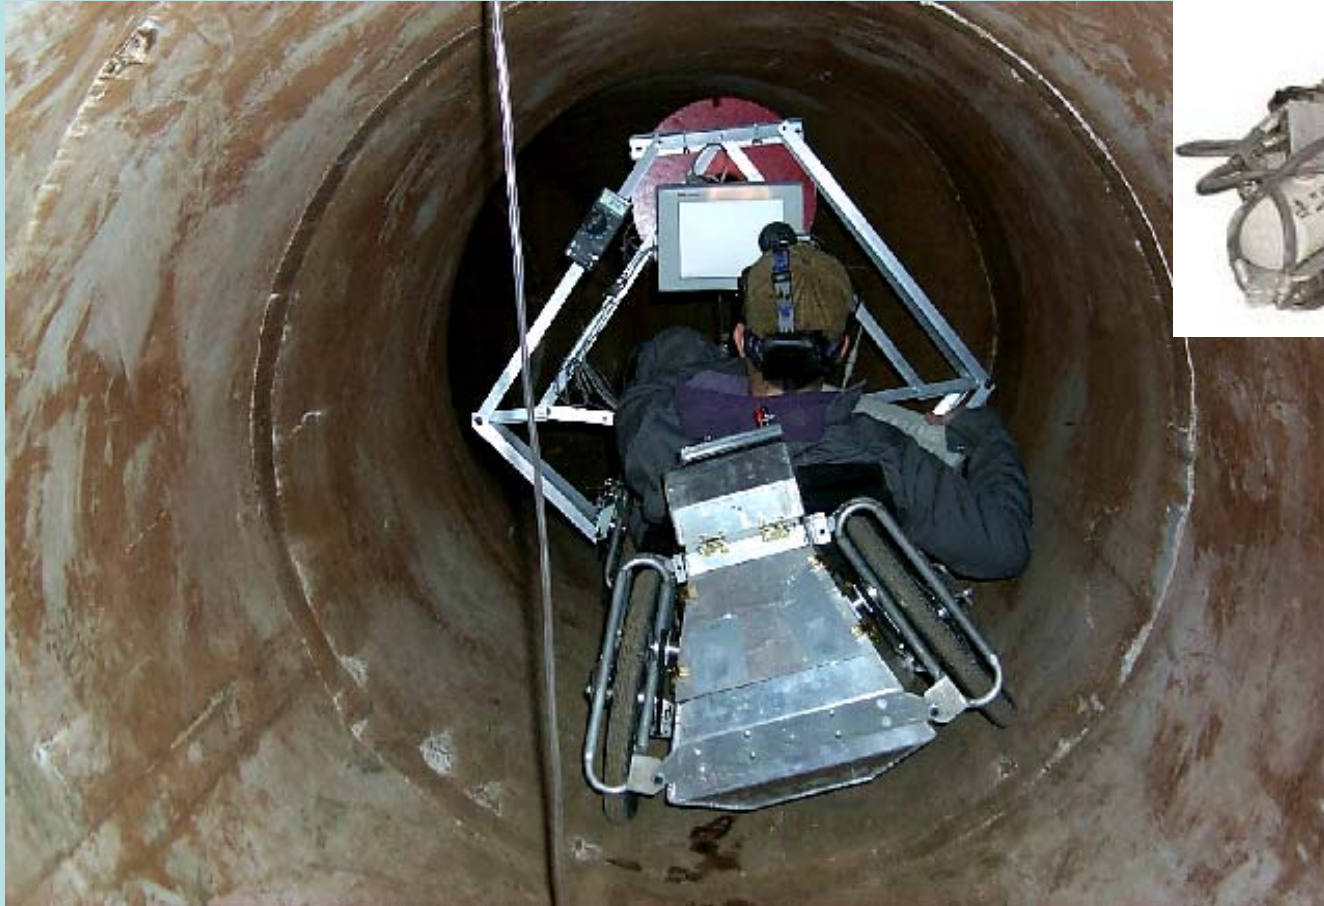
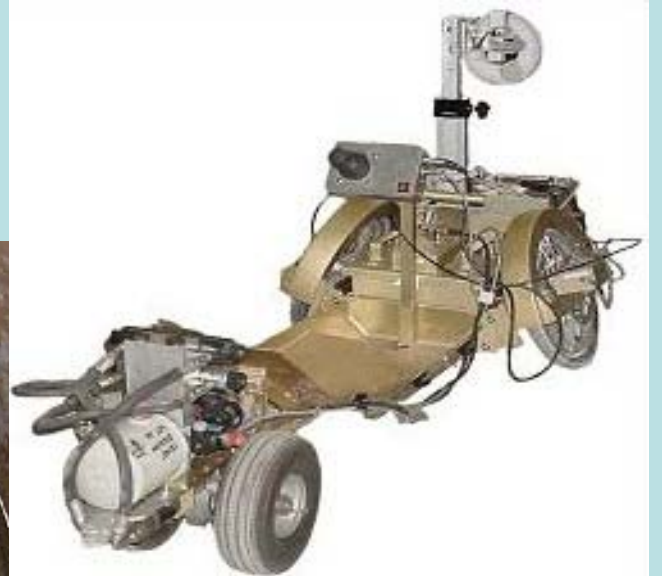
Eddy

36" to 60" Para Diametros

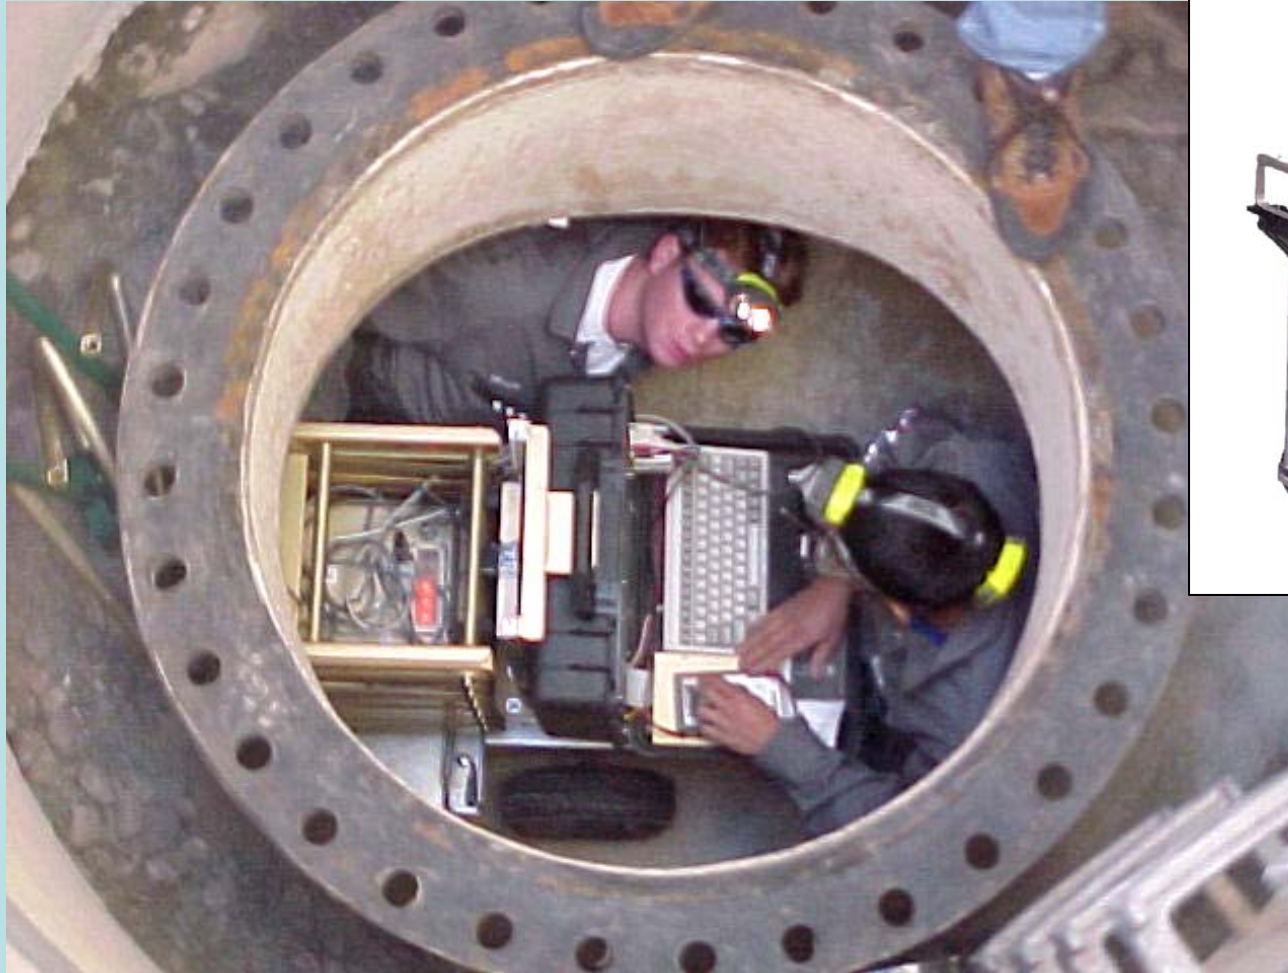
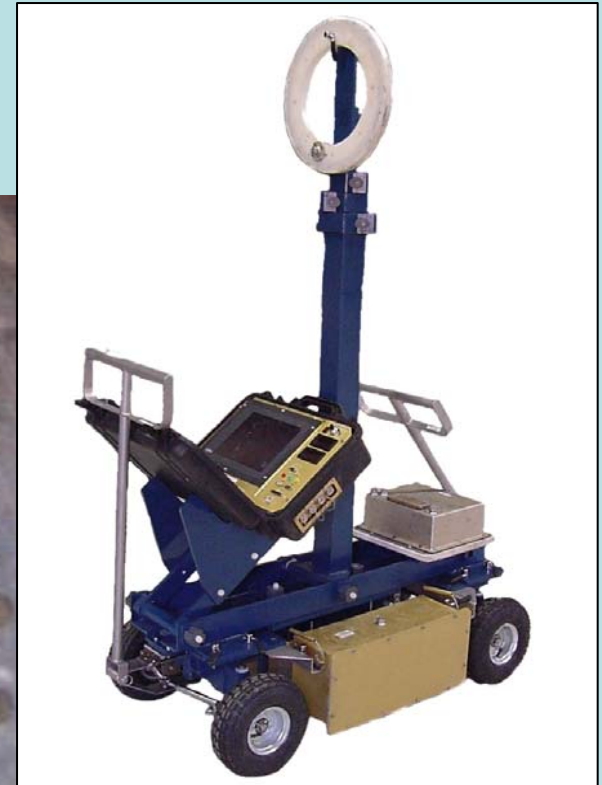
INSPECCION ELECTROMAGNETICA PARA TUBERIAS DE 60" A 144"

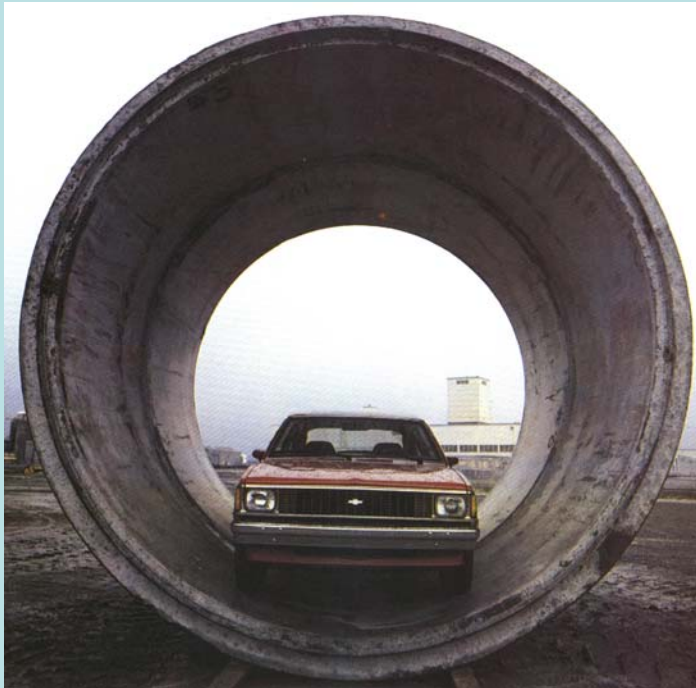
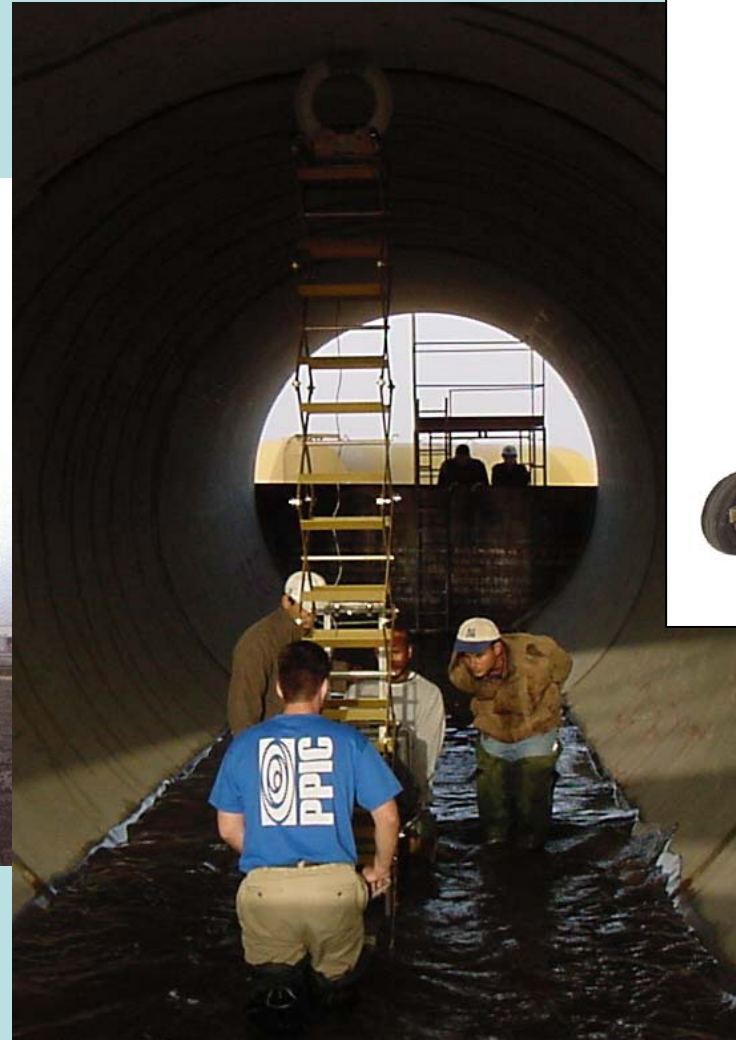
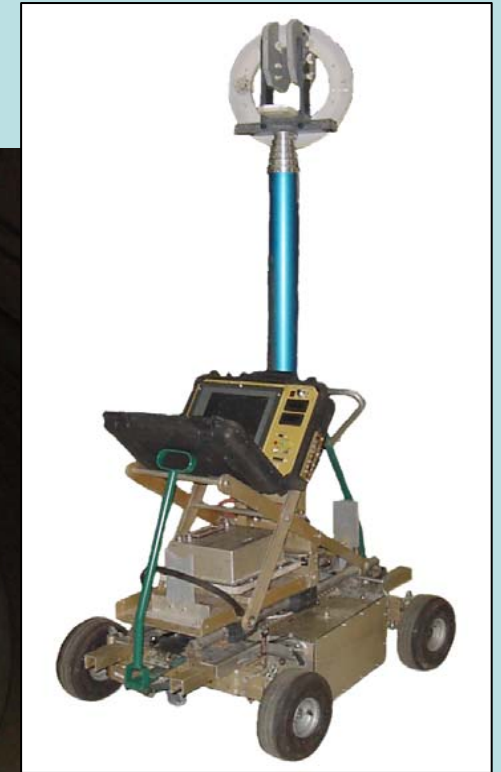
Eddy 84" to 252" Para Diametros

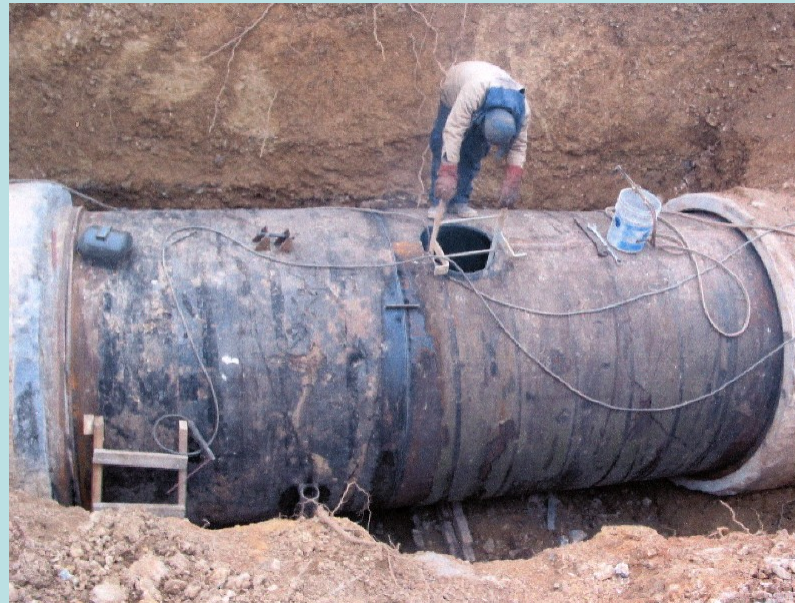
**Tuberia de
reemplazo
existente**

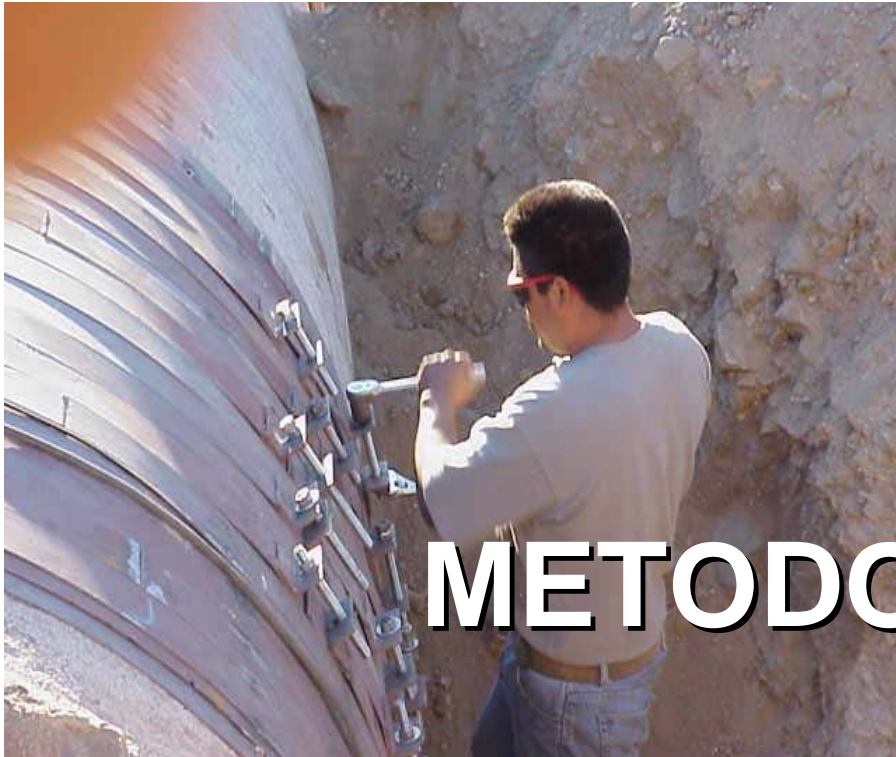
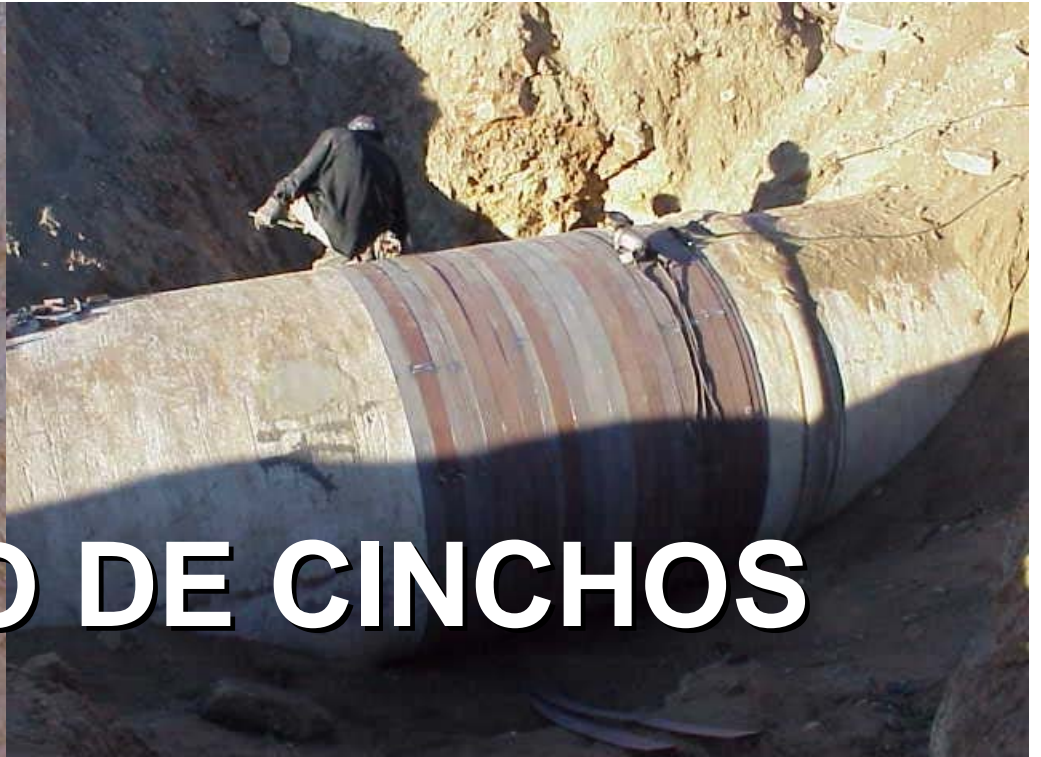
METODO DE CINCHOS

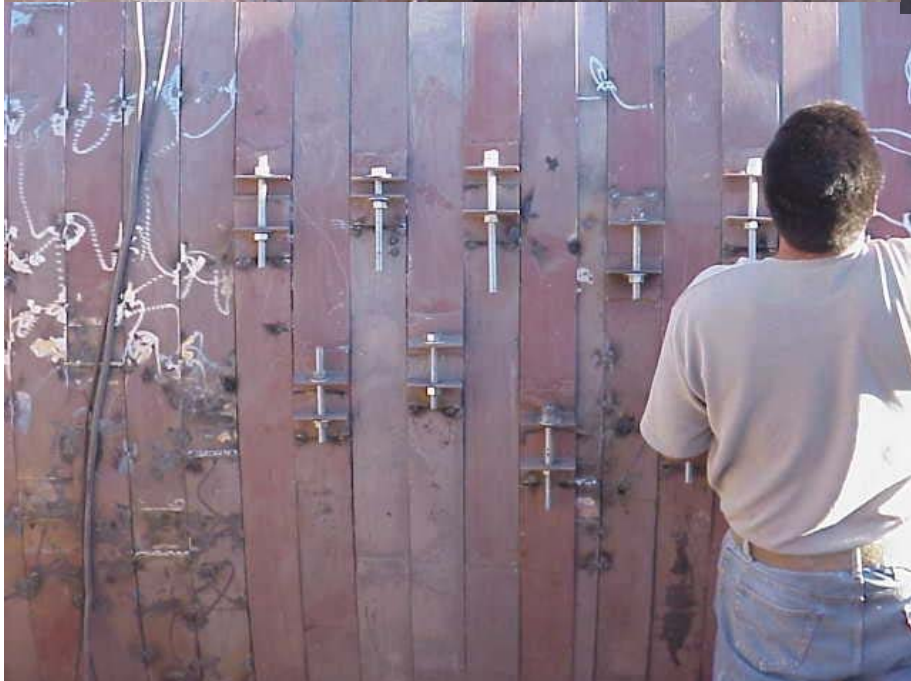
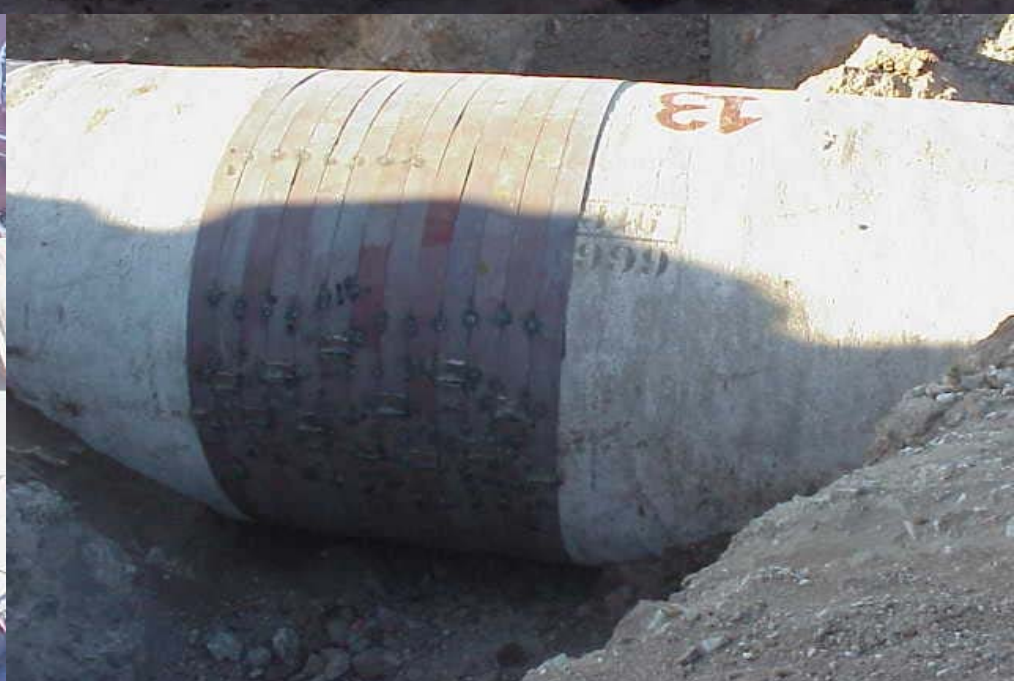
TENDONES (postensado)

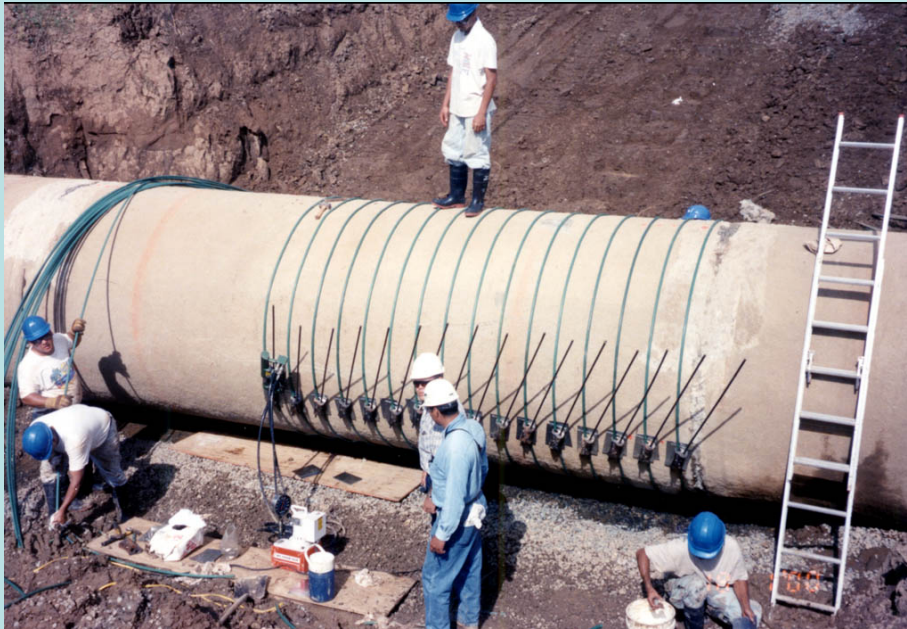
Tubo sin haber fallado

- Colocacion sobre mortero
- Proteccion catodica minima
- Recubrimiento de postensado

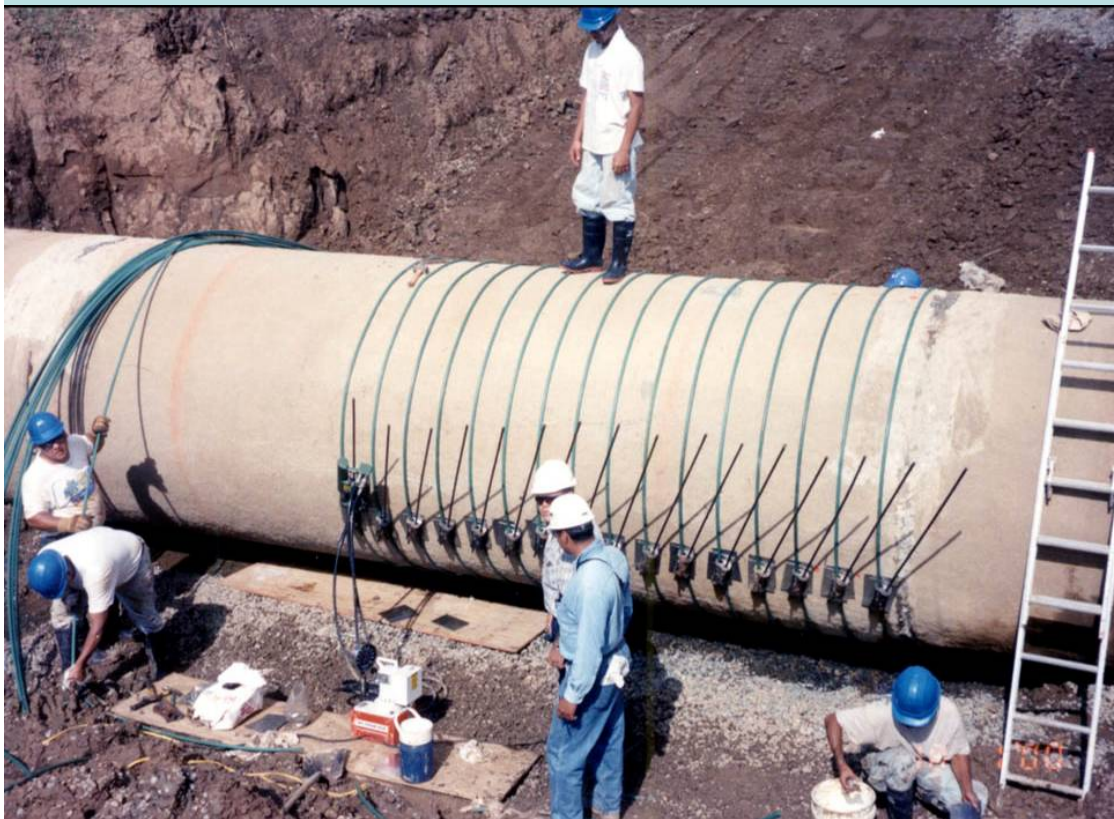
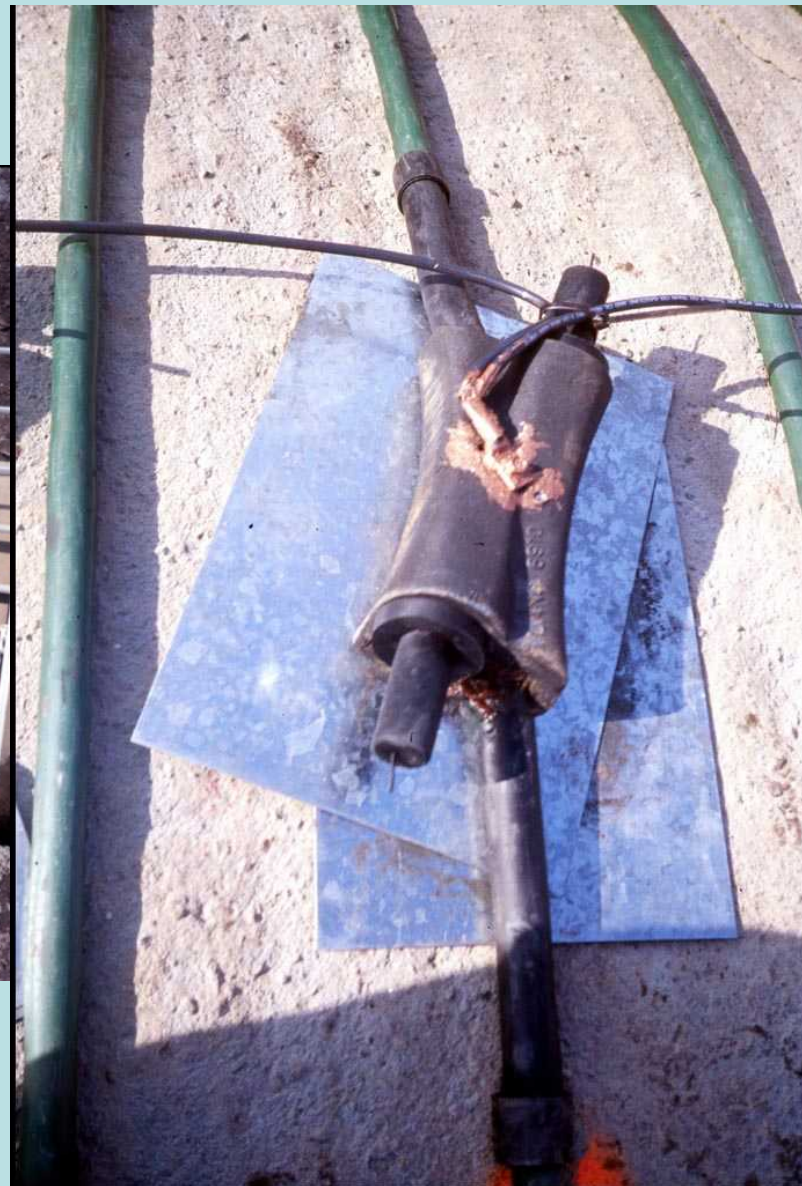
Recubrimiento con Fibra de Carbono

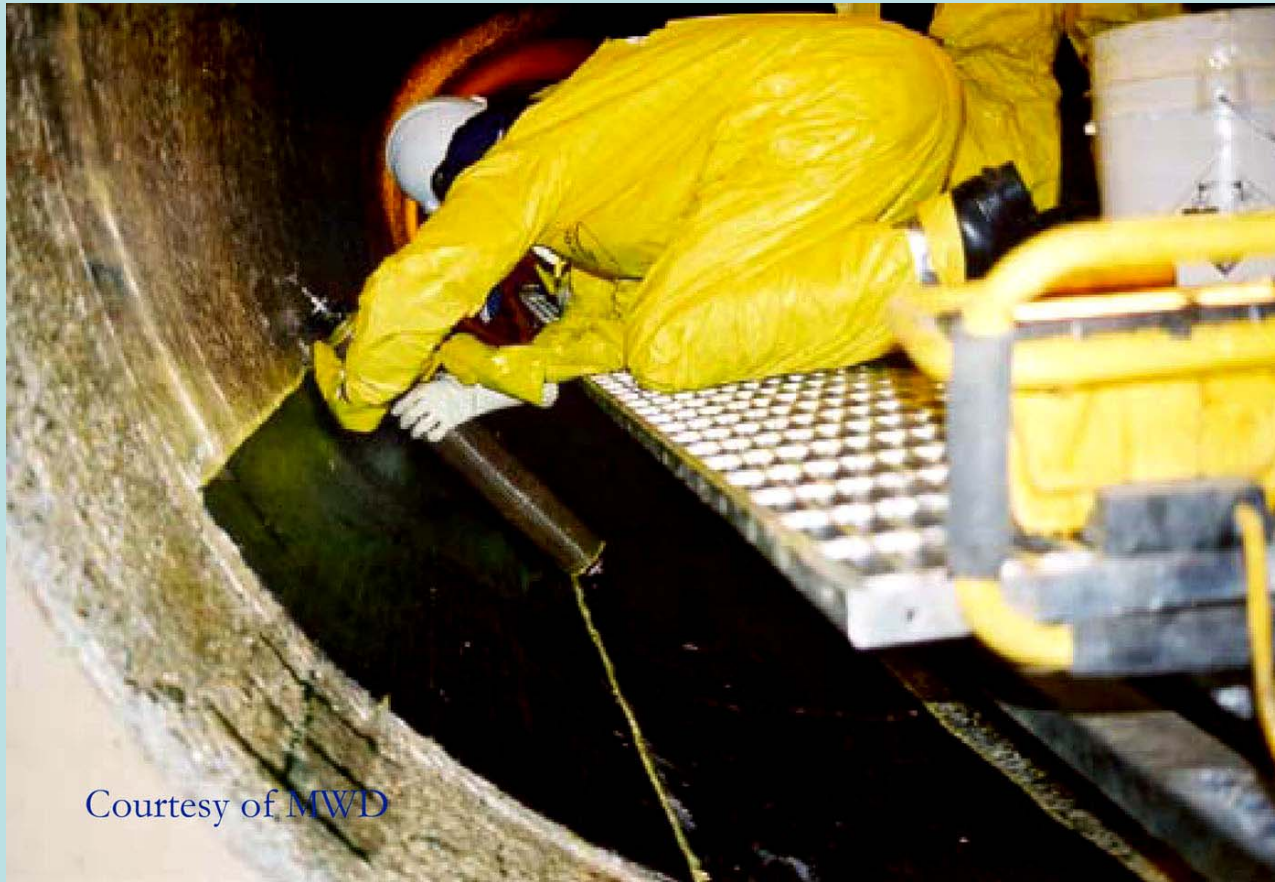
- No es posible excavar
- Afectaciones en contruccion
- Vaciado de la tuberia

Encamisado interior con Acero

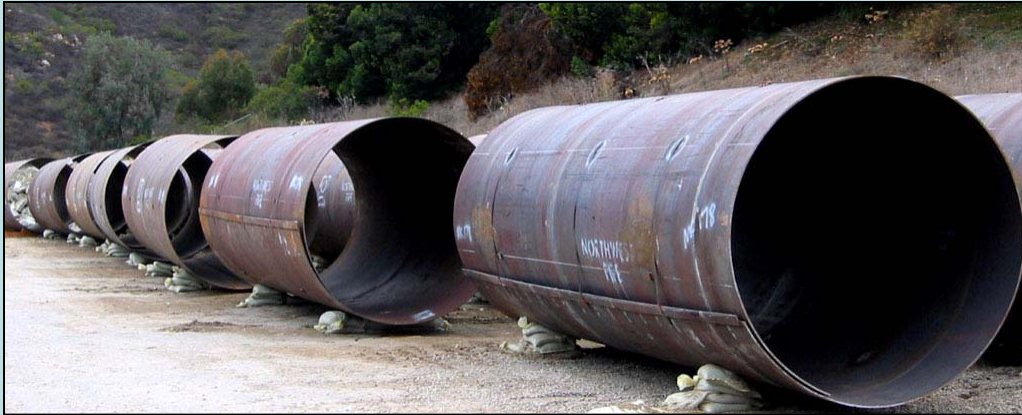
- Reduccion del diametro de la tuberia.
- Vaciado total de la tuberia.
- Reparacion de tubos seguidos
