MÉTODOS UTILIZADOS PARA LA  
DETECCIÓN  
DEL GRADO DE CORROSIÓN Y  
RUPTURA  
DE LAS ESPIRAS DE ACERO EN  
TUBERÍA  
DE CONCRETO PREESTRUCURADO

# INSPECCION ELECTROMAGNETICA PARA TUBERIAS DE 60" A 144"

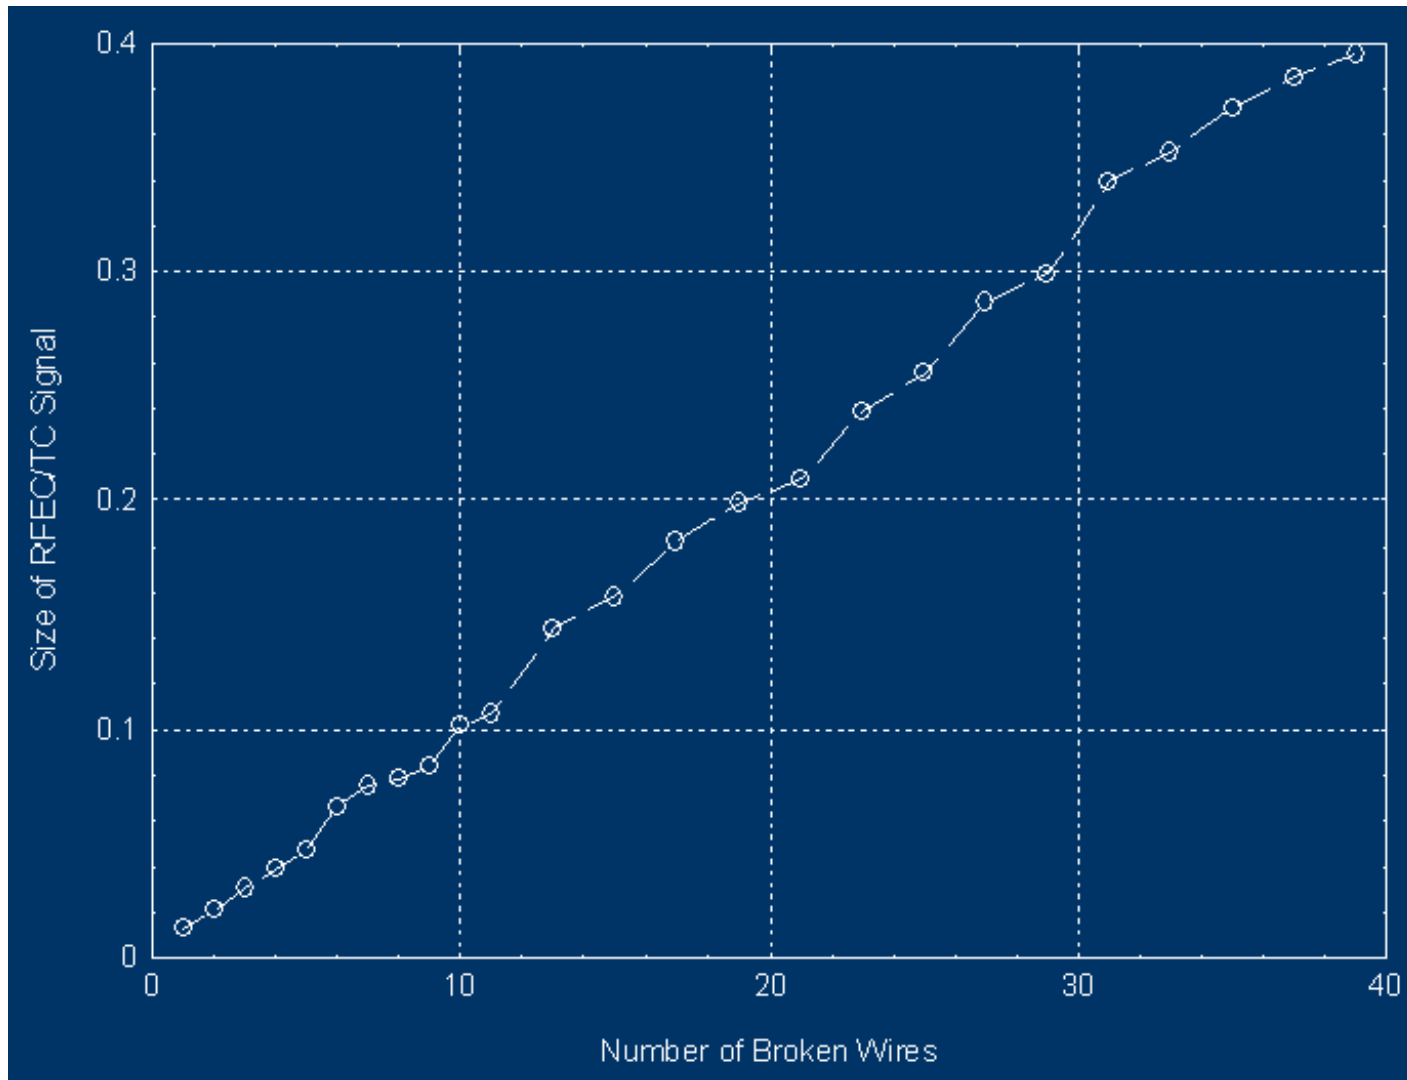
# Curva Tipica de Calibración

**SE OBTUVIERON LAS CURVAS DE CALIBRACION PARA CADA FABRICANTE EN LAS DIFERENTES CLASES Y LONGITUDES**

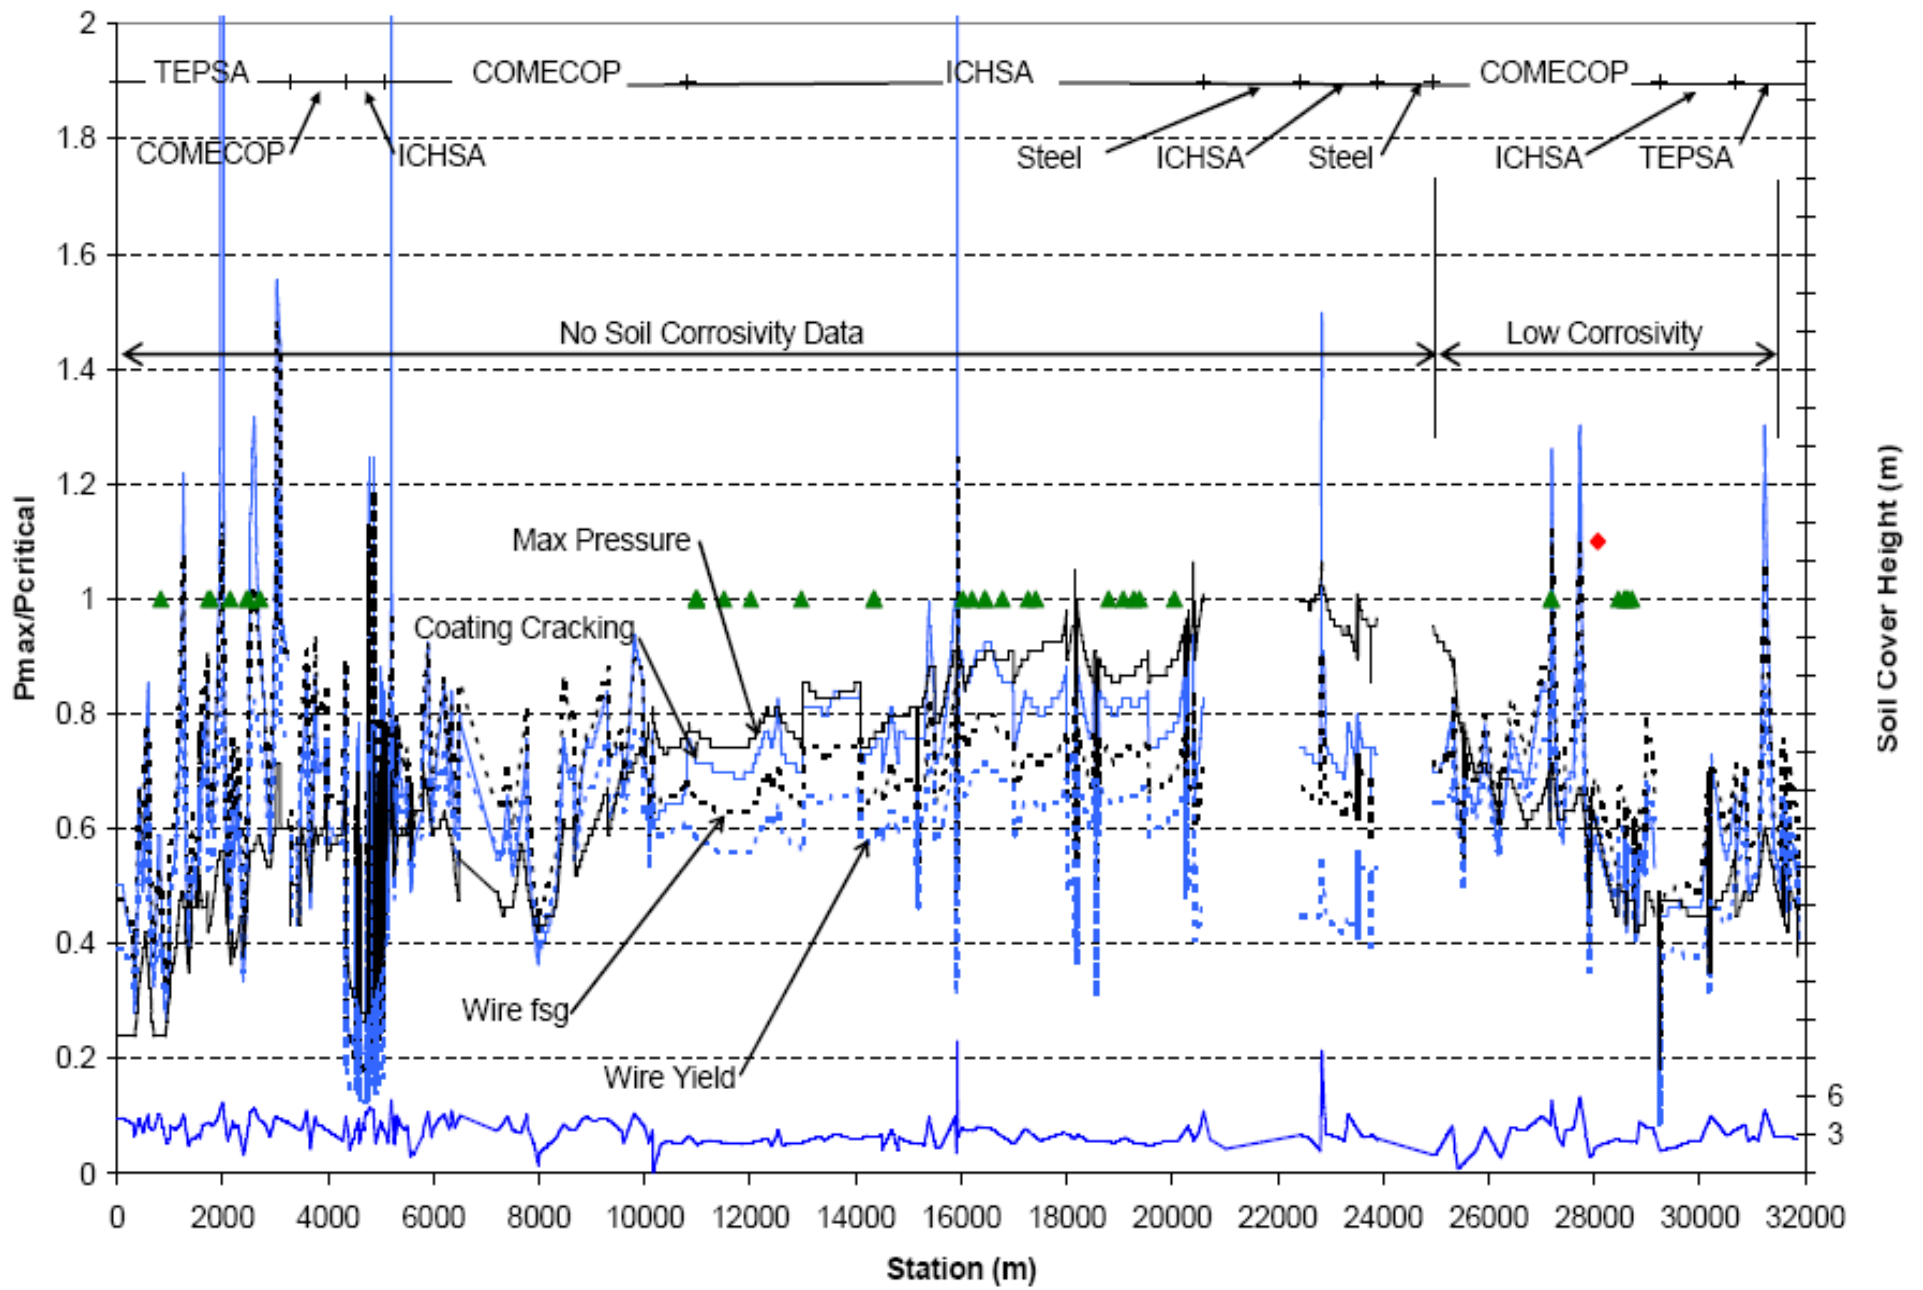
— CoatingCracking    ..... Wire\_fsg    ..... WireYield    — Transient Pmax    ▲ Distressed Pipes    ◆ Failed Pipe    — Soil Cover
