ESTUDIOS Y DISEÑOS PARA LA REHABILITACIÓN DE LA LÍNEA RED MATRIZ DE 78” TIBITOC - CASABLANCA

CONSORCIO TIBITOC 2006	
CONTRATO 1-02-25400-514-2006	PRODUCTO 12.1. ASPECTOS AMBIENTALES DEL DESEMBALSE DE APOSENTOS	RTC-IF-TA-001	VERSIÓN: 0
		Página 1 de 35	
		FECHA: 2007-12-05

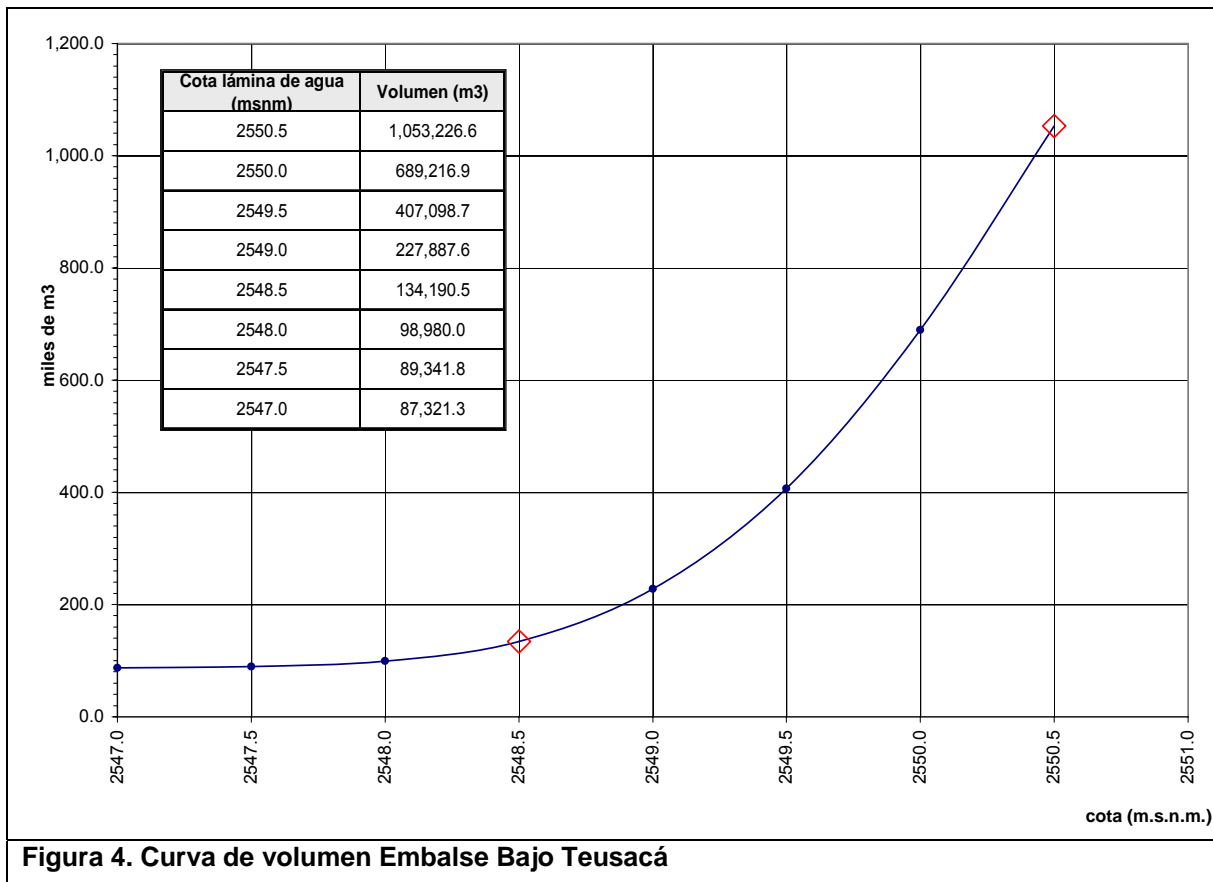
Los datos de volumen fueron estimados a partir de la batimetría realizada por la firma AUDITORIA AMBIENTAL LTDA para la CONSECIONARIA TIBITOC S.A.-ESP en el año 1.999. No se han tenido en cuenta los volúmenes remanentes que no se pueden drenar debido a la topografía del fondo del embalse.

Para poder descender el nivel del embalse hasta 0.5 metros bajo la tapa de la cámara de la Purga 14 se requieren desembalsar 700,000 metros cúbicos, para lo cual se cuenta con 2 válvulas de descarga de fondo de 60" de diámetro, una de las cuales sólo es posible operar en un 40% debido a una restricción de salida por una cámara de carga, el caudal de descarga de dicha válvula sería:

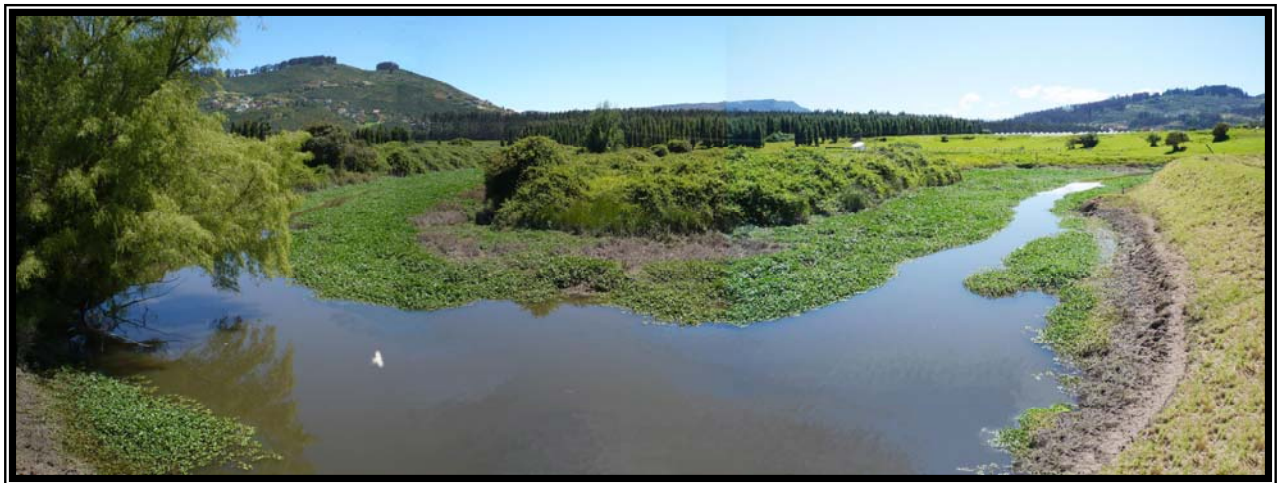
Foto 2. Vista general Río Teusacá agua abajo del embalse- Punto de observación 2

La cuenca presenta a nivel general un patrón de drenaje denso por la gran porción que de la misma se encuentra en zona de montaña, sin embargo hacia la zona de embalse de Aposentos esta densidad disminuye para conformar un ancho cauce de elevadas sinuosidades ocasionadas por el terreno.

Tal comportamiento del río, da como resultado la presencia de múltiples meandros abandonados en los que en ocasiones se ha producido estancamiento o retención de agua dando lugar al desarrollo de condiciones muy específicas de vegetación, es decir permitiendo la conformación zonas semejantes a humedales, que en asocio con otros factores ambientales permite la conformación de áreas similares.

1. Durante el desembalse se deben monitorear los niveles agua abajo del río Teusacá y en la desembocadura al río Bogotá, para evitar que estos superen la cota de inundación. Se debe tener especial control en el sector de la margen izquierda que se puede apreciar en la fotografía 2, cerca de donde se encuentra un reservorio de agua de Flores Britania.
