**acueducto**  
AGUA Y ALCANTARILLADO DE **BOGOTÁ**

# INFORME MENSUAL DE ACTIVIDADES MAYO

**BOGOTÁ, JUNIO 2024**

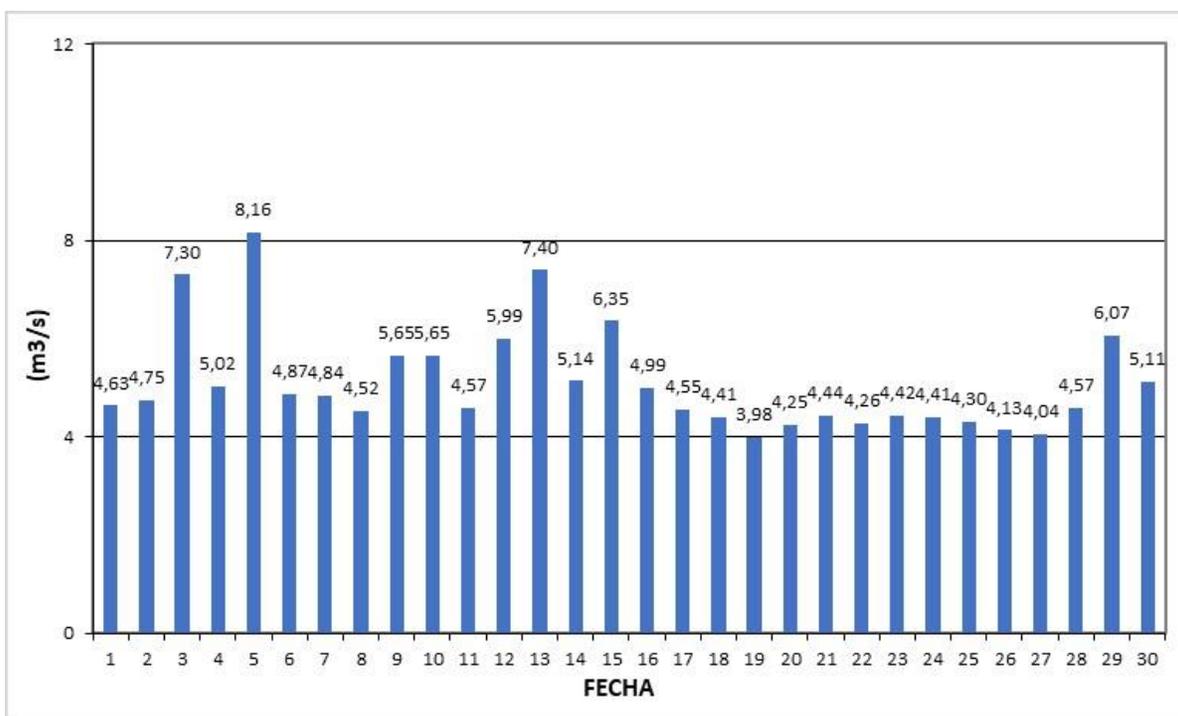
**Gráfica 3.1-2 Caudal Promedio diario Agua Cruda mayo 2024**

Como se puede observar, se registró un caudal promedio de agua cruda de 5,07 m<sup>3</sup>/s, presentado valores mínimos y máximos de 3,98 m<sup>3</sup>/s y 8,16 m<sup>3</sup>/s, respectivamente. Las fluctuaciones de caudal están directamente relacionadas con los procesos de precipitación presentados en la Gráfica 3.1-1.

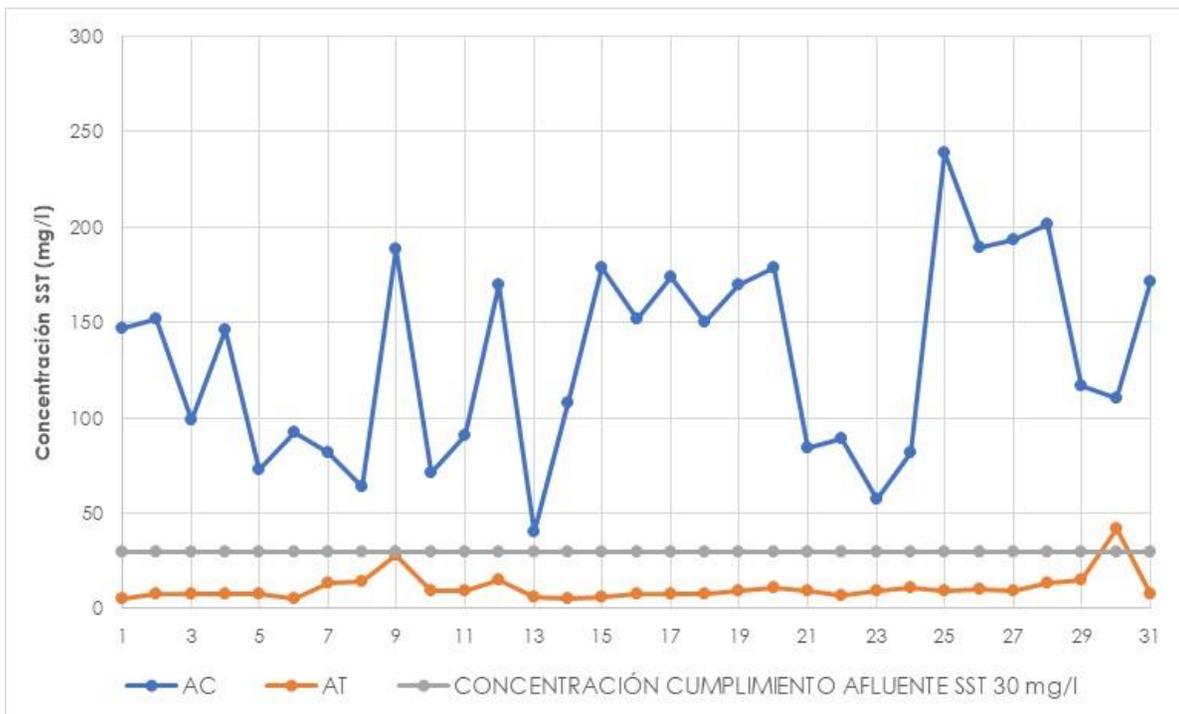
**Gráfica 3.1-3 Variación Concentraciones SST en Afluyente y Efluente mayo 2024.**

Como se puede observar, para este parámetro durante el mes de mayo se dio cumplimiento de la licencia ambiental, presentando concentración de descarga por debajo de los 30mg/L, teniendo un valor promedio de 10,74 mg/L y un valor máximo de 42 mg/L. Los picos de SST se debieron principalmente a las lluvias de inicio de mayo, donde se generó una sobrecarga en los clarificadores secundarios, proceso que se encuentra en evaluación y control para mitigar sus impactos sobre la PTAR.

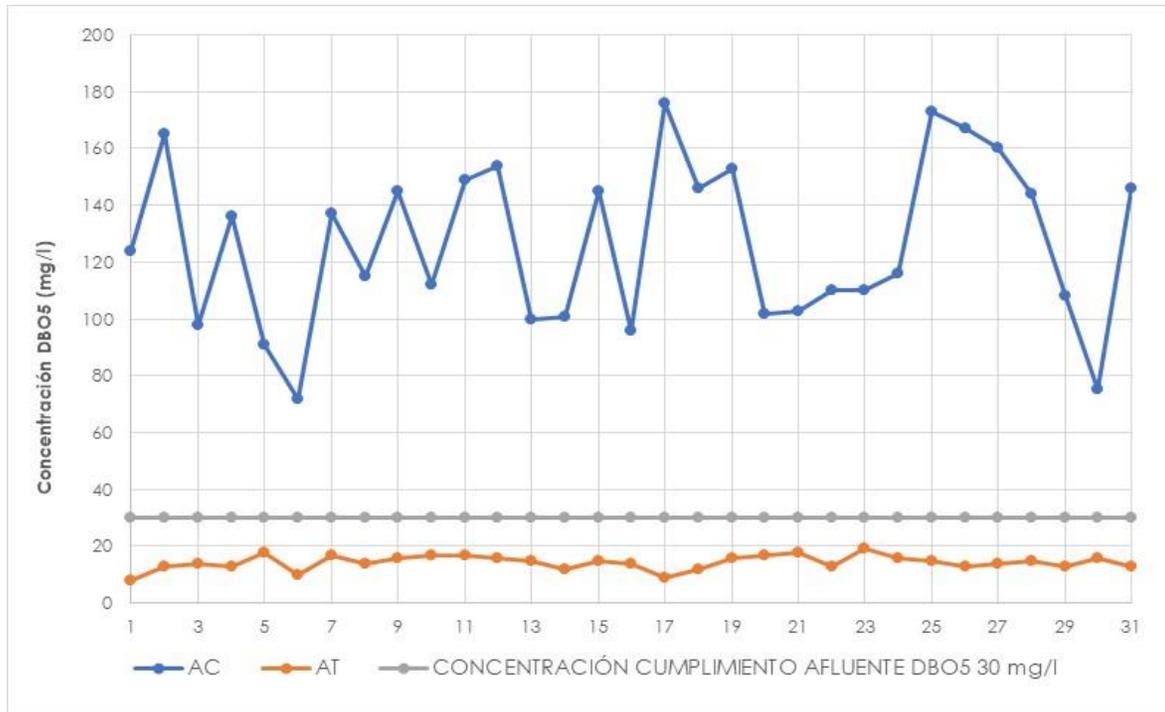
**Gráfica 3.1-4 Variación Concentraciones DBO5 en Afluente y Efluente mayo 2024.**

Como se puede observar, para este parámetro durante el mes de mayo se dio cumplimiento de la licencia ambiental, presentando concentraciones de descarga por debajo de los 30mg/L, teniendo un valor promedio de 14,45 mgO<sub>2</sub>/l y un valor máximo de 19 mgO<sub>2</sub>/L.

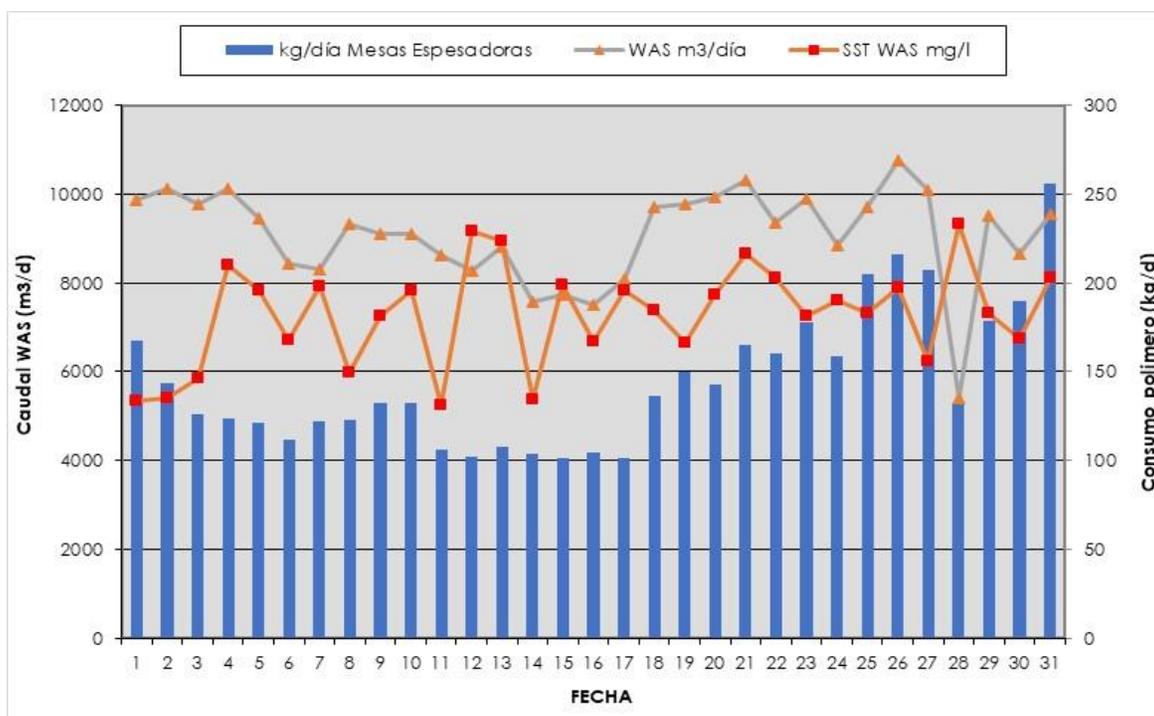
**Gráfica 3.2-1 Caudal WAS (m3/día) /Concentración SST (mg/l) / Consumo Polímero (Kg/día) mayo 2024.**

Como se puede observar, el consumo de polímero tiene una relación directa con el caudal de lodo a espesar y la concentración de SST del WAS. Un caudal menor en el WAS implica un menor consumo de polímero, mientras que una concentración mayor de SST puede llevar a disminuir estos consumos de igual forma.

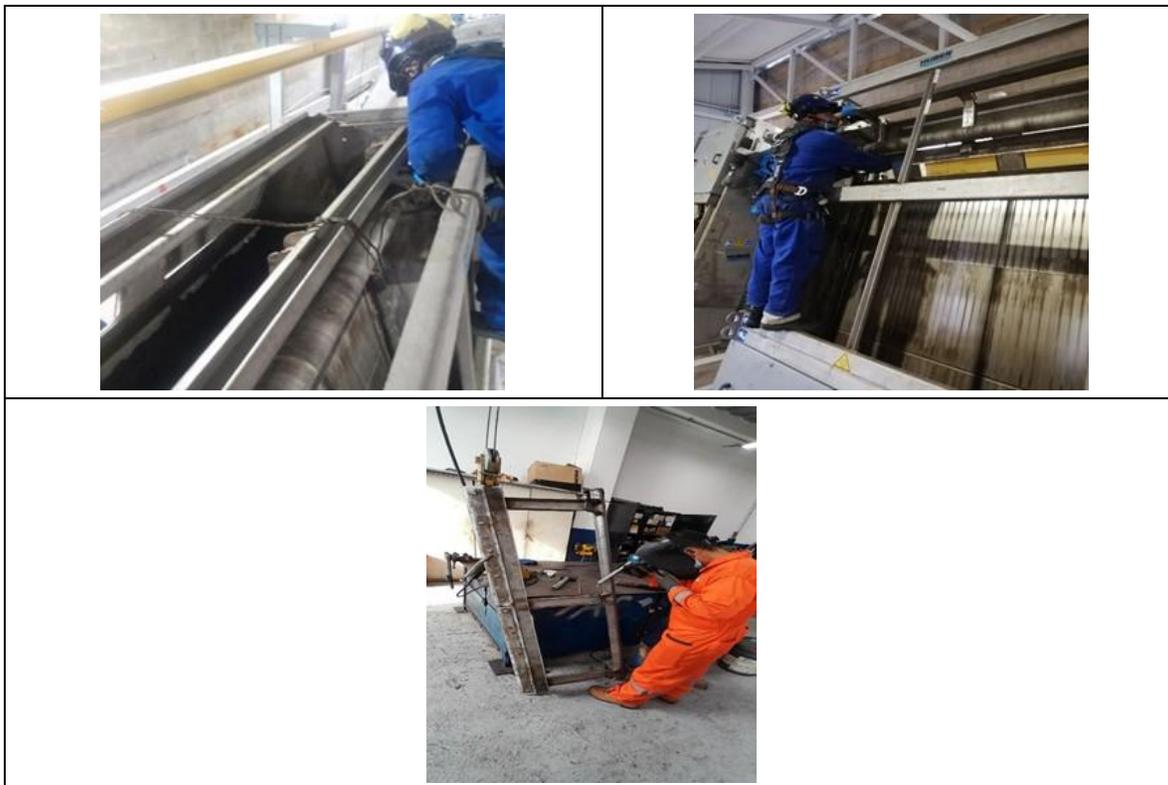
### Fotografía 2. Mantenimiento reja de gruesos 051DGL001C

- 2.2 Se realiza intervención de reja de gruesos 051DGL001C, se retira raspador, se lleva al taller donde se encuentra que esta doblado, se procede a desdoblado y rectificar soldaduras, se traslada a sitio para hacer montaje, se hacen pruebas de forma manual y en automático, reja queda operando y en seguimiento.

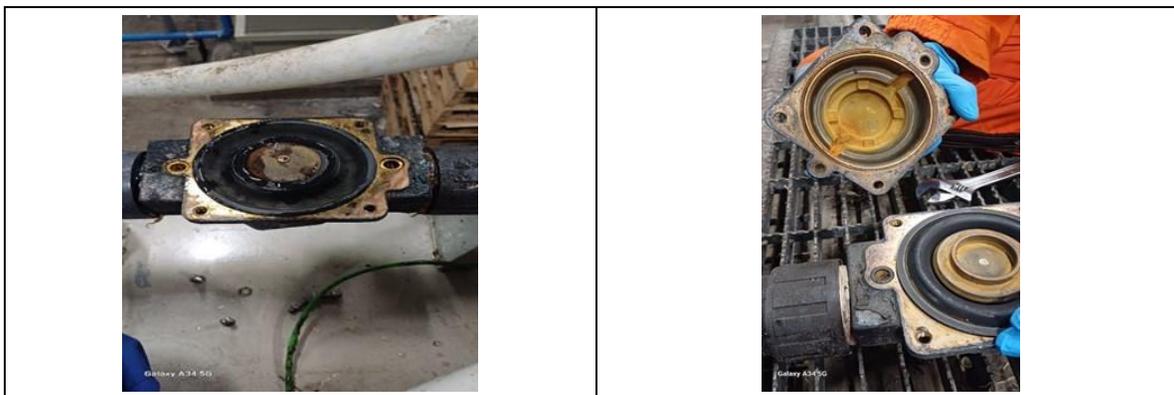
### Fotografía 3. Mantenimiento skid de polímero 074QP201C

- 2.3 Se realiza mantenimiento por falla en skid de polímero 074QP201C se evidencia fuga de aceite para realizar intervención se realiza inspección del 074QP201B se instala diafragma de válvula solenoide, se realizan pruebas y queda operativo

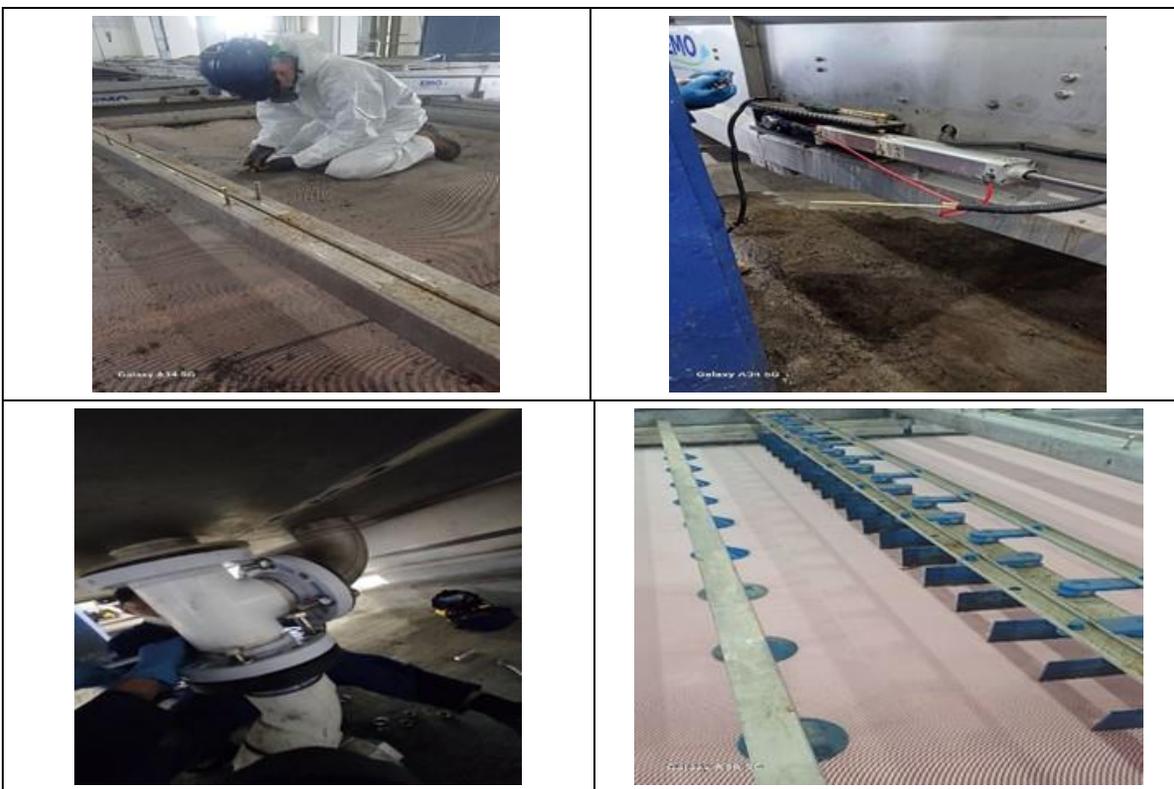
#### Fotografía 4. Mantenimiento mesa espesadora 076DEP001A

- 2.4 Se ejecuta mantenimiento correctivo de mesa espesadora 076DEP001A, se inicia desarmando del equipo, se realiza el cambio de los diferentes elementos del equipo, se rearma el equipo, ajustan todas las piezas y se reajustan para mejorar el funcionamiento.

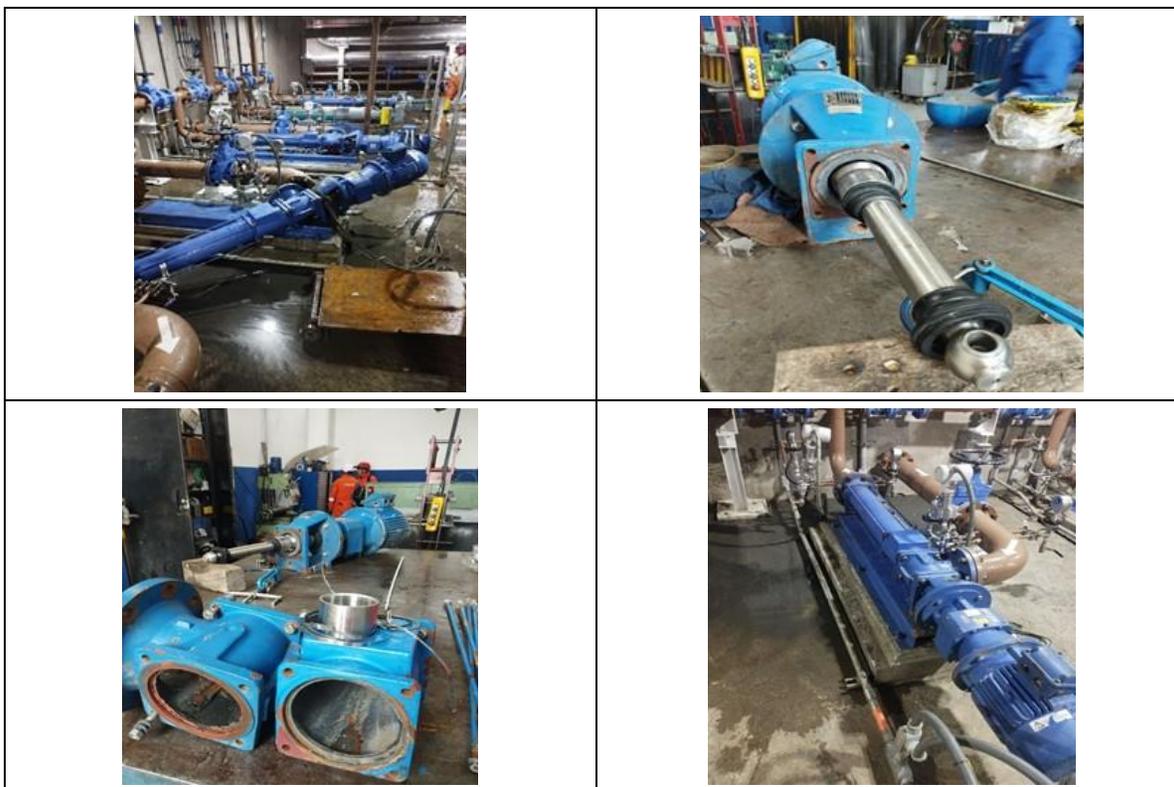
**Fotografía 5. Mantenimiento bomba lodos mixtos a digestores 090P202D**

- 2.5 Se realiza mantenimiento de la bomba lodos mixtos a digestores 090P202D por baja eficiencia. Se realiza el bloqueo y ajuste de válvulas para desmontar bomba. Se des instala de sitio, se realiza aseo en la zona, se traslada al taller, se desmonta estator, rotor, cintas bandit, se hace montaje de repuestos nuevos, nuevamente se traslada a sitio se deja operativa y se entrega a operaciones.

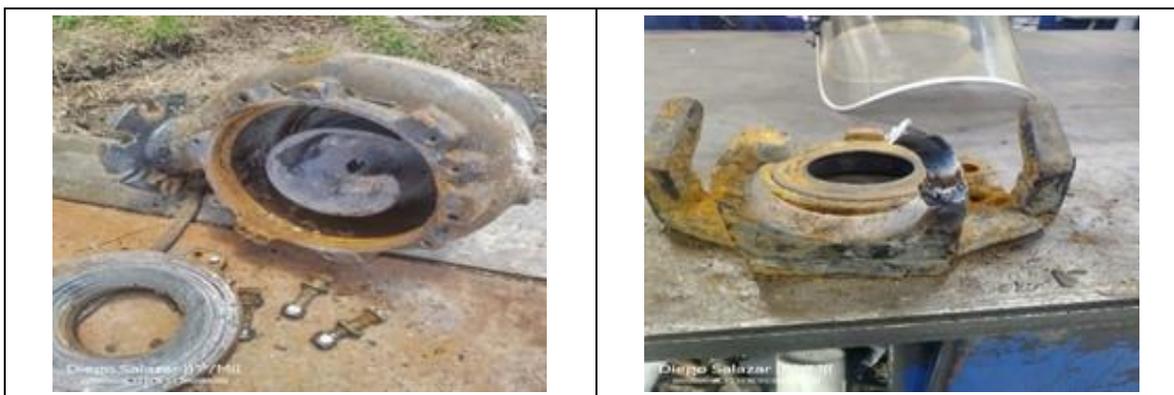
**Fotografía 6. Manntenimiento motobombas de elevación aguas residuales 26P01A/B**

- 2.6 Se realiza mantenimiento correctivo a motobombas de elevación aguas residuales 26P01A/B, se retira bomba B y se da ajuste al impulsor queda operando. Se desarma bomba A para cambio de impulsor y plato difusor, se reconstruye el soporte guía de la bomba, se instala y por último se hacen pruebas quedando operativa, se entrega a operaciones.

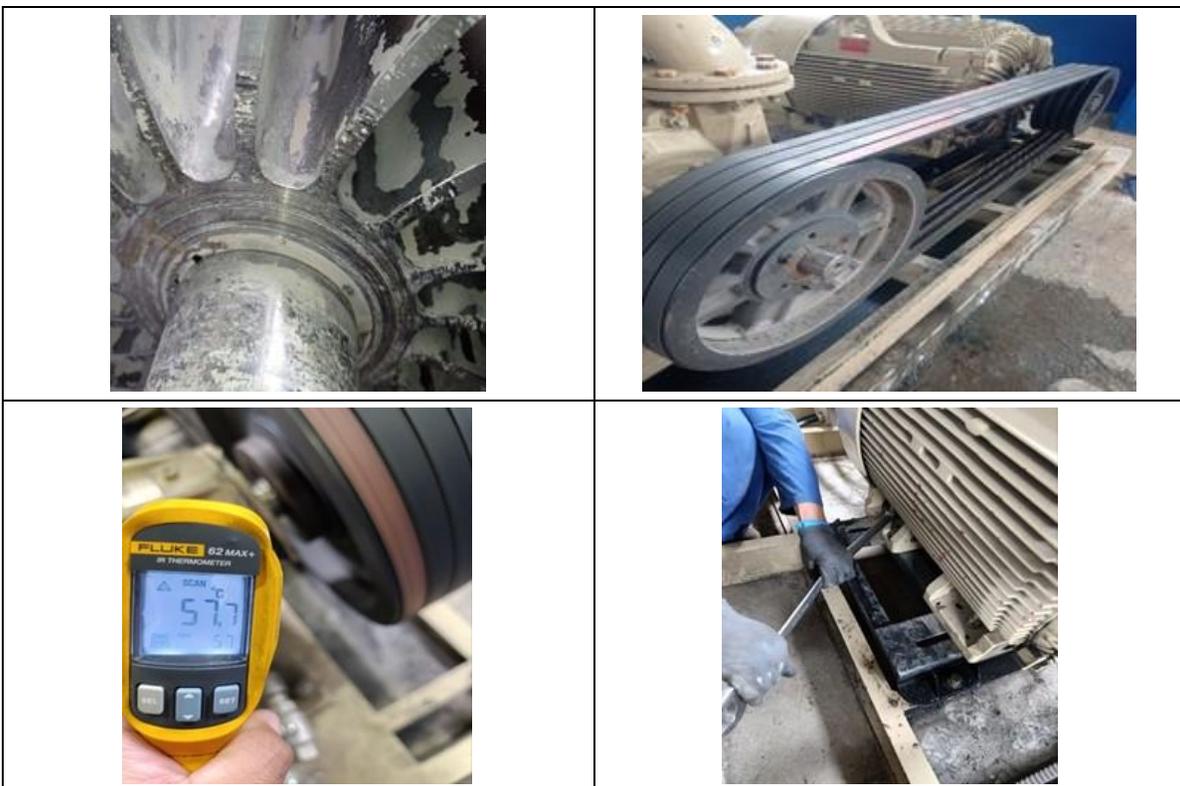
#### Fotografía 7. Instalacion compresor de biogás rotativo de anillo líquido 072C006

- 2.7 Se inicia intervención a compresor de biogás rotativo de anillo líquido 072C006 reportado por posible daño en rodamiento, se suelta compresor, se retira de sitio para su desarme, se encuentra sello mecánico en mal estado, se encuentra material extraño y desgaste en rotor. Se hace limpieza del rotor, se comienza ensamble del compresor, se instala compresor en sitio con tubería de succión y descarga y demás partes se ajusta, se hace alineación pruebas de funcionamiento y se entrega a operaciones.

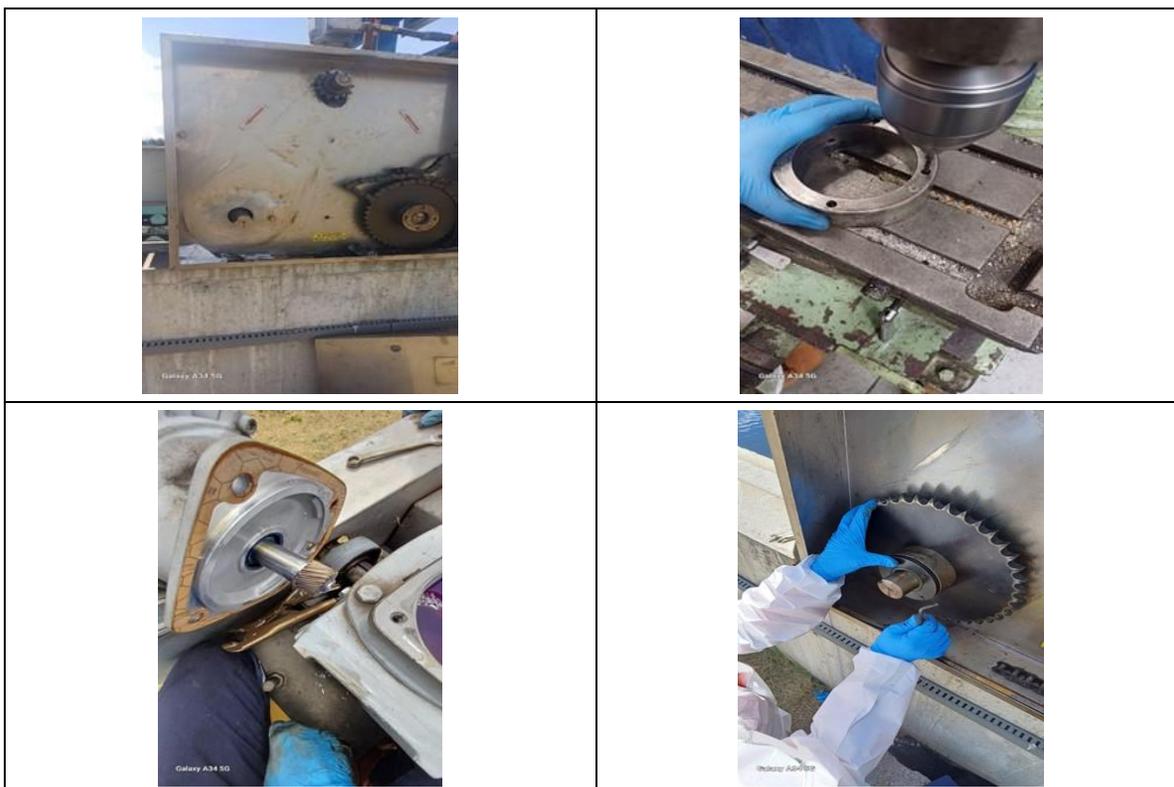
**Fotografía 8. Mantenimiento puente clarificador secundario 064DCL001A**

- 2.8 Se realiza mantenimiento preventivo ha puente clarificador secundario 064DCL001A, Se inspecciona el equipo, se desmonta sistema de transmisión, se cambia tornillería, se alinean piñones, se ajusta cuñas y tornillería, se instala cadena, se revisa nivel de aceite, se entrega a operaciones.

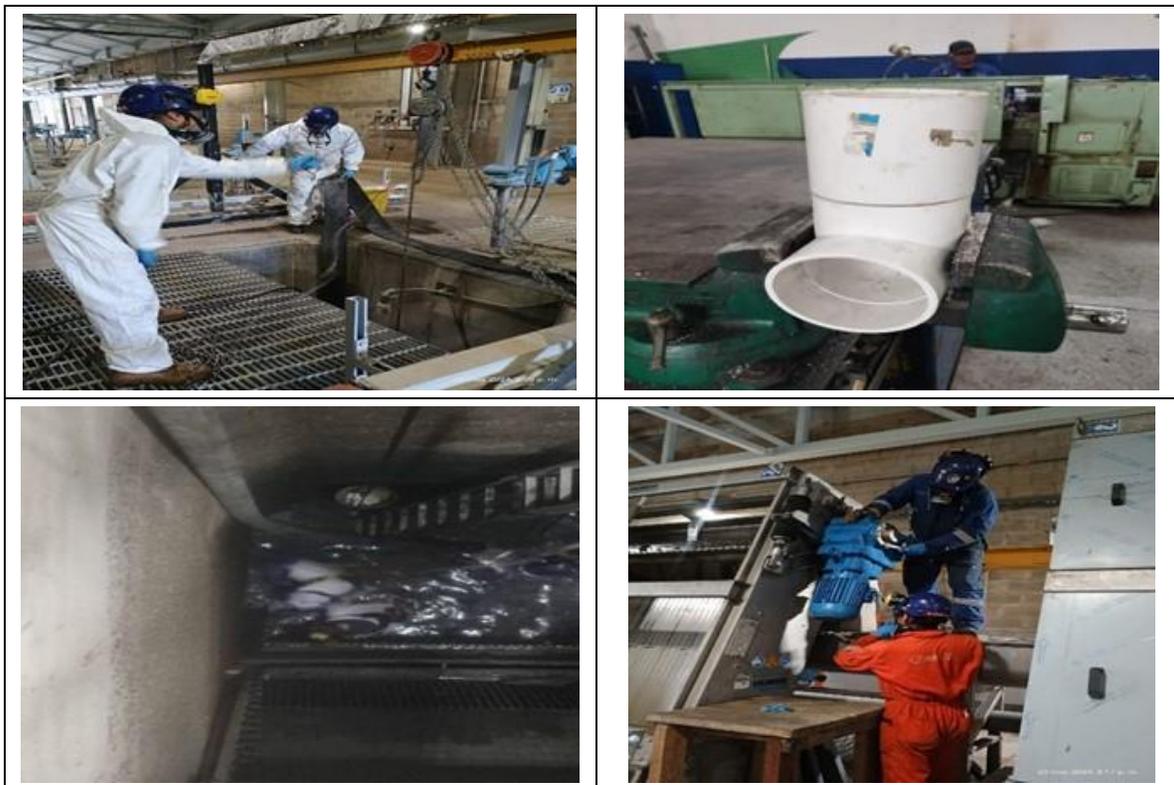
**Fotografía 9. Mantenimiento reja de gruesos 051DGL001D**

- 2.9 Se inicia mantenimiento de reja de gruesos 051DGL001D, se traslada bomba de achique a sitio, se realiza izaje y verificación de presión, se desacopla tubería de descarga, se realiza descenso y pruebas, funcionamiento, se cambia de raspador de la reja 051DGL001B a la reja en intervención, se fabrican en taller dos serradores de caucho para tope de raspador, se colocan rejas de protección, al momento de hacer pruebas se evidencia movimiento extraño de motorreductor se realizar desmontaje para revisión de mecanismos, se verifica limitador de torque y se tensiona, se realiza revisión al sistema inferior, se detecta movimiento anormal en el piñón inferior derecho, se revisa alineación, se revisan sonidos con el estetoscopio y se entrega a operaciones para hacer seguimiento.

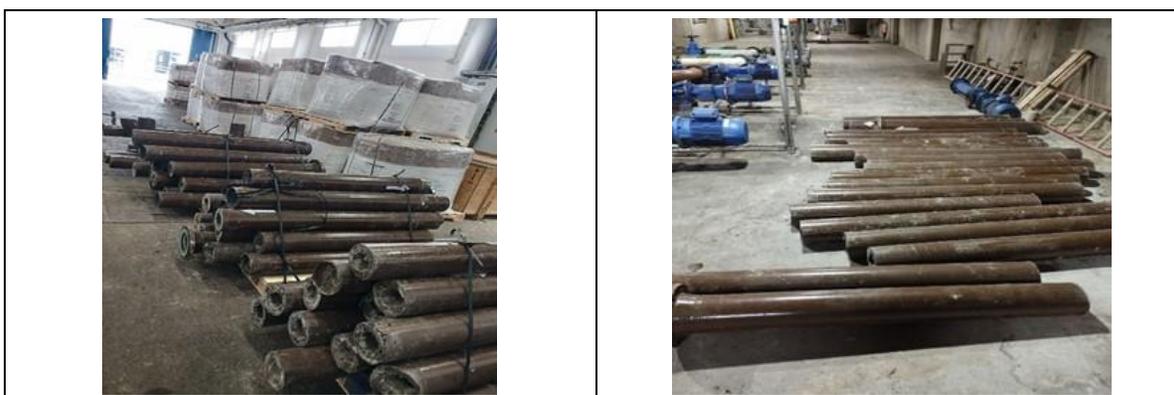
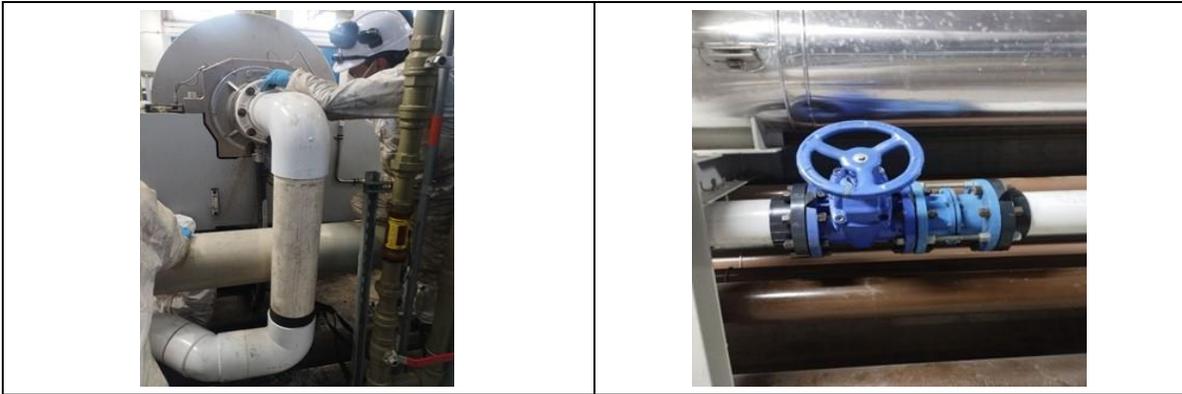
**Fotografía 10. Mantenimiento ductos de tubería línea 1ª**

- 2.10 Se ejecuta intervención en ductos de tubería línea 1A de lodos zona de bombas de lodos digeridos a deshidratación, se recogen tramos seccionados a lo largo de la galería, se trasladan tubos de PVC al área de galerías, se inicia montaje de la línea de lodos, instalación de dreser, bridas, tubería en forma de T, Y, se realiza fabricación de soportes para sostener tubería por último se desmonta tubería metálica que llega a centrifugas, se limpia cañón de centrífuga por alto contenido de estruvita, se realizan pruebas quedando operativo.

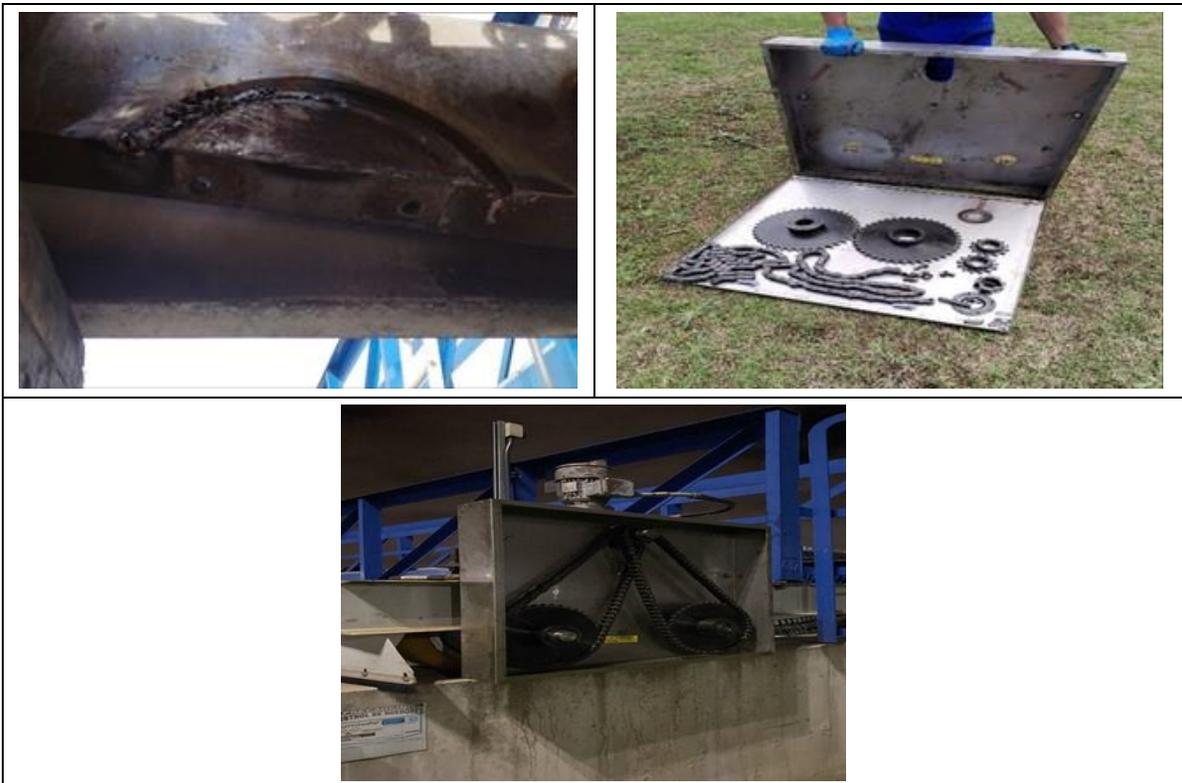
#### Fotografía 11.Mantenimiento puente decantador 064DCL001L

- 2.11 Se ejecuta Mantenimiento correctivo puente decantador 064DCL001L. Se revisa el lado del puente A2 se encuentra rueda conductora #1 con desplazamiento entre la goma y el rin de la misma lo que ocasiono desgaste, rozamiento contra el basculante generando la falla. se inicia el desmonte de los elementos de tracción se encuentran las Manzanas fisuradas, se realiza izaje del puente para hacer reconstrucción con soldadura, se realizan instalación de componentes mecánicos y se hace lubricación queda operativo.

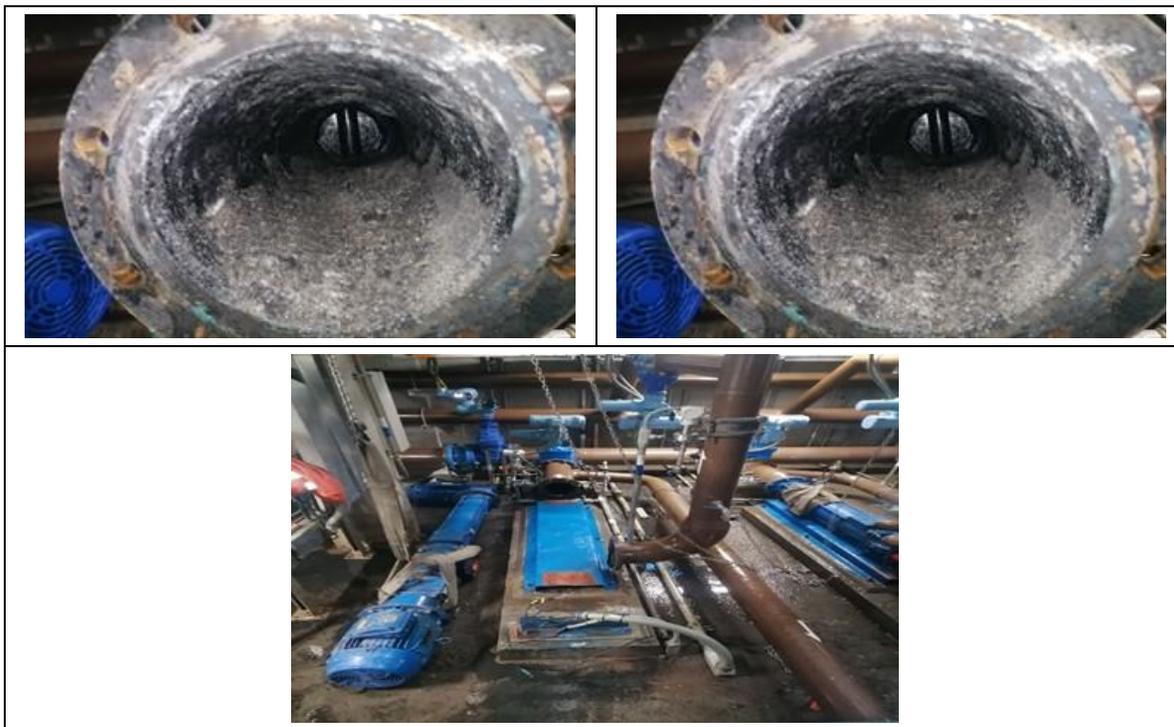
**Fotografía 12. Mantenimiento bomba lodos digeridos a deshidratación 077P001A**

- 2.12 Se continúa realizando la intervención de bomba lodos digeridos a deshidratación 077P001A, se retira bomba de sitio para instalar 077P001C, se realiza izaje de bomba a plataforma y luego para instalación en sitio, se realiza retiro de estruvita en tubería de conexión se procede con instalación de bomba en sitio se realiza conexión eléctrica con apoyo electricista. Se hacen pruebas y queda operativa.

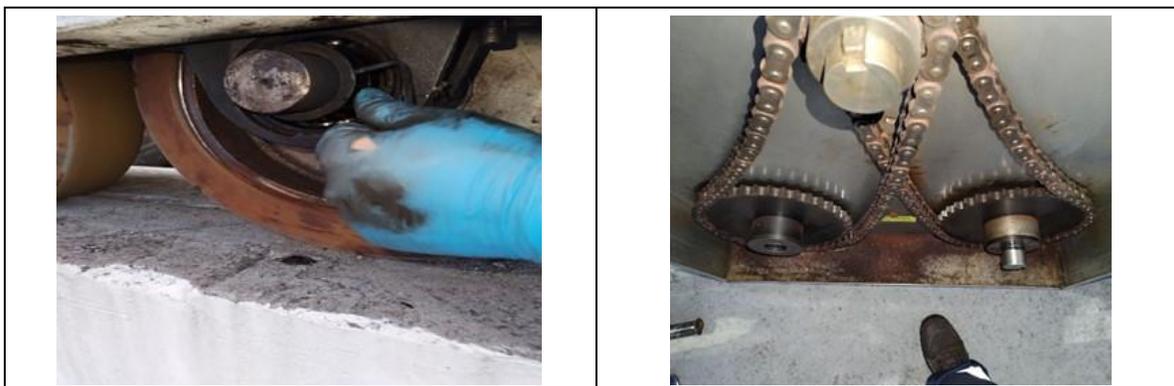
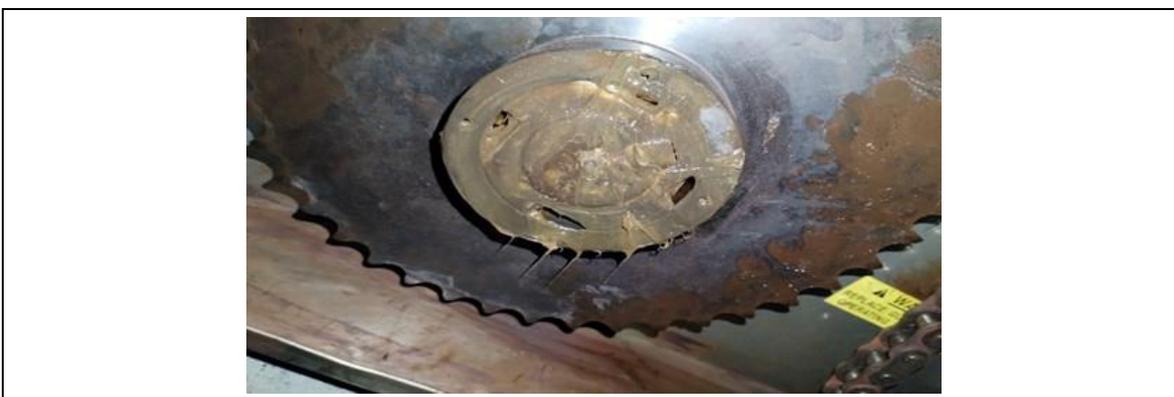
**Fotografía 13. Mantenimiento clarificador secundario 064DCL001H**

- 2.13 Se atiende solicitud correctiva en puente clarificador secundario 064DCL001H lado B, al cual se le desmonta chumacera del puente clarificador 64,5 para realizar el respectivo cambio, se traslada a puente 64,8, se realiza izaje para desmonte de sistema motriz, se realiza el respectivo montaje alineación, se realiza limpieza de área pruebas de funcionamiento y entrega a operaciones en condiciones normales.

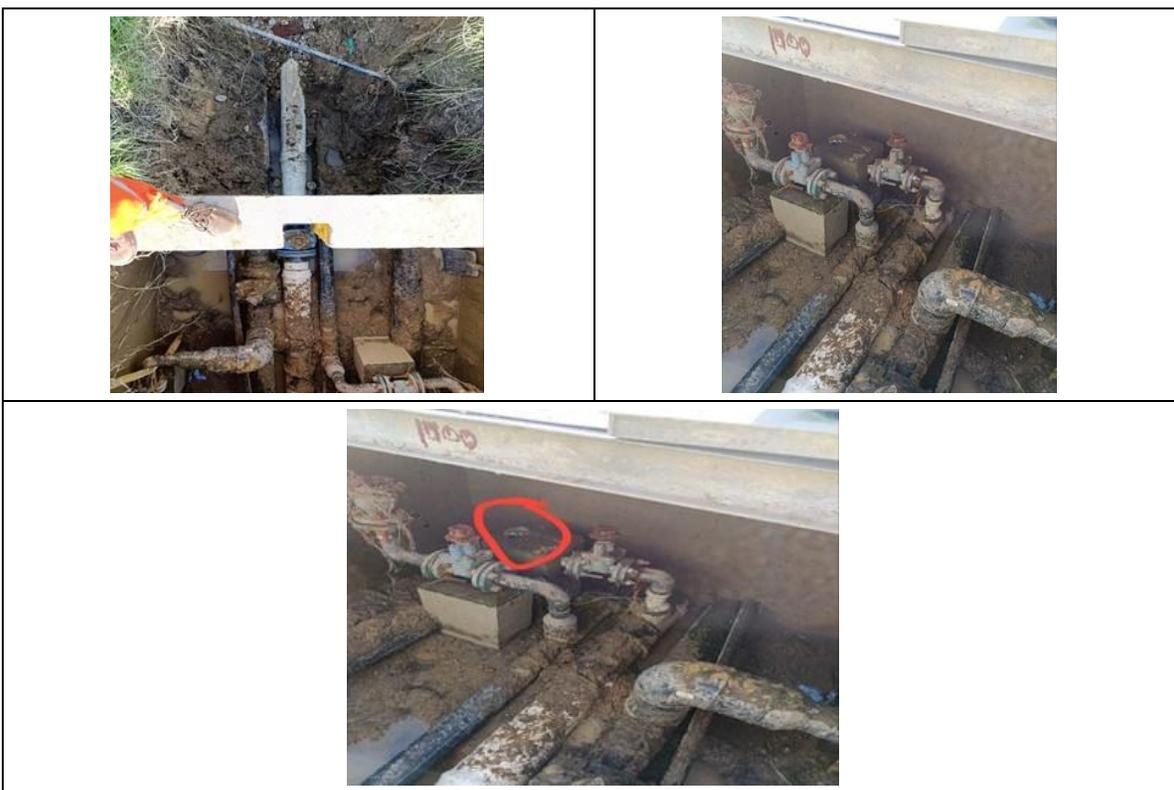
#### Fotografía 14. Mantenimiento tubería a edificio 25 de agua potable

- 2.14 Se realiza reparación a tubería que conduce agua potable hacia el edificio de agua potable 25, se desmonta válvula y se evidencia el paso de válvula en tramo anterior al sitio de reparación, se fabrica tramo nuevo, se instala, se monta válvula, se montan empaques nuevos, se notifica para habilitar línea, queda bajo seguimiento en funcionamiento.

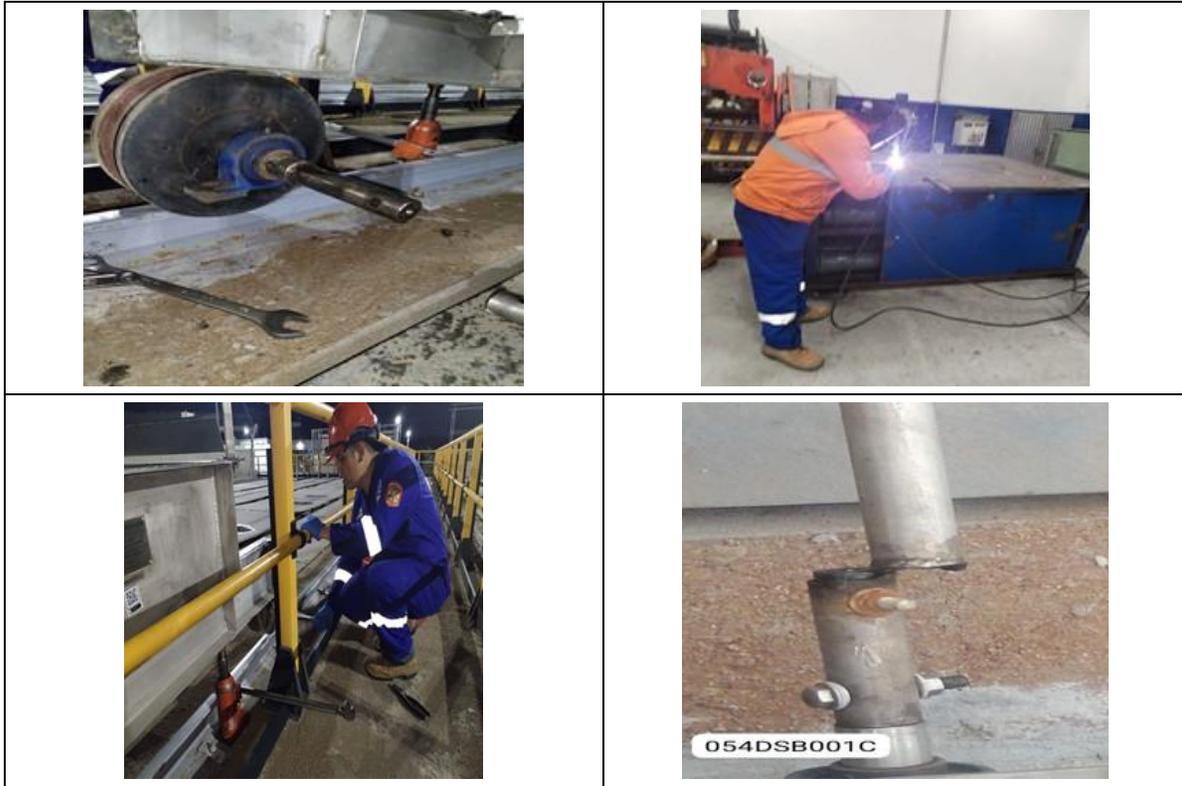
**Fotografía 15. Mantenimiento puente desarenador 054DBS001C**

- 2.15 Se realiza mantenimiento al puente desarenador 054DBS001C, por daño en eje de traslación, fractura en soldadura, se traslada eje del puente al taller para realizar ajustes al eje para poder introducir el eje de la rueda motriz en el tubo, se refuerza con soldadura, se realiza instalación y pruebas de funcionamiento se entrega a operaciones.

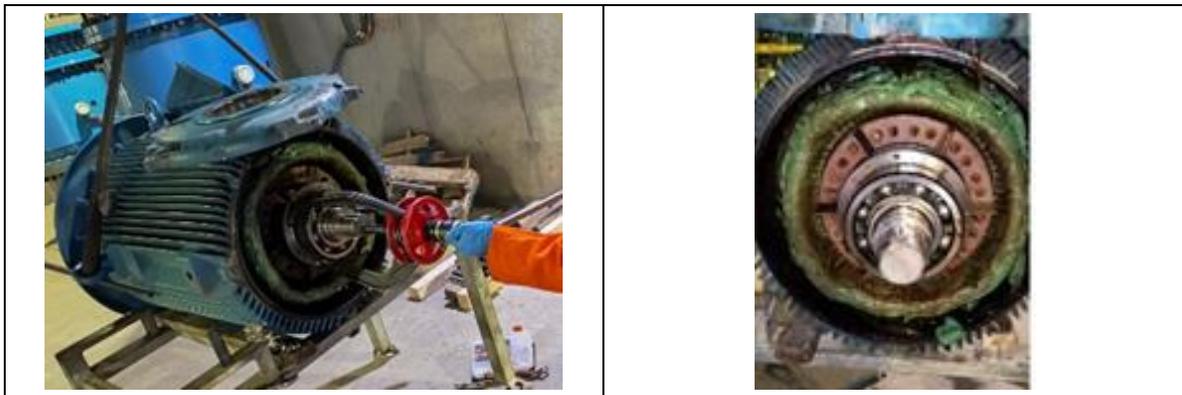
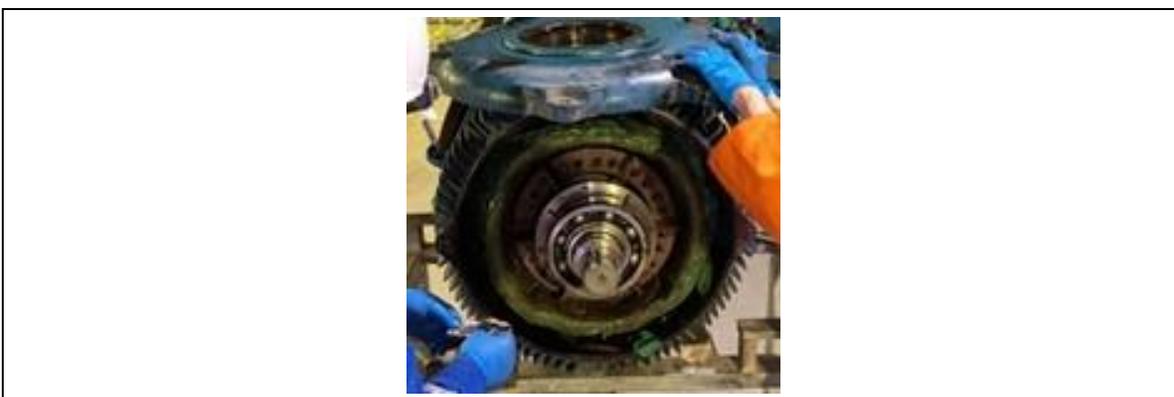
**Fotografía 16. Mantenimiento motor bomba centrífuga vertical 053P002J**

- 2.16 Se realiza mantenimiento al motor de la bomba centrífuga vertical 053P002J por presentar altas vibraciones para solucionarlo es necesario cambiar los rodamientos del motor, se realiza limpieza pruebas de aislamiento se vuelve a instalar y queda funcionando.

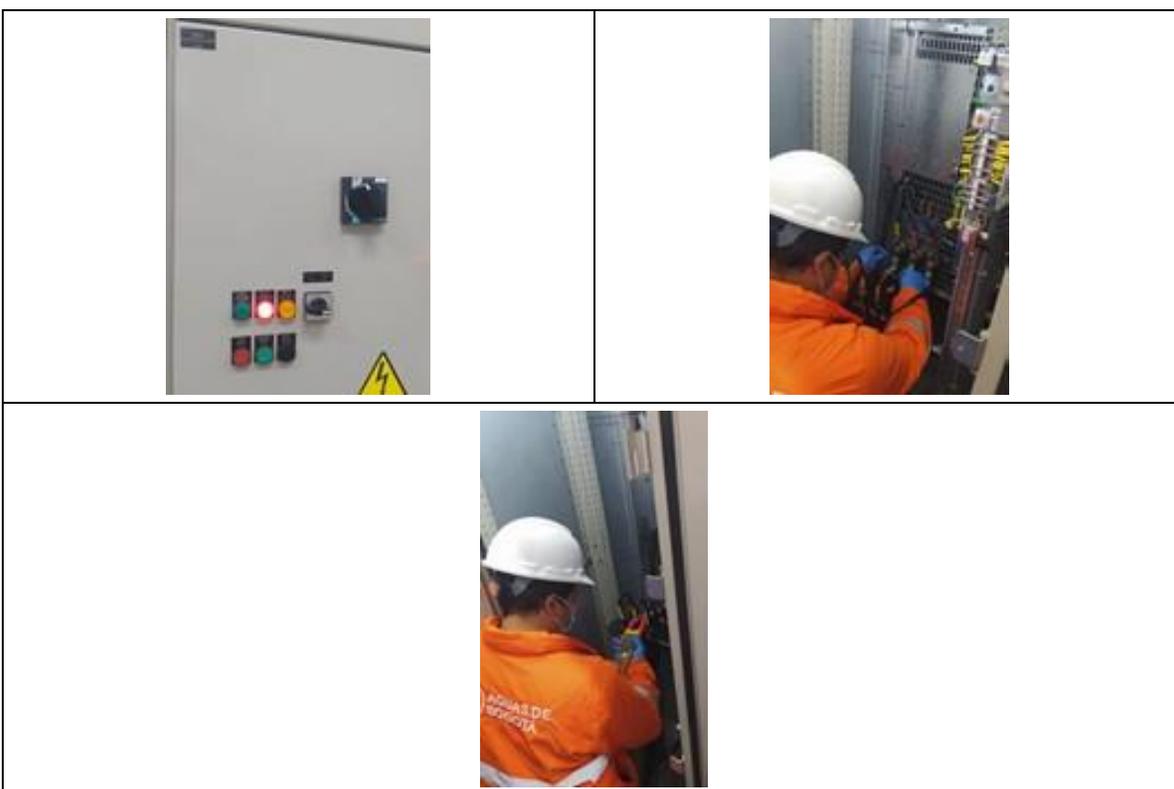
**Fotografía 17. Verificación tablero de protección al soplante émbolos rotativos 079C001C**

- 2.17 Se realiza verificación en las conexiones de potencia tanto del motor como del tablero de protección al soplante émbolos rotativos 079C001C donde se evidencia la pérdida de una fase en el arrancador, se encuentra uno de los fusibles abierto se procede hacer el cambio del mismo se reajustan conexiones y se hacen pruebas funcionales quedando el equipo operativo.

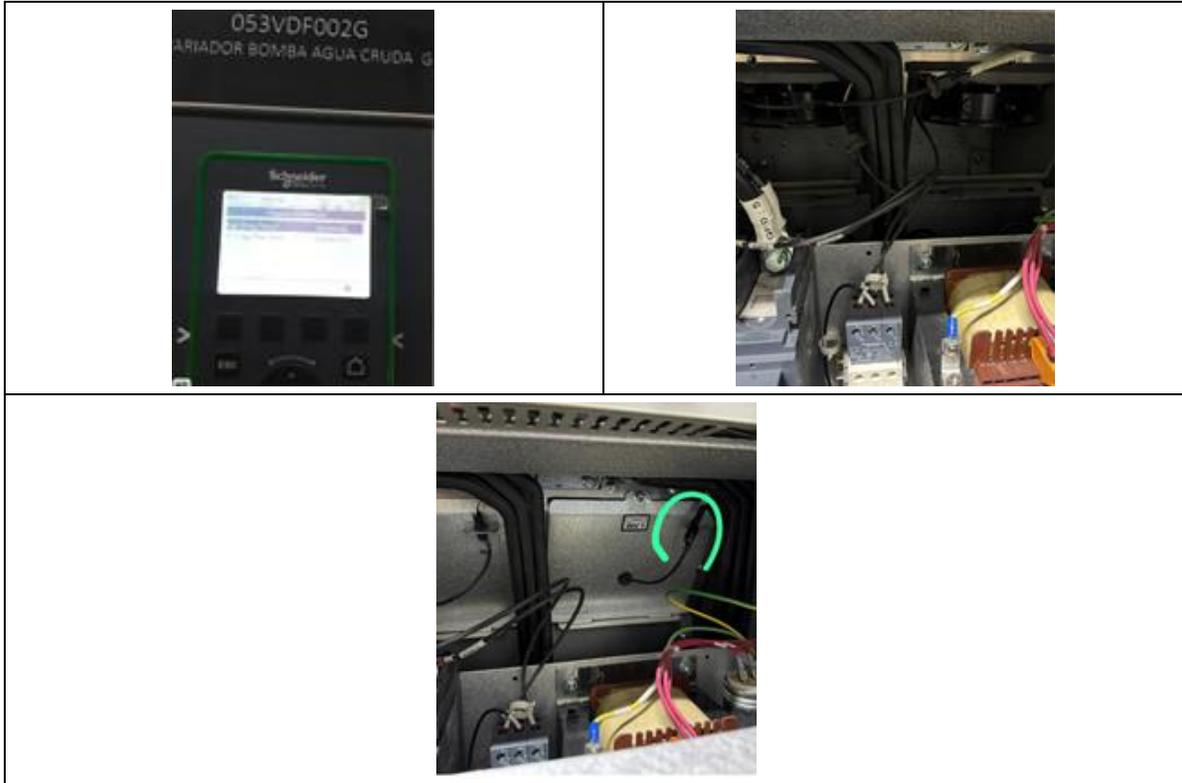
**Fotografía 18. Inspección variador bomba agua cruda 7 053VDF002G**

- 2.18 Se realiza inspección al variador bomba agua cruda 7 053VDF002G, se encuentra variador en falla se evidencia ventilador en mal estado el control de arranque del ventilador está fallando se dejando directo los 48V alimentación quedando en buen estado y en operación.

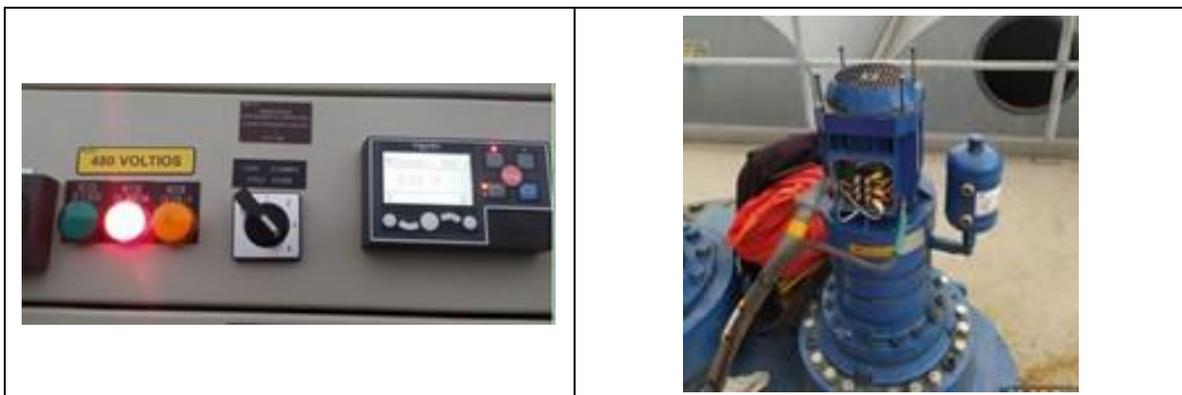
**Fotografía 19. Mantenimiento del motor del espesador de gravedad 75.1 089DEPO001A**

- 2.19 Se realiza desmonta y desacopla del motor del espesador de gravedad 75.1 089DEPO001A, para llevarlo al taller, se realiza cambio de rodamientos al motor lado libre y acople, se instala, conecta potencia, se realizan pruebas de funcionamiento quedando en buen estado.

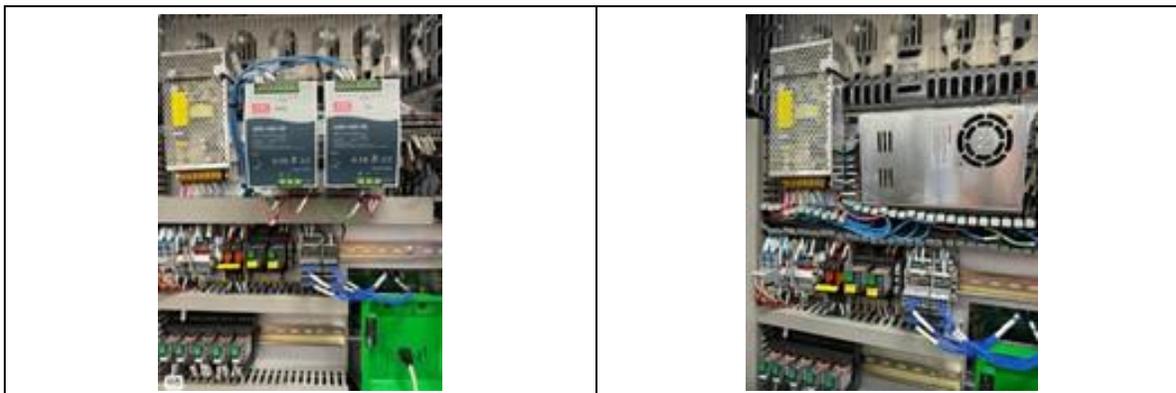
**Fotografía 20. Mantenimiento variador bomba centrífuga vertical 053P002E**

- 2.20 Se realiza verificación a la bomba centrífuga vertical 053P002E, por falla constante, el variador se encuentra fuentes 48V en mal estado, fuente de 24V en mal estado y cableado control realizando mal contacto retorno 24V se realiza cambio de lo anterior mencionado y ajuste se le realiza pruebas de funcionamiento quedando operando se le va a realizar seguimiento

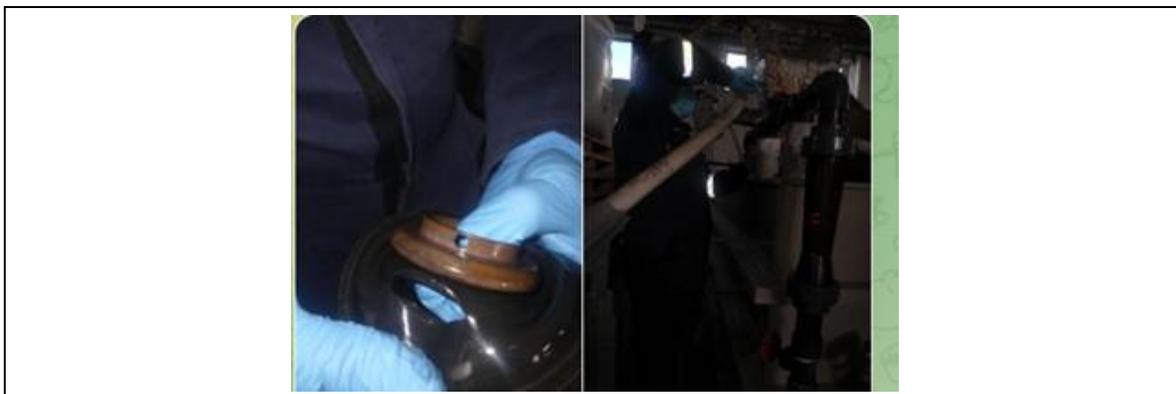
**Fotografía 21. Mantenimiento skid de polímero 074QP201B**

- 2.21 Se realiza mantenimiento a skid de polímero 074QP201B en la válvula solenoide de entrada de agua, la cual se le encontró el diafragma roto. Se le instalo el del skid 074QP201201C. El instrumento queda funcionando.

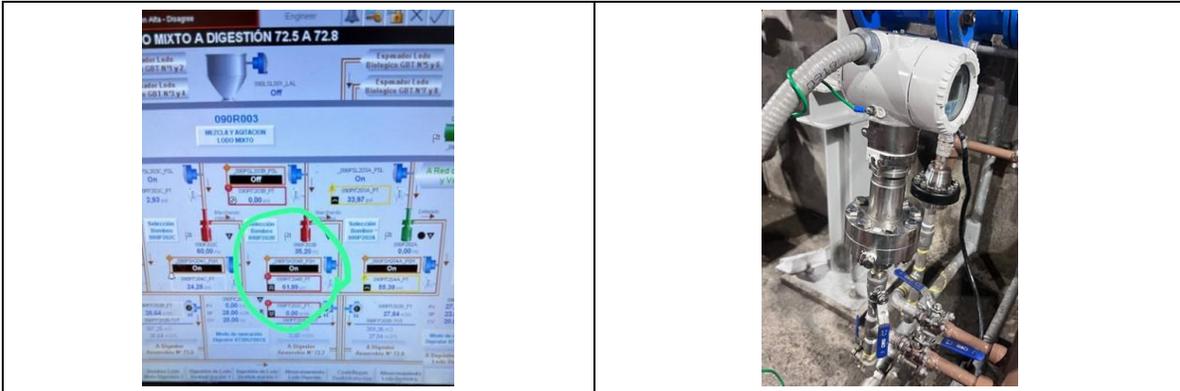
## Fotografía 22. Mantenimiento transmisor de presión 090PIT204B

- 2.22 Se ejecuta mantenimiento al transmisor de presión 090PIT204B, se realiza verificación del instrumento se evidencia presión demasiado alta y el instrumento desacoplado de la base tubería defectuosa, se realiza los ajustes al instrumento para estabilizar la medida se desinstala de la base se realizan los ajustes necesarios y acople de los niples de conexión a las válvulas, se instala el instrumento nuevamente y se deja operativo. Se entrega a operaciones y se informa para retirar bypass.
