**acueducto**  
AGUA Y ALCANTARILLADO DE **BOGOTÁ**

# INFORME MENSUAL DE ACTIVIDADES MAYO

**BOGOTÁ, JUNIO 2024**

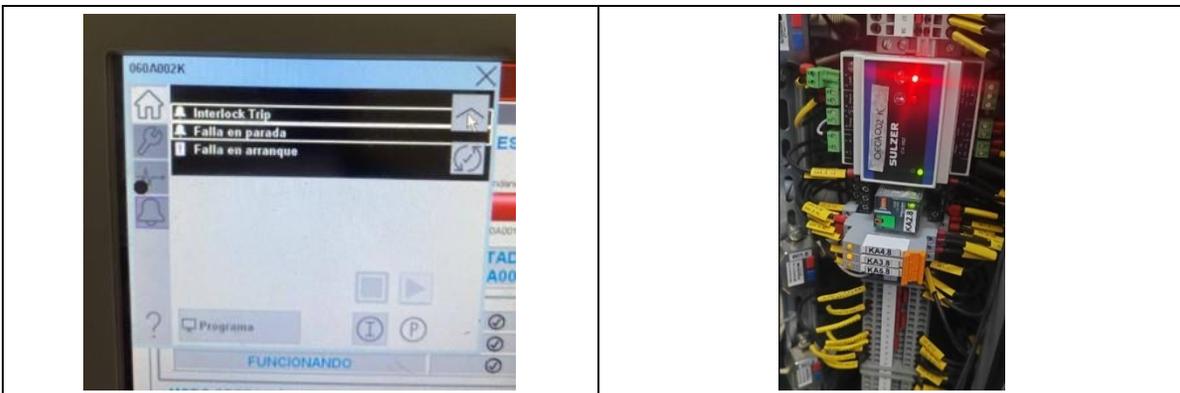
## Fotografía 23. Mantenimiento comunicación al agitador sumergible 060A002K

- 2.23 Se realiza mantenimiento correctivo a falla de comunicación al agitador sumergible 060A002K, verificando conexiones de módulos y gaveta, se verifica que hace falta un módulo que fueron retirados, y se realizan nuevamente instalación de modulo para realizar pruebas, se programa nuevamente el módulo para que sea reconocido, se pone en marcha el agitador, pero se va a falla por humedad, se informa a equipo eléctrico para que sea ya intervenido por ellos.

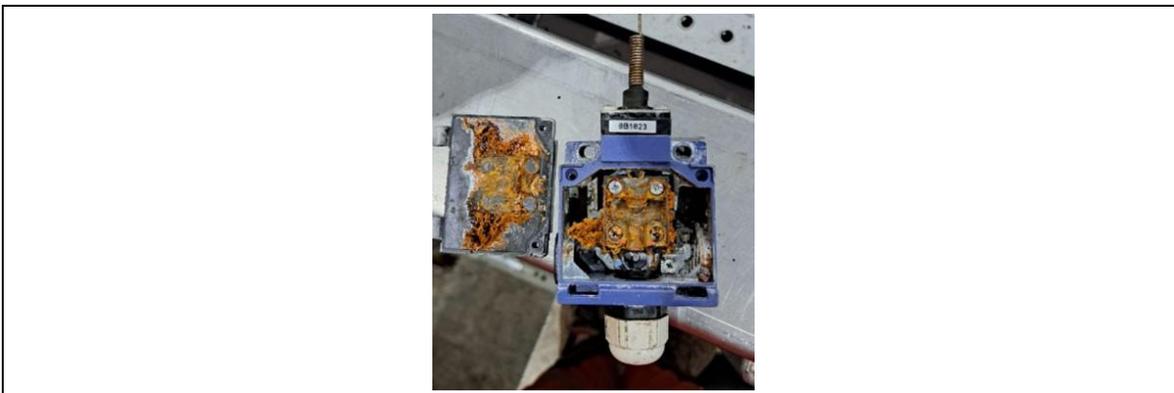
### Fotografía 24. Mantenimiento mesa espesadora 076DEP001E

- 2.24 Se realiza mantenimiento por falla general en la mesa espesadora 076DEP001E, no deja rearmar mesa, se realiza revisión a mesa, se ajuste de cableado en tablero de control, seguimiento de señales de sensores y se encuentra cable partido en switch de seguridad banda lado izquierdo, se desmonta switch, se encuentra con alta oxidación, se realiza limpieza, se ajusta switch, se realiza conexión y se monta nuevamente, se realiza pruebas de la mesa en modo operador y queda operativa, sin novedad.

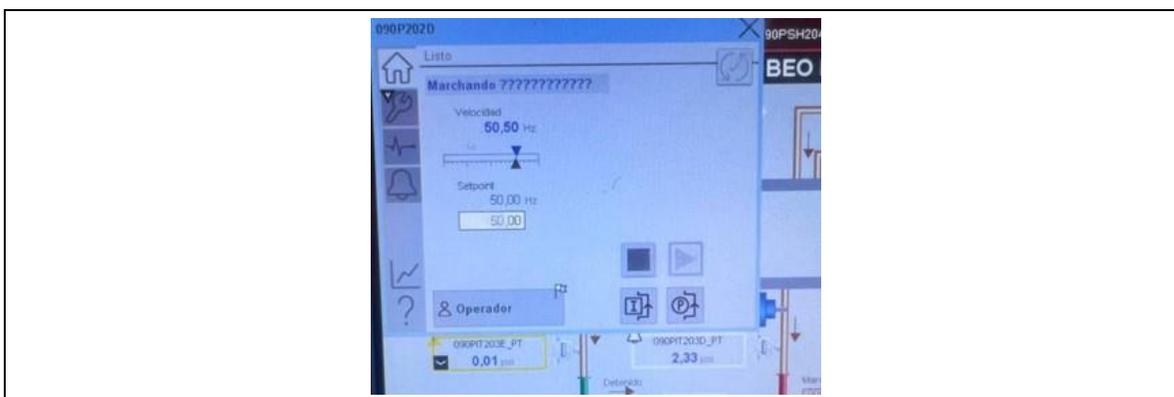
**Fotografía 27. Mantenimiento bomba lodos mixtos a digestores 090P202D**

- 2.27 Se realiza revisión a la bomba lodos mixtos a digestores 090P202D por falla de comunicación, no arranca en modo remoto, la bomba opera en modo CCM, se revisa fusible, se verifica la gaveta se revisan conexiones de comunicación y se retorquean las conexiones en el relé de activación de la bomba en CCM 9, se verifica funcionamiento en automático queda operativa.

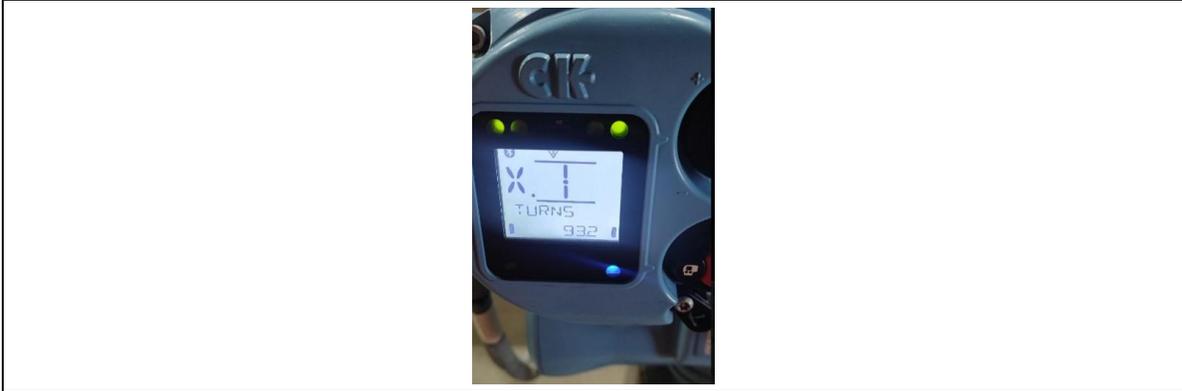
### Fotografía 28. Mantenimiento compuerta mural motorizada 052MG005I

- 2.28 Se revisa compuerta mural motorizada 052MG0051 en campo, se realiza apertura y cierre, se evidencia que la compuerta tiene una posible obstrucción y se tiene que desocupar el FSI, para dejar operativa la compuerta se realiza set de cero en cierre, ya que se estaba alarmando por torque, el actuador queda en 93.2 vueltas se realizan pruebas desde scada, se entrega a operaciones.

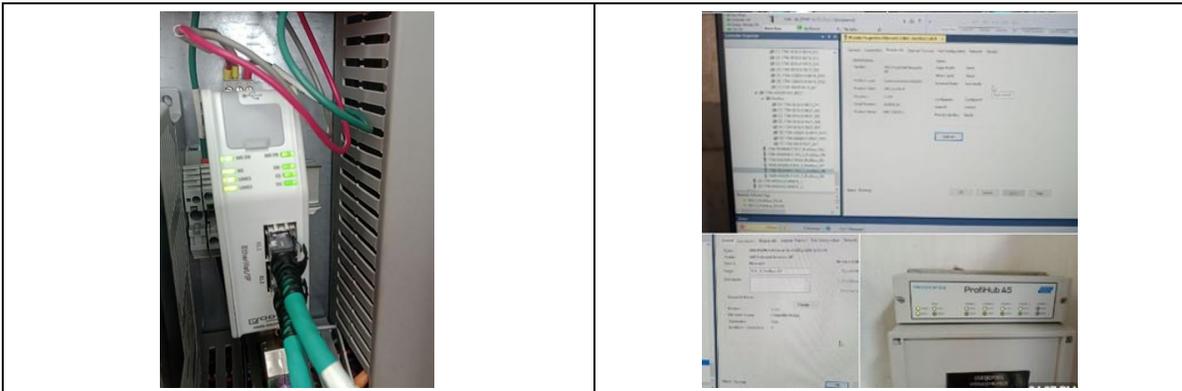
### Fotografía 29. Mantenimiento módulo DP edificio de bombeo de lodos y flotantes 58.3

- 2.29 Se realiza montaje de módulo DP en el edificio de bombeo de lodos y flotantes 58.3, se descarga backup del instrumento, se hacen pruebas y corroboran señales con scada quedando en funcionamiento, se entrega a operaciones

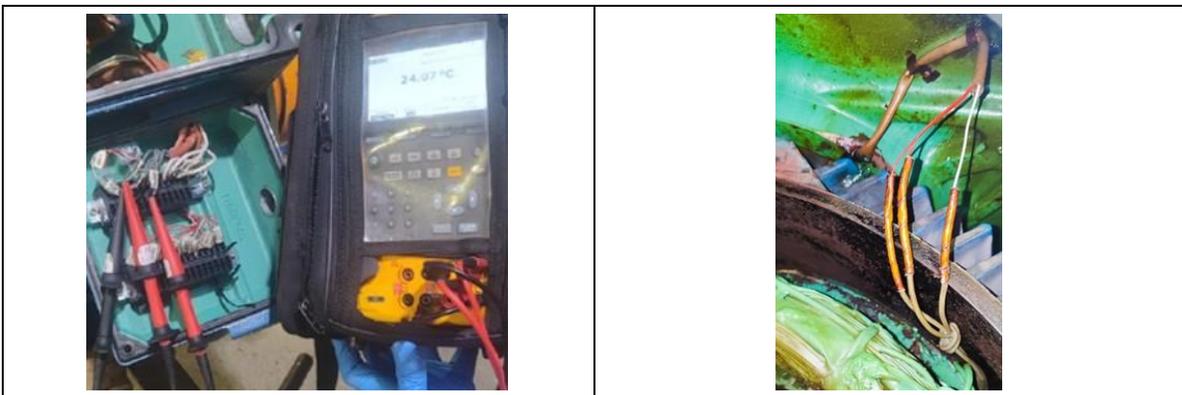
### Fotografía 31. Mantenimiento motor bomba agua cruda 053P002B

- 2.31 Se revisa RTD lado libre motor de la bomba agua cruda 053P002B, al revisar empalmes se desconecta uno de los cables, se vuelve a empalmar y se revisan parámetros con calibrador de procesos.

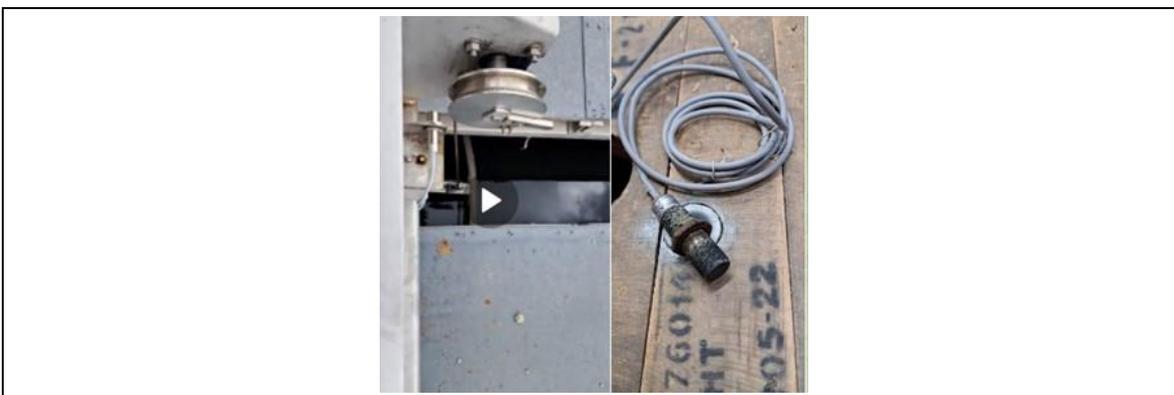
### Fotografía 33. Mantenimiento sensores rasqueta puente desarenador 054DSB001C

- 2.33 Se realiza revisión a sensores de rasqueta del puente desarenador 054DSB001C, se evidencia que sensor que detecta arriba rasqueta no está funcionando y la rasqueta sigue derecho ocasionando que se estrellara con la estructura, se realiza cambio de sensor inductivo se ajusta rasqueta abajo y rasqueta arriba se realiza prueba y queda operativo sin novedad.

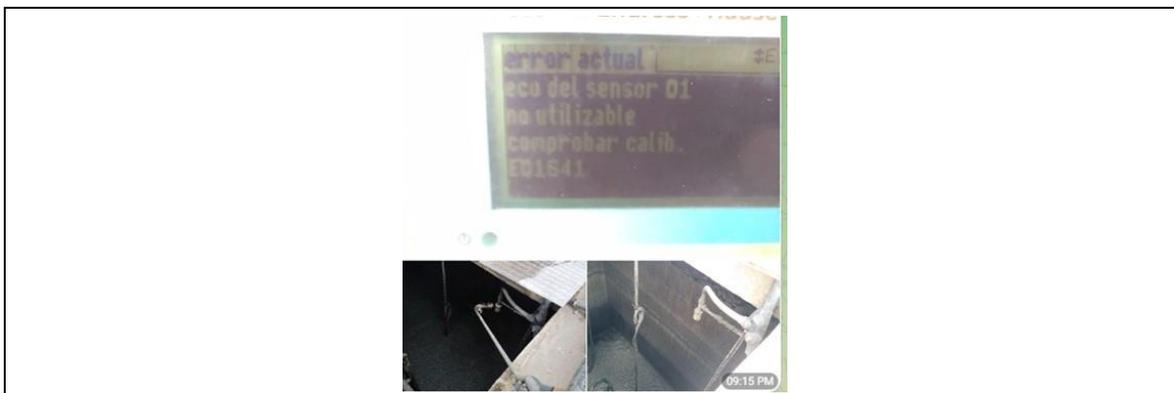
### Fotografía 34. Mantenimiento transmisor de nivel 095LIT50

- 2.34 Se realiza mantenimiento al transmisor de nivel 095LIT50, se observa que tiene el eco perdido, se procede a revisar el sensor y se observa que no dejaron facilidad para mantenimiento, de igual forma se interviene el equipo y se realiza limpieza del sensor eliminando la falla de pérdida de eco, se instala nuevamente la cubierta y se realizan pruebas con la bombas quedando el transmisor operativo y mostrando misma medida en display y scada.

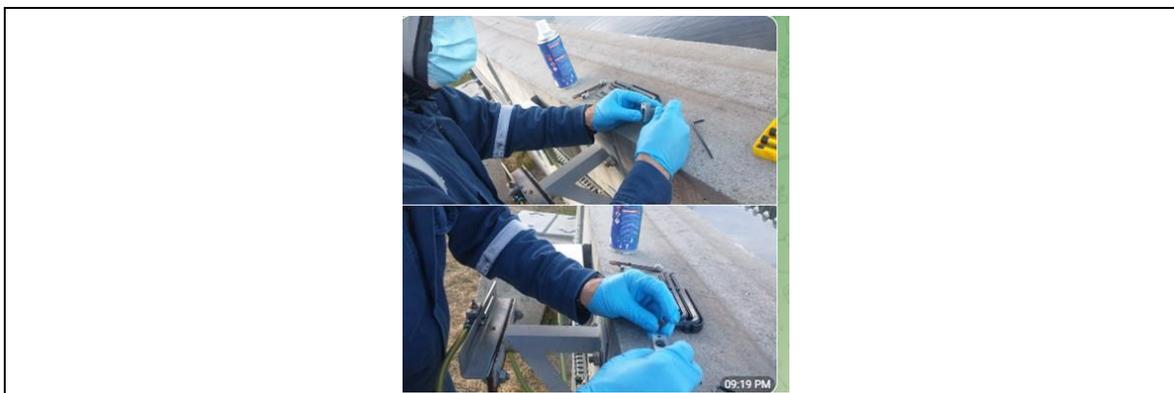
### Fotografía 35. Mantenimiento válvula del skimmer puente clarificador 064DCL001A

- 2.35 Se atiende solicitud de operaciones por válvula del skimmer del puente clarificador 064DCL001A, se interviene válvula neumática 3/2 y se observa que el rodillo se no regresa a su sitio, se desarma válvula y se realiza limpieza y lubricación de sus componentes , se instala nuevamente y se hacen pruebas de funcionamiento, se observa que el soporte que activa válvula se encuentra corrido , se ajusta y se deja válvula operando correctamente.

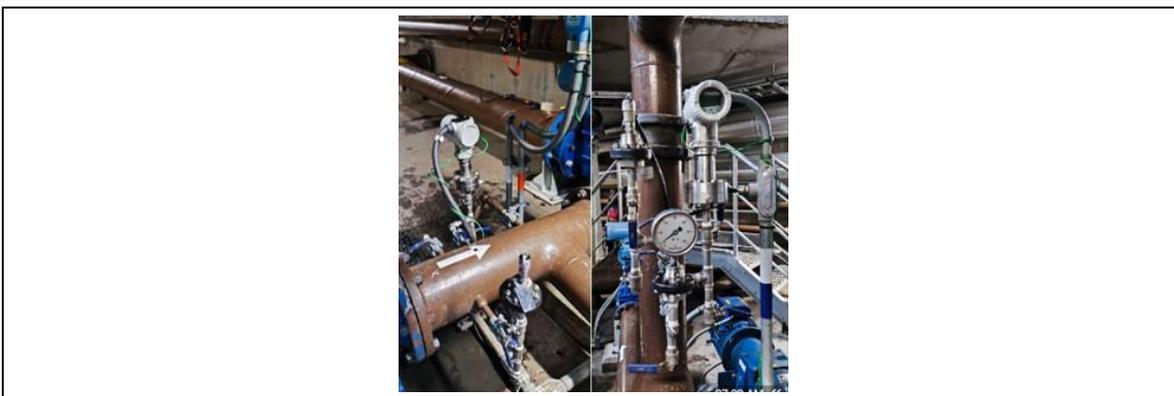
### Fotografía 36. Mantenimiento drenado de tubería bomba lodos digeridos a deshidratación 077P001A

- 2.36 Se realiza actividad de drenado de tubería para los instrumentos de la bomba lodos digeridos a deshidratación 077P001A, se destapan todas las tuberías de los instrumentos y se realiza nuevamente instalación.

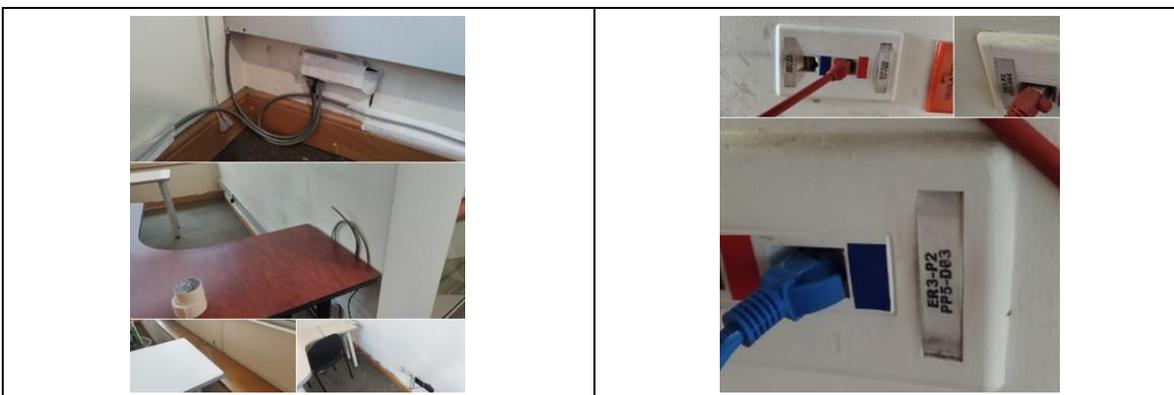
### Fotografía 37. Instalacion puntos de red

- 2.37 Se realiza la instalación de tres puntos de red en el piso 2 del edificio administrativo, Fase I. Se llevó a cabo la instalación de un TP-LINK, recableado, organización y el ponchado de los cables, se realizan pruebas de punta a punta desde los puntos de red hasta el rack de datos y la conexión con el switch, los puntos de red quedaron operativos conforme a los requerimientos solicitados.

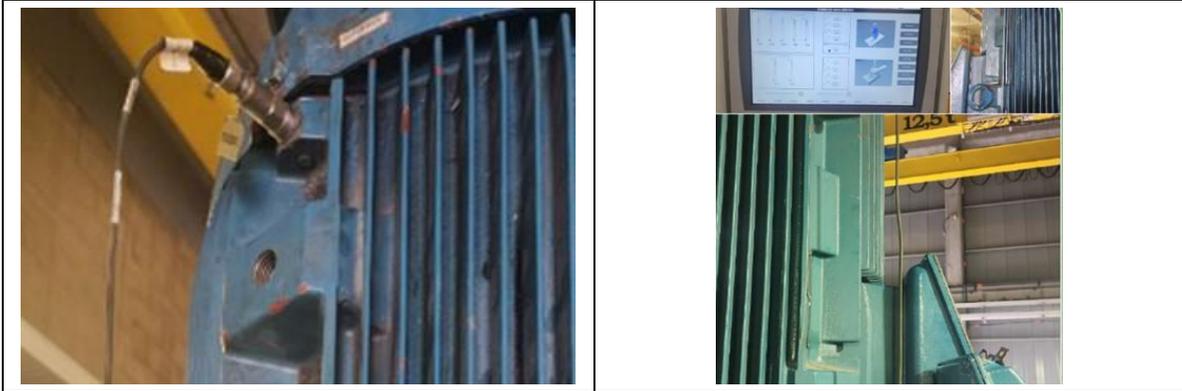
### Fotografía 38. Instalacion puntos de resd

- 2.38 Se instalan y dejan en operación sensores de vibraciones 053VE001J/004J, por cambio de motor, habilitan las RTD'S de los devanados quedando todas operativas y sensor de velocidad. A la espera de arranque de pruebas del motor.

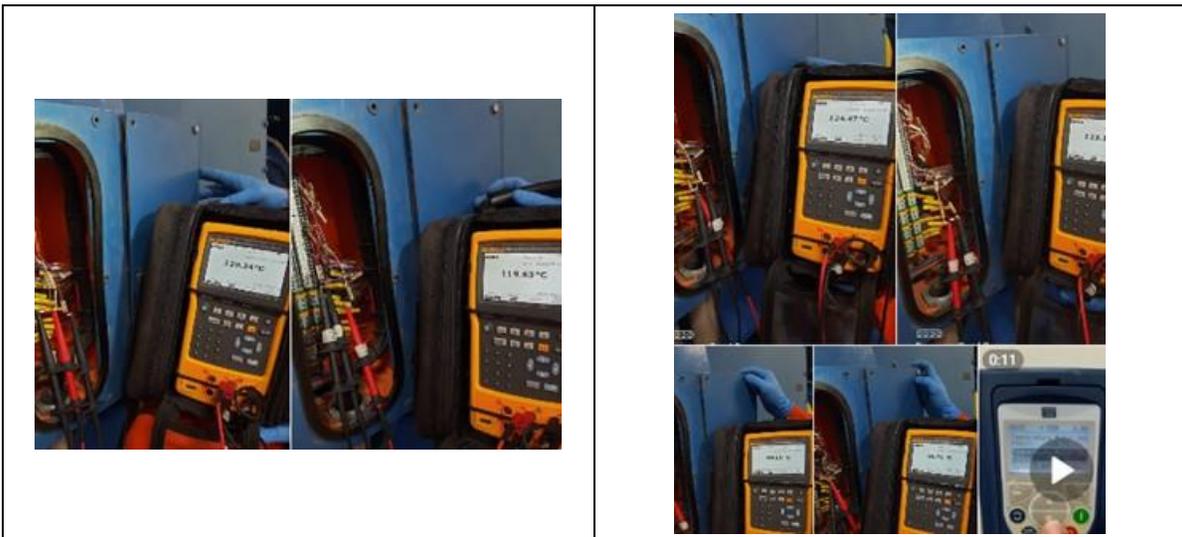
### Fotografía 39. Revisión soplador centrifugo 061C001G

- 2.39 Se realiza revisión al soplador centrifugo 061C001G por falla de motor, el cual reporta alta temperatura en los devanados de motor, se verifica medida real con el calibrador de procesos, encontrando que cada RTD funciona correctamente, la medida concuerda con la lectura registrada en el HMI del arrancador.

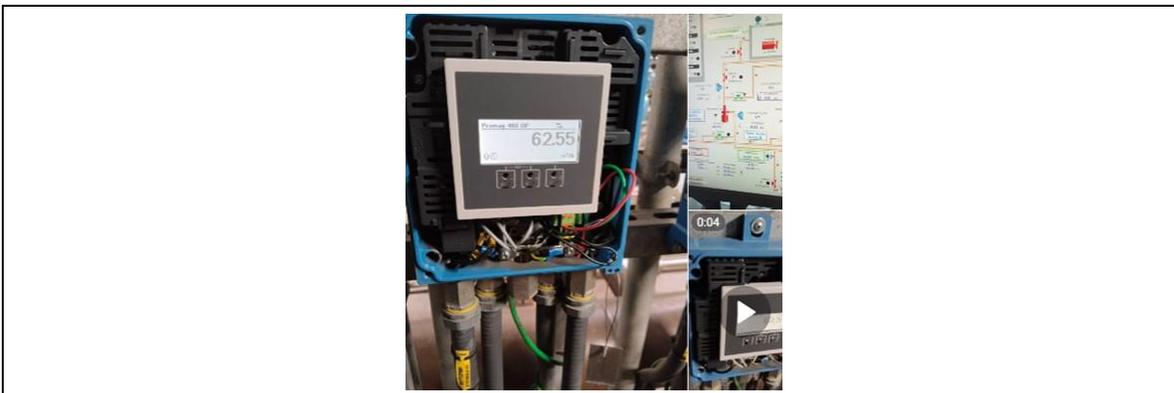
**Fotografía 40. Cambio de cable del sensor hasta el transmisor**

- 2.40 Se realiza cambio de cable del sensor hasta el transmisor, se pongan terminales con su respectiva tierra se conecta atreves de canaletas y flexi conduit se instala y se hacen pruebas se corrobora en scada la medida mostrada en campo se reestablece quedando operativo

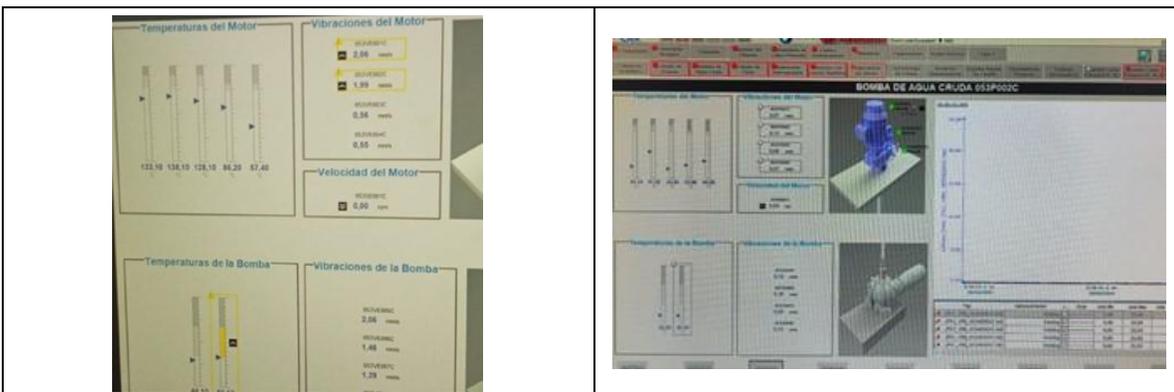
**Fotografía 41. Revisión vibraciones y temperaturas bomba centrífuga vertical 053P002C**

- 2.41 Se revisa vibraciones y temperaturas de la bomba centrífuga vertical 053P002C, se observa que una de las RTD del devanado 2 tiene un valor elevado, verificando en campo se ajustan terminales y temperatura normaliza, trabaja bien durante el turno.

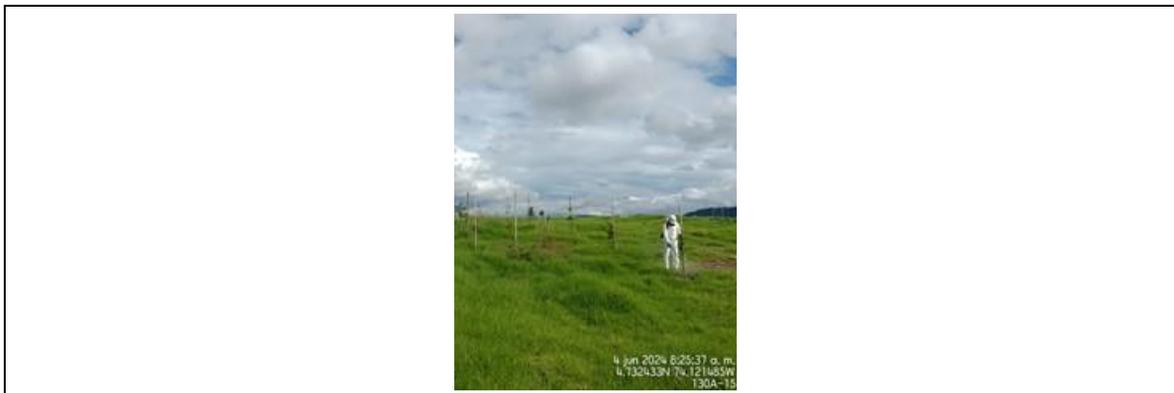
### Fotografía 42. Manejo fitosanitario arbóreo.

Esta actividad consiste en realizar un control y manejo fitosanitario a los diferentes individuos arbóreos de las barreras ambientales con el fin de mejorar las condiciones sanitarias del material vegetal mediante el tratamiento químico, físico y biológico en aras de eliminar enfermedades causadas por hongos, virus o bacterias. En el presente mes se realizó el manejo fitosanitario a 571 individuos arbóreos en la PTAR El Salitre.

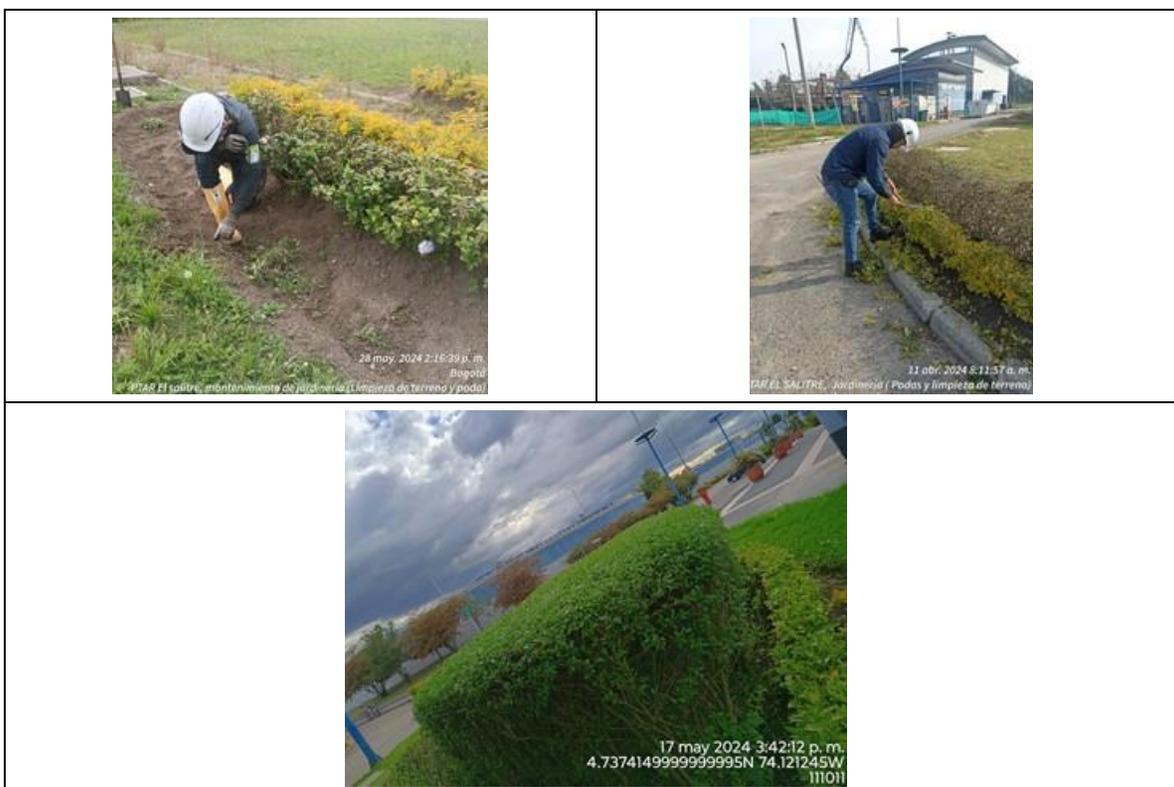
#### Fotografía 43. Actividades de jardinería (limpieza, riego, poda y fertilización).

La intervención en jardinería tiene por objeto el mantenimiento de 7309 m<sup>2</sup> de jardines, localizados al interior de la PTAR El Salitre. El mantenimiento de jardines requiere adelantar las siguientes actividades: Limpieza de terreno, fertilización, poda y riego para cumplir una totalidad de 10 ciclos de mantenimiento durante el tiempo de ejecución del contrato. En el presente mes se realizó la intervención de mantenimiento a 1030 m<sup>2</sup> en los jardines internos de la planta contemplando las actividades mencionadas previamente.

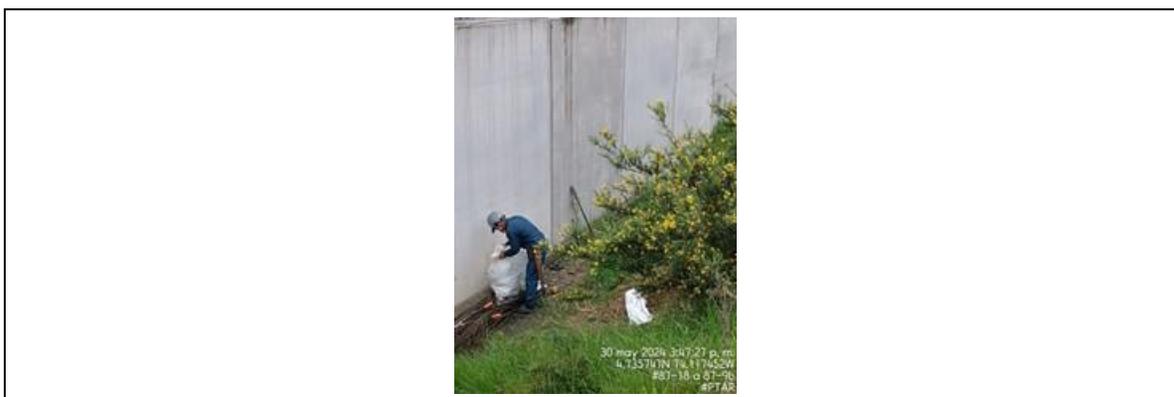
#### Fotografía 44. Control de retamo liso y espinoso

Esta actividad consiste en realizar la erradicación de las especies Retamo liso (*Genista monspessulana*) y espinoso (*Ulex europaeas*) de un área de 572 m<sup>2</sup> en total, el control se deberá realizar siguiendo lo establecido en la Resolución 684 de 2018 expedida por el Ministerio de Ambiente y Desarrollo Sostenible, realizando el manejo integral de las especies de retamo espinoso y retamo liso que comprende erradicación, recolección, cargue, transporte y disposición final para incineración controlada en un sitio debidamente certificado. Para el presente mes de reporte IFCAYA SAS realizo 286 m<sup>2</sup> de esta actividad e informó que en el mes de junio entregará la evidencia y certificado del proceso de incineración.

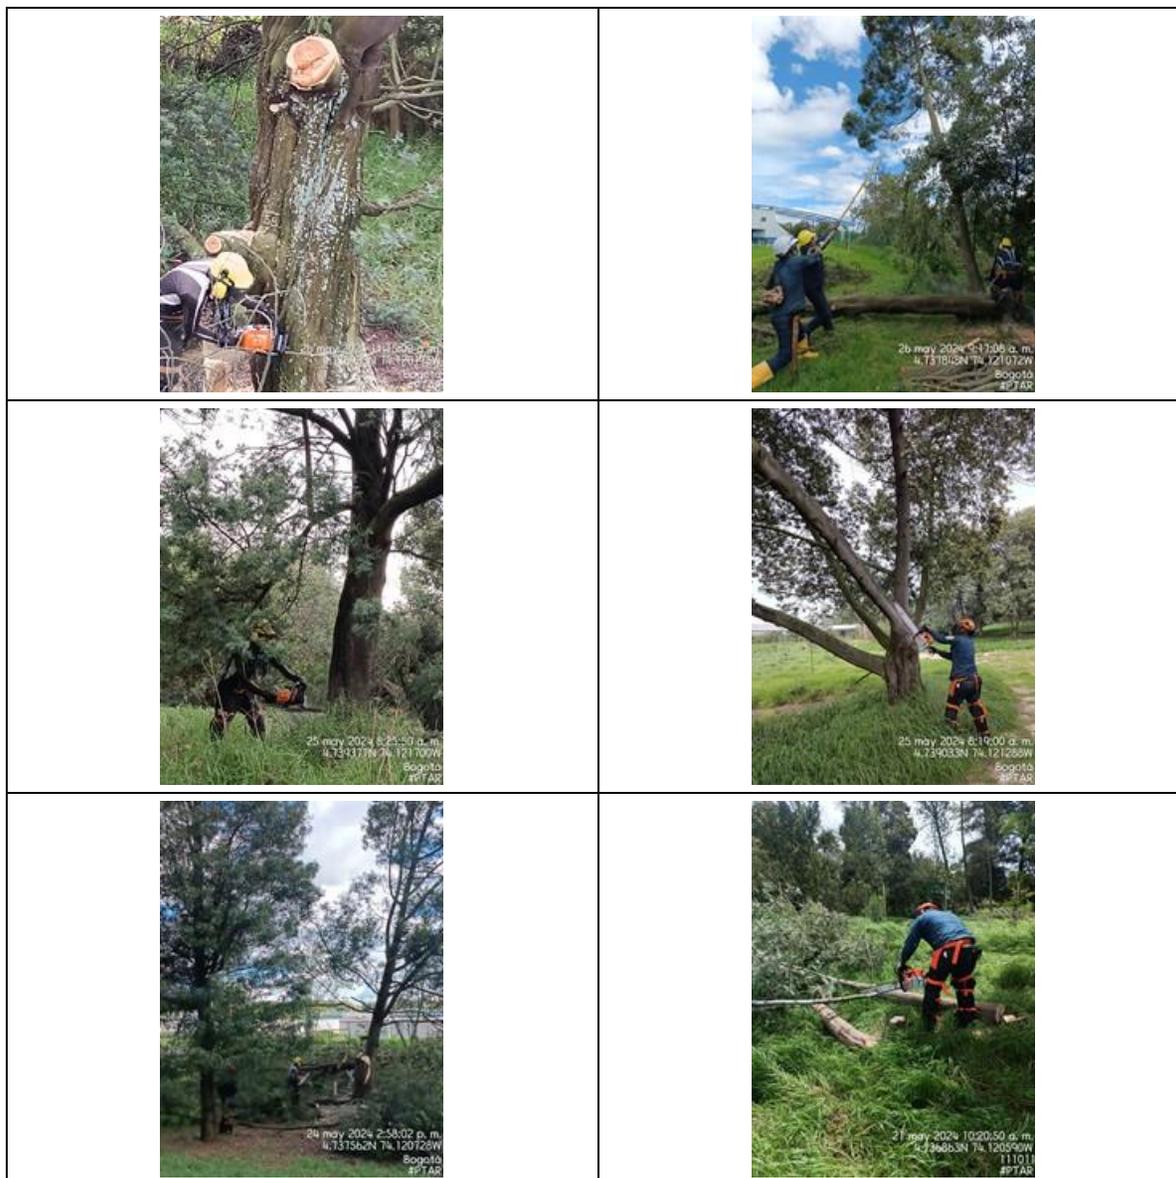
**Fotografía 45. Control de Acacias desde 5 hasta 30 m de altura**

Durante el mes de febrero se realizó la actividad de control de Acacias entre 21 y 30 m de alto, se intervinieron un total de 40 individuos, estas intervenciones se realizan porque presentaba mal anclaje, peligro de volcamiento y mal estado tanto físico como sanitario los cuales representan un peligro para los demás individuos de las barreras.

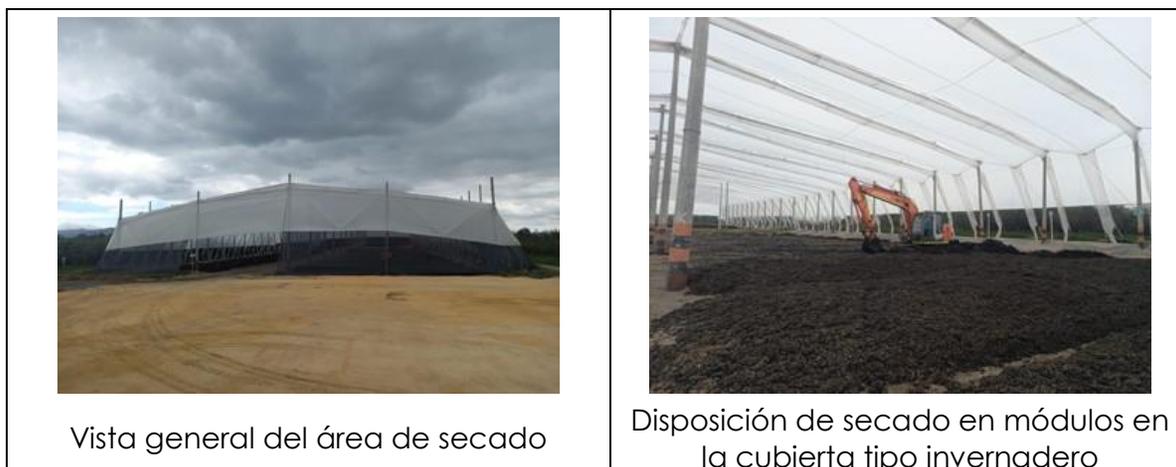
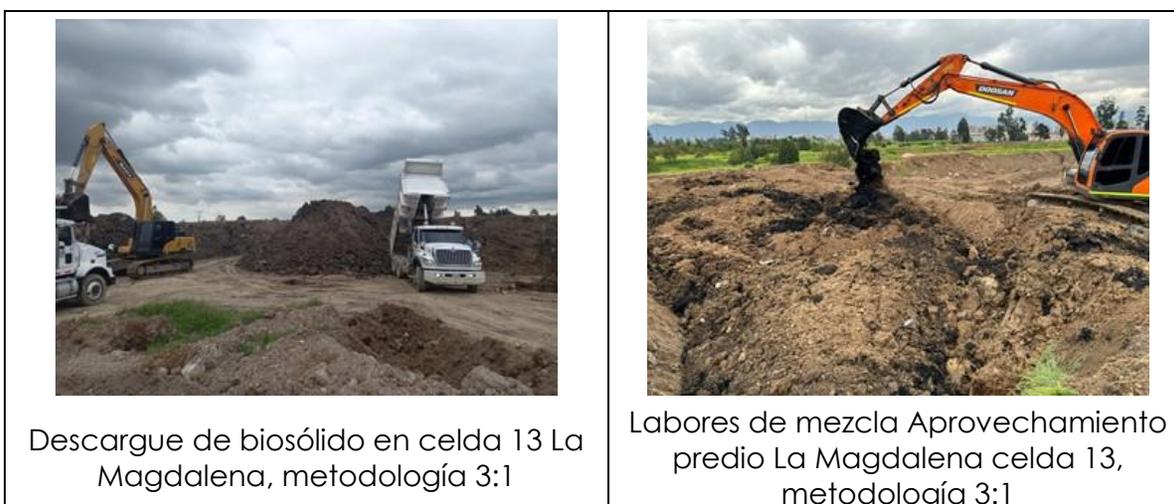
**Fotografía 46. Registro fotográfico patio de secado predio el Corzo y proceso de mezcla predio la Magdalena mayo 2024**

En el siguiente registro fotográfico se presenta el patio de secado y progreso del aprovechamiento en el predio.

Descargue de biosólido en celda 13 La Magdalena, metodología 3:1

Labores de mezcla Aprovechamiento predio La Magdalena celda 13, metodología 3:1

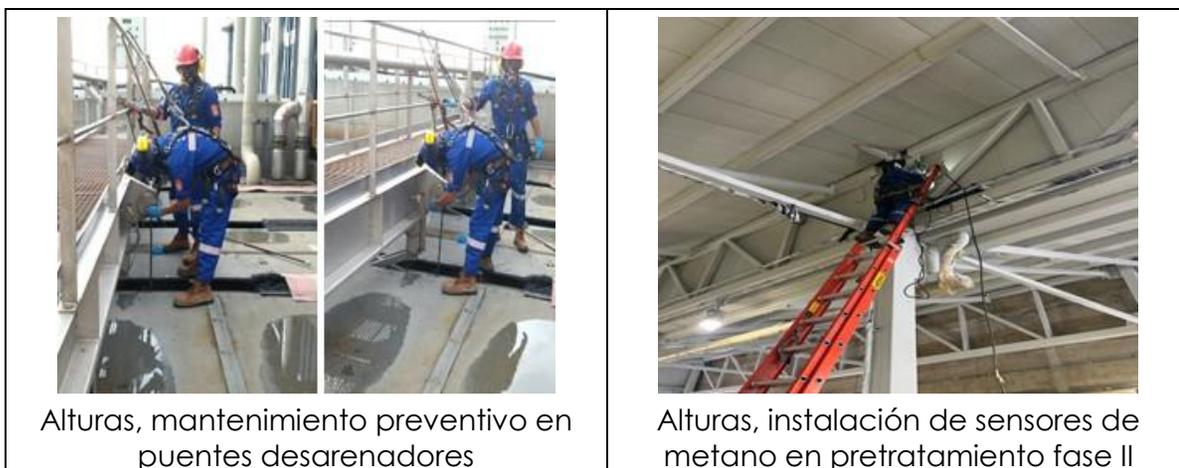
**Fotografía 89. Actividades críticas ejecutadas**

Alturas, mantenimiento preventivo en puentes desarenadores

Alturas, instalación de sensores de metano en pretratamiento fase II

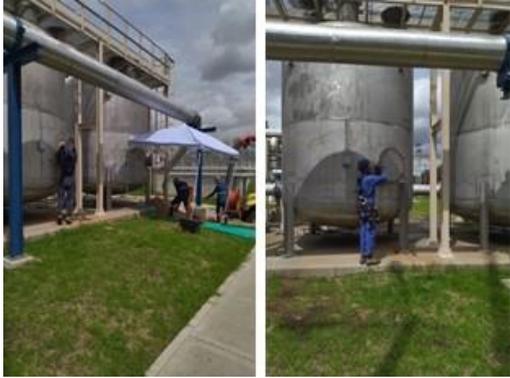
<p data-bbox="289 548 837 646">Espacios confinados, cambio de material filtrante en tanques de planta de biogas</p>

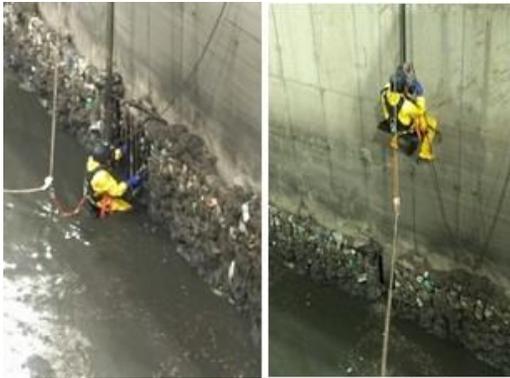
<p data-bbox="316 1050 812 1148">Actividad de alturas y espacios confinados en limpieza de rejillas en trampa de rocas</p>

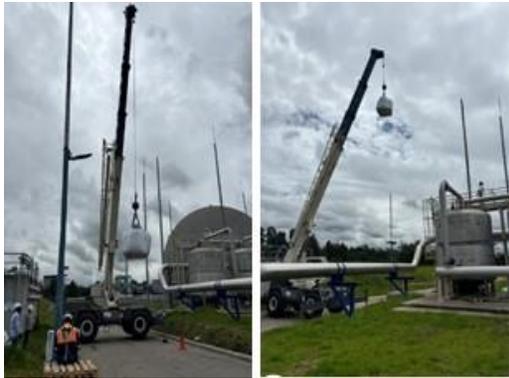
<p data-bbox="883 1050 1425 1148">Izaje de cargas en actividad de cambio de material filtrante en planta de biogas.</p>
