CONTRATO No 1 – 02 -26200-0373 -2021

ESTUDIO DE LOS PECES PRESENTES EN LOS EMBALSES QUE SURTEN DE AGUA A LA CIUDAD DE BOGOTÁ (CHUZA, SAN RAFAEL, CHISACÁ Y LA REGADERA)”.

PRODUCTO 1

JUNIO 10 - NOVIEMBRE 10 DE 2021

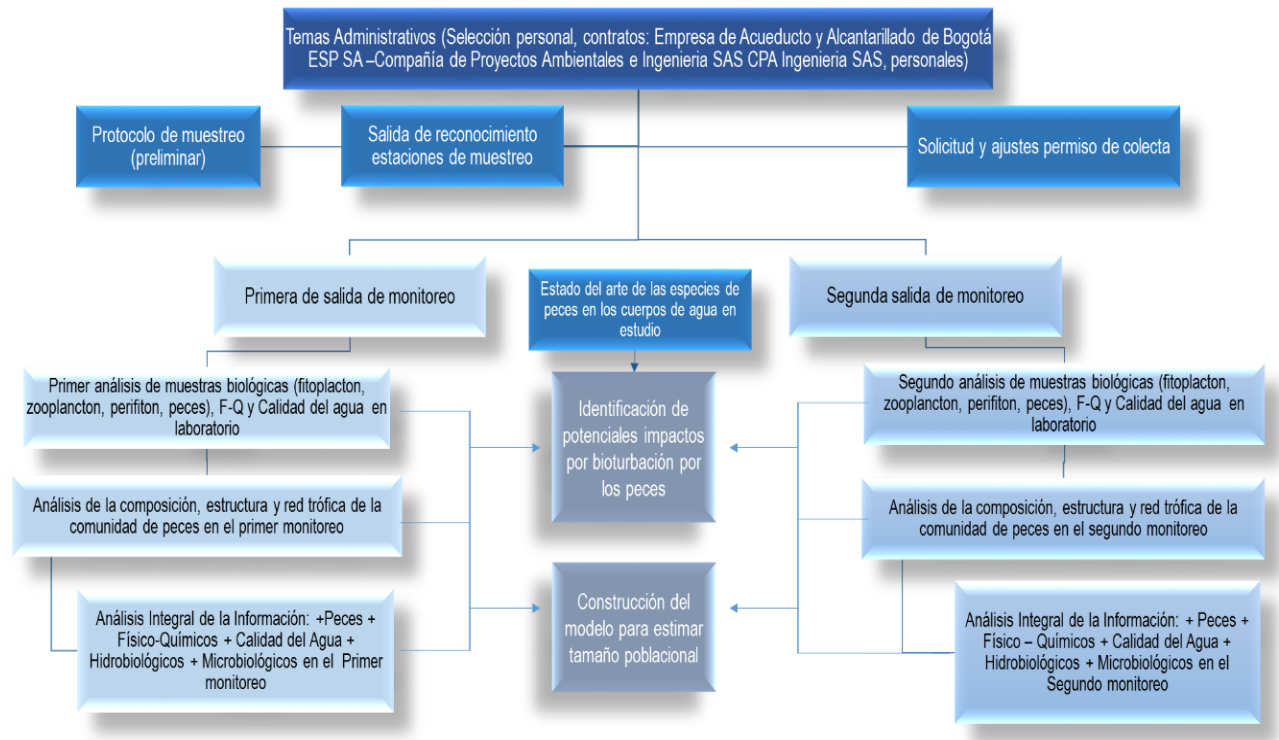
FIGURA 1. FLUJOGRAMA GENERAL PROYECTO

La información necesaria para el cumplimiento de los objetivos se obtendrá de la revisión del estado del arte de las especies de peces presentes o potenciales en los cuerpos de agua en estudio y de la obtenida directamente con la realización de los dos muestreos. Durante el desarrollo de estos se obtendrán muestras biológicas (fitoplancton, zooplancton, ficoperifiton, macroinvertebrados y peces) y de parámetros físico-químicos del agua. Posteriormente, en laboratorio, serán analizadas estas muestras biológicas en su composición y estructura de la comunidad, realizándose un análisis particular sobre aspectos biológicos, poblacionales y de red trófica de los peces. El análisis integral incluirá la correspondencia estadística entre el comportamiento de las comunidades hidrobiológicas con los parámetros físico-químicos y de calidad del agua, para finalmente plantear el posible impacto de los peces en la calidad del agua.

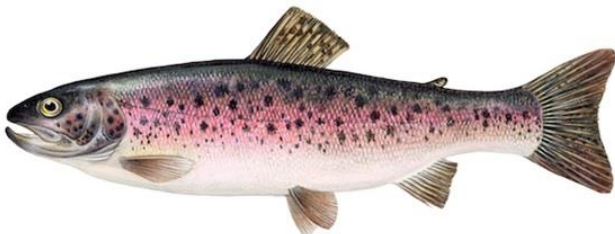
TABLA 7. *Oncorhynchus mykiss*

Nombre común	Trucha arcoiris	
Orden	Salmoniformes	
Familia	Salmonidae	
Origen	Introducida	
Localidad tipo	Kamchatka, Russia	
Distribución	Nativa de cuencas que drenan al Pacífico en Norte América desde Alaska a México. Ampliamente distribuida alrededor del mundo.	
Reportada en el área de estudio	Embalse Chuza, San Rafael, Chisacá y La Regadera	
Potencial	Si	
Biología		
Morfología	Cuerpo alargado, fusiforme con 60-66 vértebras, 3-4 espinas dorsales, 10-12 rayos dorsales blandos, 3-4 espinas anales, 8-12 rayos anales blandos, 19 rayos caudales. Aleta adiposa presente, usualmente con borde negro. Sin tubérculos nupciales, pero ocurren cambios menores en la cabeza, boca y color de los machos desovantes (FAO 2006).	
Tamaño (LT o LS Max)	122 cm LT. En el lago de Tota, donde la trucha fue introducida, la especie no crece más de 30cm LT (Mora et al. 1992).

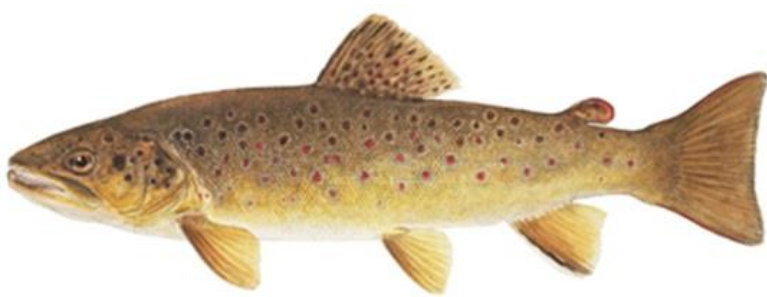
TABLA 8. *Salmo trutta*

Nombre común	Trucha común	
Orden	Salmoniformes	
Familia	Salmonidae	
Origen	Introducida	
Localidad tipo	Norteamérica, el norte de Asia y Europa	
Distribución	Europa, oeste de Asia, noreste del Atlántico, mar Báltico, mar del Norte, mar Mediterráneo, mar Negro y mar Caspio. Introducida mundialmente.	
Reportada en el área de estudio	Embalse de Chuza	
Potencial	Si	
Biología		
Morfología	Tiene aspecto fusiforme, levemente comprimido lateralmente y con un pedúnculo caudal ancho y fuerte. Posee una aleta adiposa situada entre la dorsal y la caudal, y más próxima a esta última. El género <i>Salmo</i> se distingue de otros géneros de su familia por las escamas de la línea lateral más circulares que en <i>Salvelinus</i> y <i>Hucho</i> , mayores que las de líneas adyacentes y solapadas con las anteriores y posteriores; la ausencia de manchas en la aleta caudal y una aleta anal dotada de entre 6 y 9 radios ramificados. La dorsal y anal son más cortas que en el género <i>Oncorhynchus</i> . Se distingue de otras especies del género <i>Salmo</i> por la caudal con márgenes coloreados en individuos menores de 200 mm, 13 a 16 escamas entre la base de la adiposa y la línea lateral, la maxila llega o sobrepasa al margen posterior del ojo (FAO 2010).

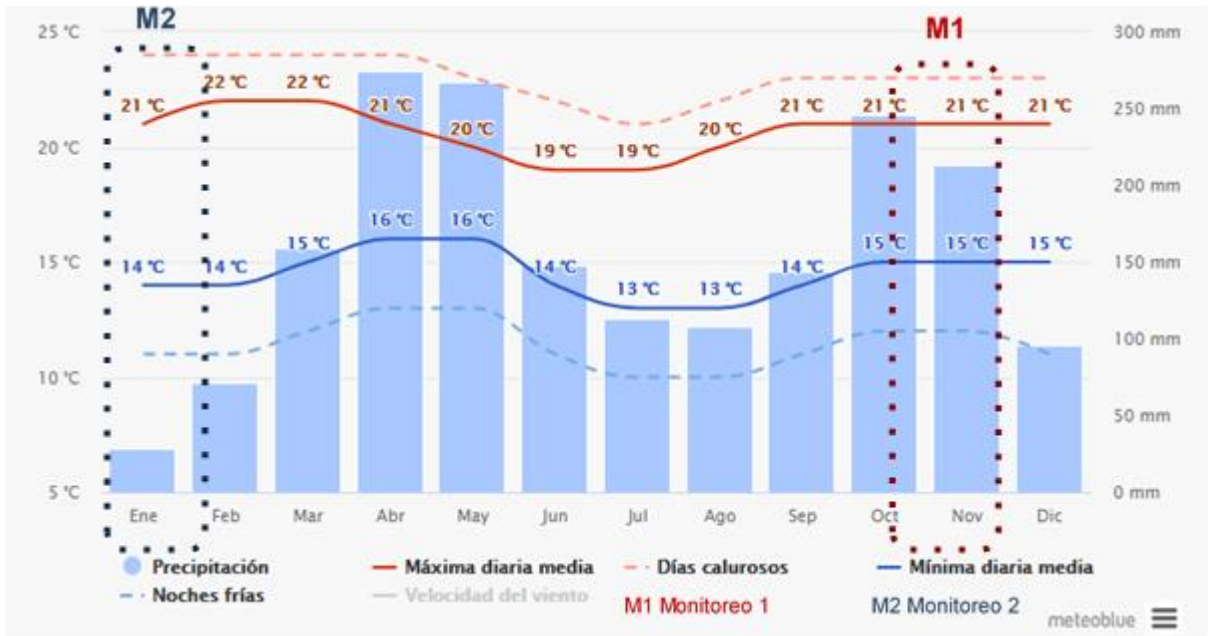
FIGURA 4. CLIMOGRAMA MUNICIPIO DE FOMEQUE

De acuerdo con la metodología planteada los datos obtenidos en ambas salidas permitirán contrastar especies presentes, estadios gonadales, ítems alimenticios, entre otros, en relación con las variaciones ambientales derivadas de los cambios en el régimen de lluvias en la zona de estudio.

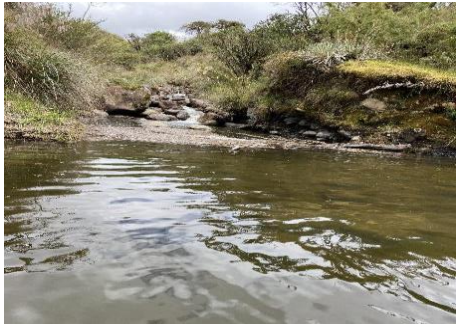
Puntos del Embalse de Chuza	Punto	Sistema de coordenadas WGS 1984		Sistema de Coordenadas Magna Colombia Origen Único		Altitud (m.s.n.m.)	Criterio del Ictiólogo	Registro Fotográfico
		Latitud	Longitud	Este	Norte			
Malvinas	Punto 6	4,60148	- 73,711552	4921105,16	2066498,02	3010	Apta para usar pesca eléctrica y nasas en un transecto de 100 m lineales.

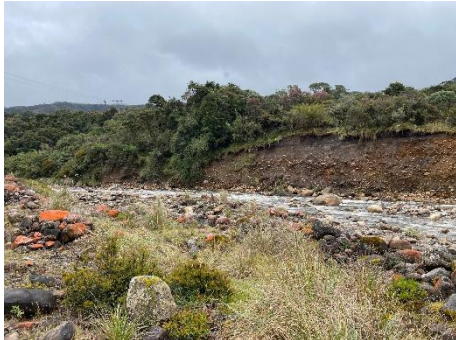
Rio Chuza	Punto 1	4,636111	- 73,728611	4919217,5	2070326,78	3100	Apto para usar pesca eléctrica y nasas en un transecto de 100 m. lineales.

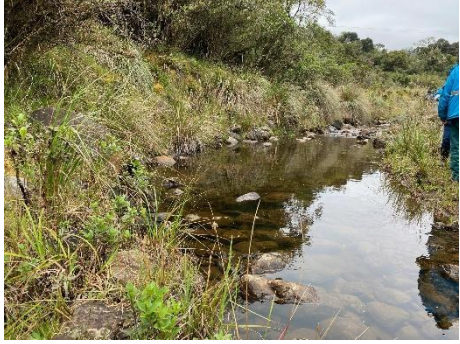
Puntos del Embalse de Chuza	Punto	Sistema de coordenadas WGS 1984		Sistema de Coordenadas Magna Colombia Origen Único		Altitud (m.s.n.m.)	Criterio del Ictiólogo	Registro Fotográfico
		Latitud	Longitud	Este	Norte			
Rio Chuza	Punto 2	4,635	-73,7275	4919340,57	2070203,88	3100	Apto para usar pesca eléctrica y nasas en un transecto de 100 m. lineales.

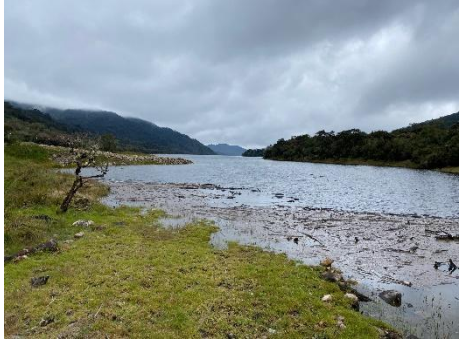
Embalse	Punto 3	4,634167	-73,725833	4919525,28	2070111,6	3080	Adecuado para emplear redes agalleras, red de arrastre, atarraya, nasas y anzuelos.

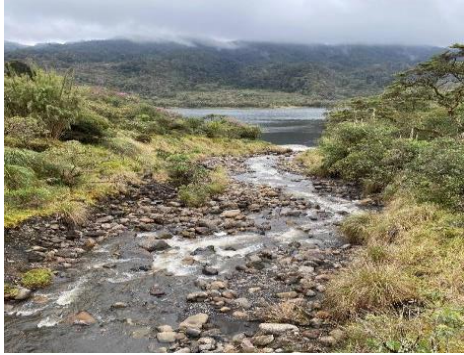
Puntos del Embalse de Chuza	Punto	Sistema de coordenadas WGS 1984		Sistema de Coordenadas Magna Colombia Origen Único		Altitud (m.s.n.m.)	Criterio del Ictiólogo	Registro Fotográfico
		Latitud	Longitud	Este	Norte			
Babilonia	Punto 4	4,628229	- 73,724032	4919724,29	2069455,22	3050	Apta para usar pesca eléctrica y nasas en un transecto de 100 m lineales.

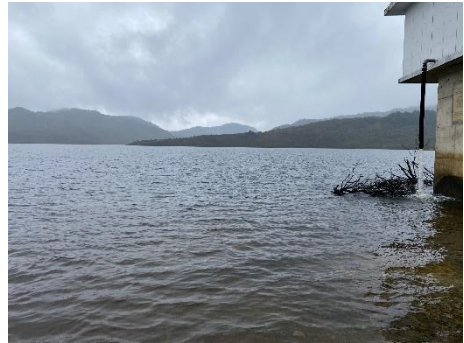
Compuertas	Punto 5	4,605833	- 73,711389	4921123,72	2066979,1	2980	Adecuado para emplear redes agalleras, atarraya, nasas y anzuelos. Es posible que se presenten complicaciones para emplear la red de arrastre por la profundidad de la zona.

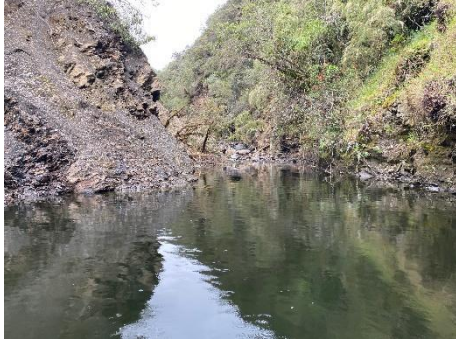
Puntos del Embalse de Chuza	Punto	Sistema de coordenadas WGS 1984		Sistema de Coordenadas Magna Colombia Origen Único		Altitud (m.s.n.m.)	Criterio del Ictiólogo	Registro Fotográfico
		Latitud	Longitud	Este	Norte			
Los Chorros	Punto 7	4,630046	-73,72394	4919734,74	2069656,04	2978	Apta para usar pesca eléctrica y nasas en un transecto de 100 m lineales.

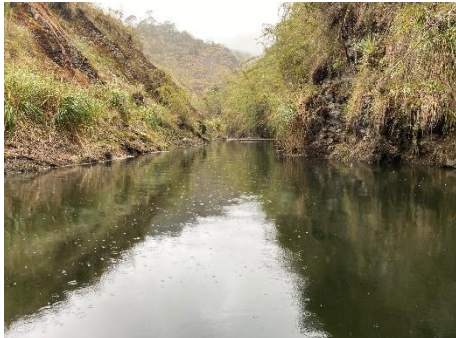
Casalatas	Punto 8	4,597402	-73,711477	4921113,01	2066047,43	3012	Apta para usar pesca eléctrica y nasas en un transecto de 100 m lineales.

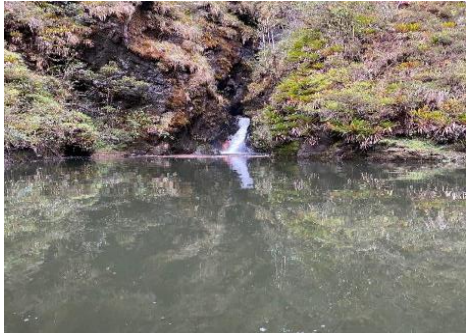
Puntos del Embalse de Chuza	Punto	Sistema de coordenadas WGS 1984		Sistema de Coordenadas Magna Colombia Origen Único		Altitud (m.s.n.m.)	Criterio del Ictiólogo	Registro Fotográfico
		Latitud	Longitud	Este	Norte			
Montes Negros	Punto 9	4,576659	- 73,721572	4919991,34	2063756,42	3016	Apta para usar pesca eléctrica y nasas en un transecto de 100 m lineales.

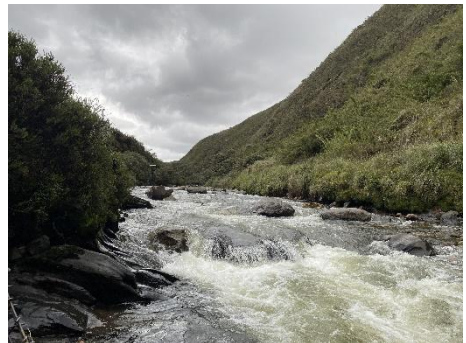
Guatiquía Aguas Arriba	Punto 10	4,537867	- 73,728825	4919182,78	2059470,62	3065	Apto para usar pesca eléctrica y nasas en un transecto de 100 m. lineales.

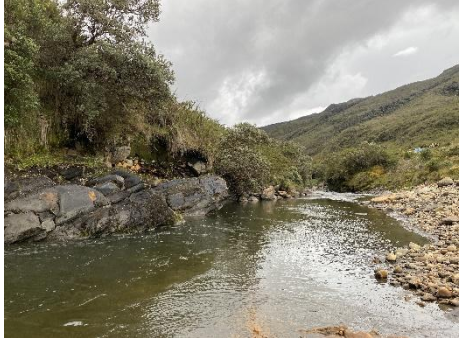
Puntos del Embalse de Chuza	Punto	Sistema de coordenadas WGS 1984		Sistema de Coordenadas Magna Colombia Origen Único		Altitud (m.s.n.m.)	Criterio del Ictiólogo	Registro Fotográfico
		Latitud	Longitud	Este	Norte			
Guatiquía Aguas Abajo	Punto 11	4,537447	- 73,727715	4919305,78	2059424,12	3074	Apto para usar pesca eléctrica y nasas en un transecto de 100 m. lineales.

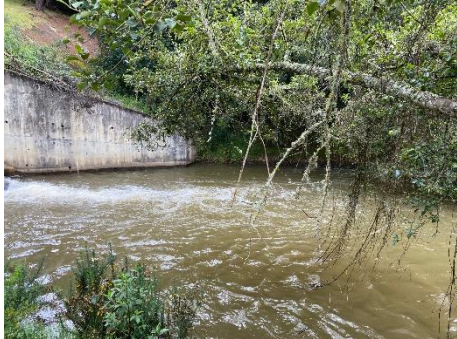
Puntos del Embalse San Rafael	Punto	Sistema de coordenadas WGS 1984		Sistema de Coordenadas Magna Colombia Origen Único		Altitud (m.s.n.m.)	Criterio del Ictiólogo	Registro Fotográfico
		Latitud	Longitud	Este	Norte			
Descarga de Fondo	Punto 2	4,70444 4	-73,983611	4890953,32	2077912,4	2810	El lugar visitado no presenta las características adecuadas para hacer una faena de pesca, se debe realizar la faena aguas abajo del lugar visitado en donde se presente mejores condiciones de profundidad, velocidad de la corriente y accesibilidad.

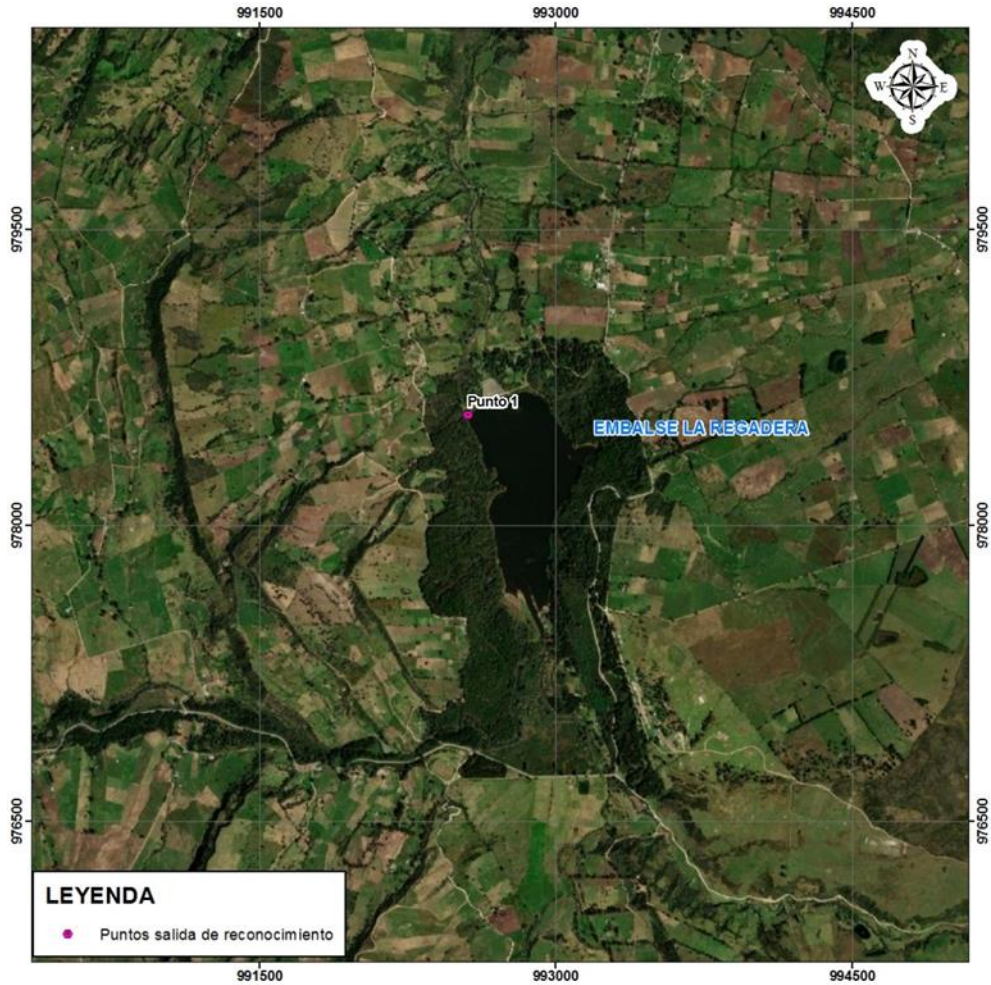
FIGURA 18. PUNTOS DE RECONOCIMIENTO DE EMBALSE DE LA REGADERA

Saliendo desde el embalse Chisacá, se tomó la vía hacia Usme para entrar al embalse de La Regadera, donde se identificó un punto de monitoreo y se evaluaron las artes de pesca a usar dentro del cuerpo de agua. En la **Figura 18** se identifica el punto de muestreo georreferenciado.

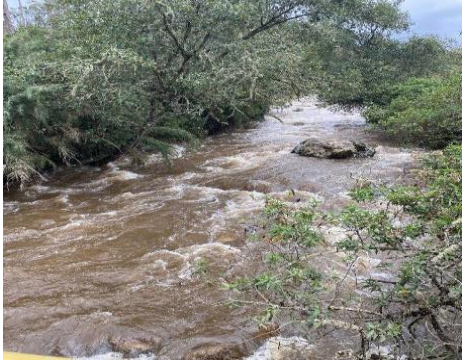
Puntos de los embalses Chisacá y La Regadera	Punto	Sistema de coordenadas WGS 1984		Sistema de Coordenadas Magna Colombia Origen Único		Altitud (m.s.n.m.)	Criterio del Ictiólogo	Registro Fotográfico
		Latitud	Longitud	Este	Norte			
Río Mugroso	Punto 5	4,369835	-74,176564	4869499,09	2040965,82	3110	En el momento de la visita la quebrada presentaba niveles de agua muy elevados y no se prestaba para realizar faenas de pesca, en condiciones normales el lugar es apto para usar pesca eléctrica y nasas en un transecto de 100 m lineales.

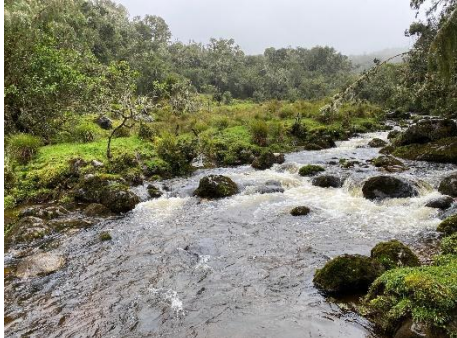
Buitrago Aguas Arriba	4,70704 9	-73,847103	4906088,63 8	2078180,38 8	3042,7	Apta para usar pesca eléctrica, nasas y atarraya en un transecto de 100 m lineales. La estación se ubicó 150 m más arriba debido a que esta zona presentaba mejores condiciones para las faenas de pesca.

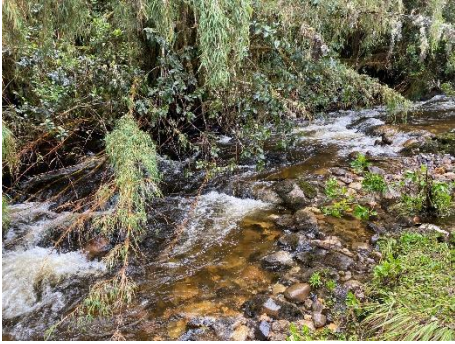
Quebrada del sistema Rio Blanco	Sistema de coordenadas WGS 1984		Sistema de Coordenadas Magna Colombia Origen Único		Altitud (m.s.n.m.)	Criterio del Ictiólogo	Registro Fotográfico
	Latitud	Longitud	Este	Norte			
Buitrago Aguas Abajo	4,70684 3	-73,849092	4905868,09	2078157,89 2	3027,1	Apta para usar pesca eléctrica, nasas y atarraya en un transecto de 100 m lineales. El punto de muestreo se ubicó a menos de 3000 m aguas abajo debido a inconvenientes con la accesibilidad.

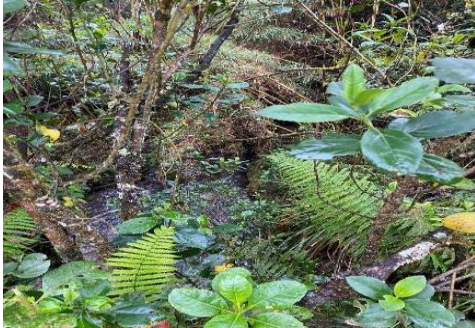
Mangón Aguas Abajo	4,65227 5	-73,83107	4907859,04 7	2072125,46 5	3084,5	Apta para usar pesca eléctrica, nasas y atarraya en un transecto de 100 m lineales. La estación se ubicó a menos de 300 m aguas abajo debido a inconvenientes con la accesibilidad.

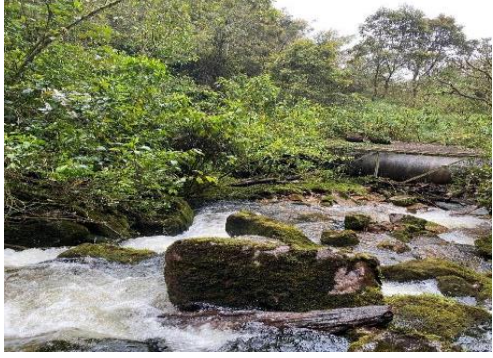
Quebrada del sistema Río Blanco	Sistema de coordenadas WGS 1984		Sistema de Coordenadas Magna Colombia Origen Único		Altitud (m.s.n.m.)	Criterio del Ictiólogo	Registro Fotográfico
	Latitud	Longitud	Este	Norte			
Chocolatal Aguas Abajo	4,68644 1	-73,839521	4906926,52	2075902,08 5	3009,8	Apta para usar pesca eléctrica, nasas y atarraya en un transecto de 20 m lineales. No fue posible acceder al punto aguas arriba del sitio de captación debido a las condiciones elevadas del nivel de agua y caudal.

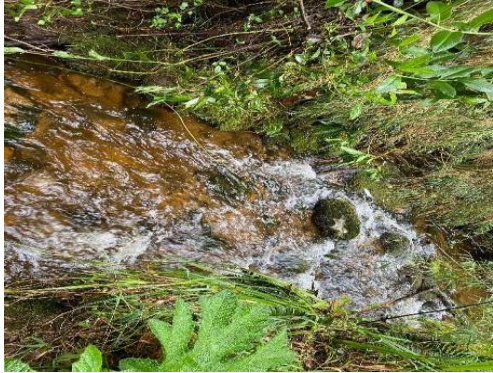
Charrascales Aguas Arriba	4,69284 4	-73,839223	4906960,40 7	2076609,60 9	3004,2	Apta para usar pesca eléctrica y nasas en un transecto de 100 m lineales.

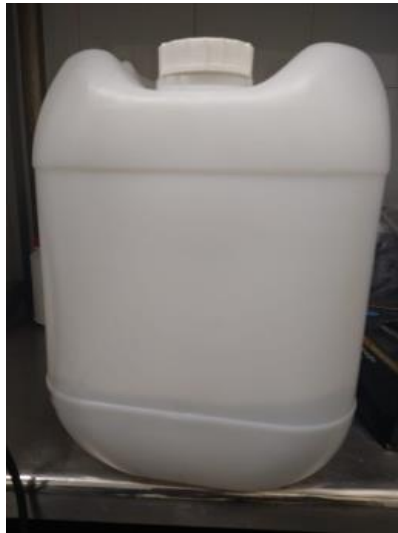
FOTOGRAFÍA 1. ALMACENAN TEMPORALMENTE (BIDÓN)

Los residuos que sean generados durante los procesos de Preservación como Análisis en laboratorio de las muestras de los peces se almacenan temporalmente en un bidón, el cual será entregado al gestor DESCONT, una vez se haya superado el 80% de su capacidad, estos recipientes tiene una capacidad máxima de 20 litros cada uno (**Fotografía 1**).

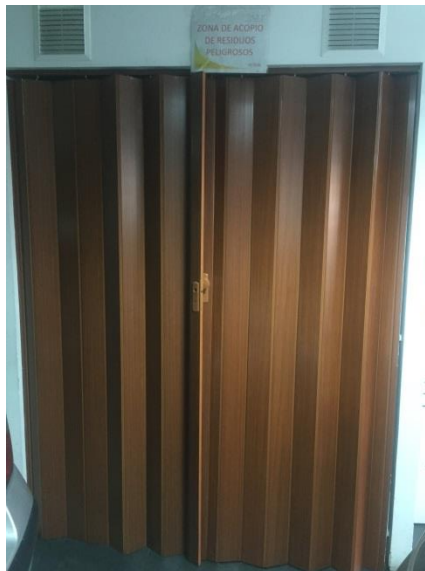
FOTOGRAFÍA 2. ZONA DE ACOPIO DE RESIDUOS PELIGROSOS

Los bidones serán almacenados de manera temporal en la zona de acopio de residuos peligrosos de la Compañía (**Fotografía 2**), la cual tiene una capacidad para 4 bidones, (80 Litros) hasta que son recogidos por el gestor seleccionado, el cual es DESCONT.
