**acueducto**  
AGUA Y ALCANTARILLADO DE **BOGOTÁ**

# INFORME MENSUAL DE ACTIVIDADES JUNIO

**BOGOTÁ, JULIO 2024**

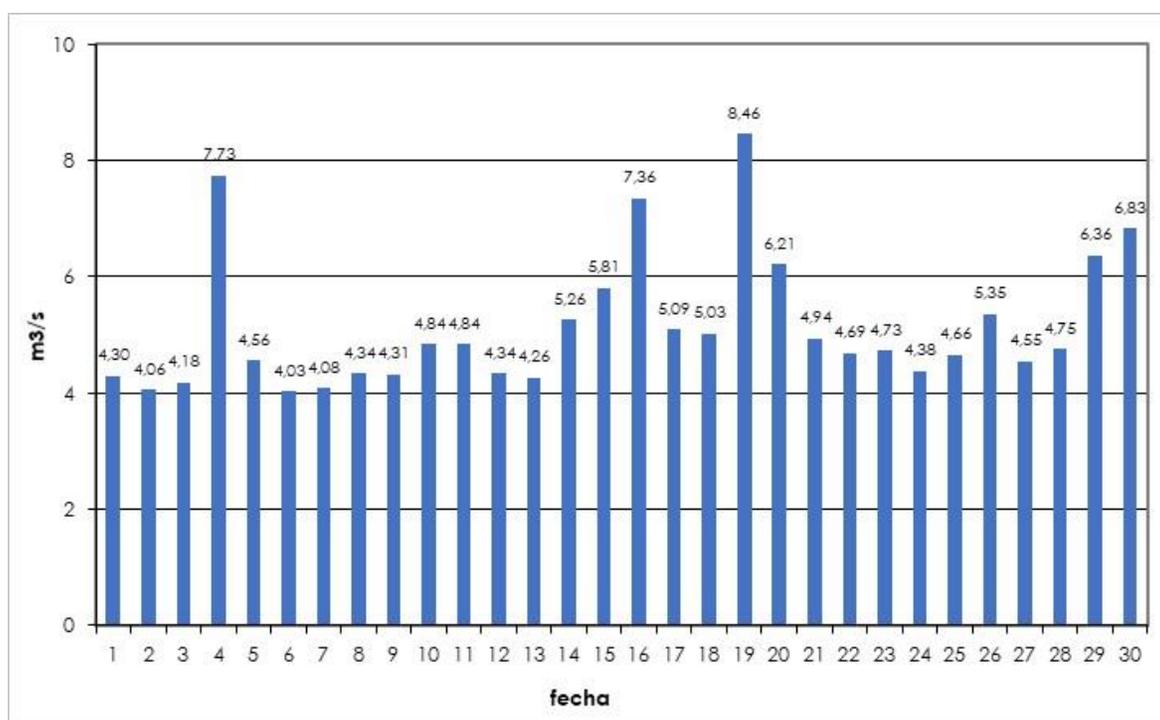
**Gráfica 3.1-2 Caudal Promedio diario Agua Cruda junio 2024**

Como se puede observar, se registró un caudal promedio de agua cruda de 5,14 m<sup>3</sup>/s, presentado valores mínimos y máximos de 4,03 m<sup>3</sup>/s y 8,46 m<sup>3</sup>/s, respectivamente. Las fluctuaciones de caudal están directamente relacionadas con los procesos de precipitación presentados en la Gráfica 3.1-1.

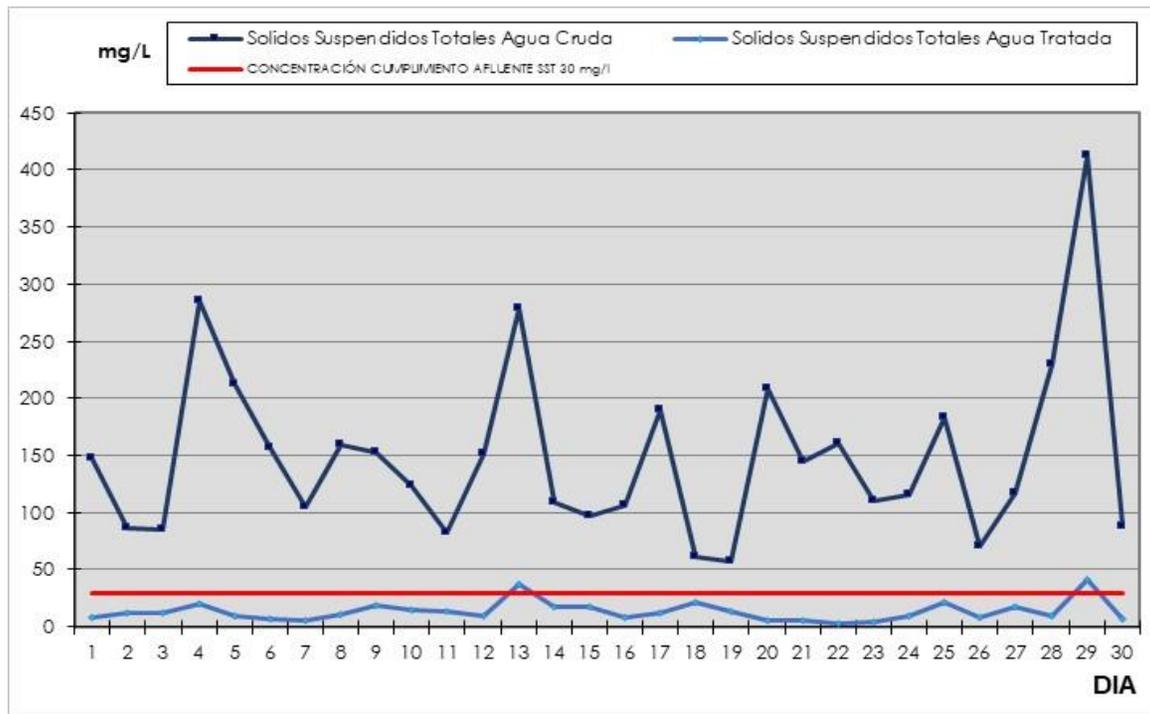
**Gráfica 3.1-3 Variación Concentraciones SST en Afluyente y Efluente junio 2024.**

Como se puede observar, para este parámetro durante el mes de junio se dio cumplimiento de la licencia ambiental, presentando concentración de descarga por debajo de los 30mg/L, teniendo un valor promedio de 13,37 mg/L y un valor máximo de 42 mg/L. Los picos de SST se debieron principalmente a las lluvias de inicio de junio, donde se generó una sobrecarga en los clarificadores secundarios, proceso que se encuentra en evaluación y control para mitigar sus impactos sobre la PTAR.

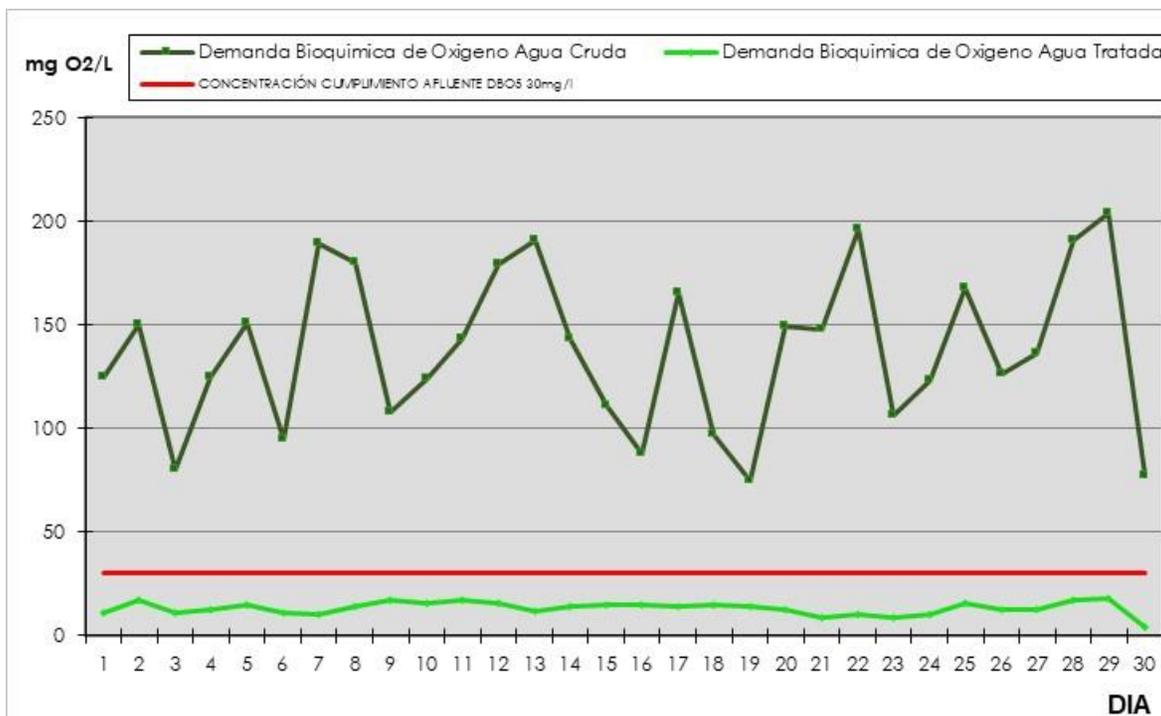
**Gráfica 3.1-4 Variación Concentraciones DBO<sub>5</sub> en Afluente y Efluente junio 2024.**

Como se puede observar, para este parámetro durante el mes de junio se dio cumplimiento de la licencia ambiental, presentando concentraciones de descarga por debajo de los 30mg/L, teniendo un valor promedio de 13,30 mgO<sub>2</sub>/l y un valor máximo de 18 mgO<sub>2</sub>/L.

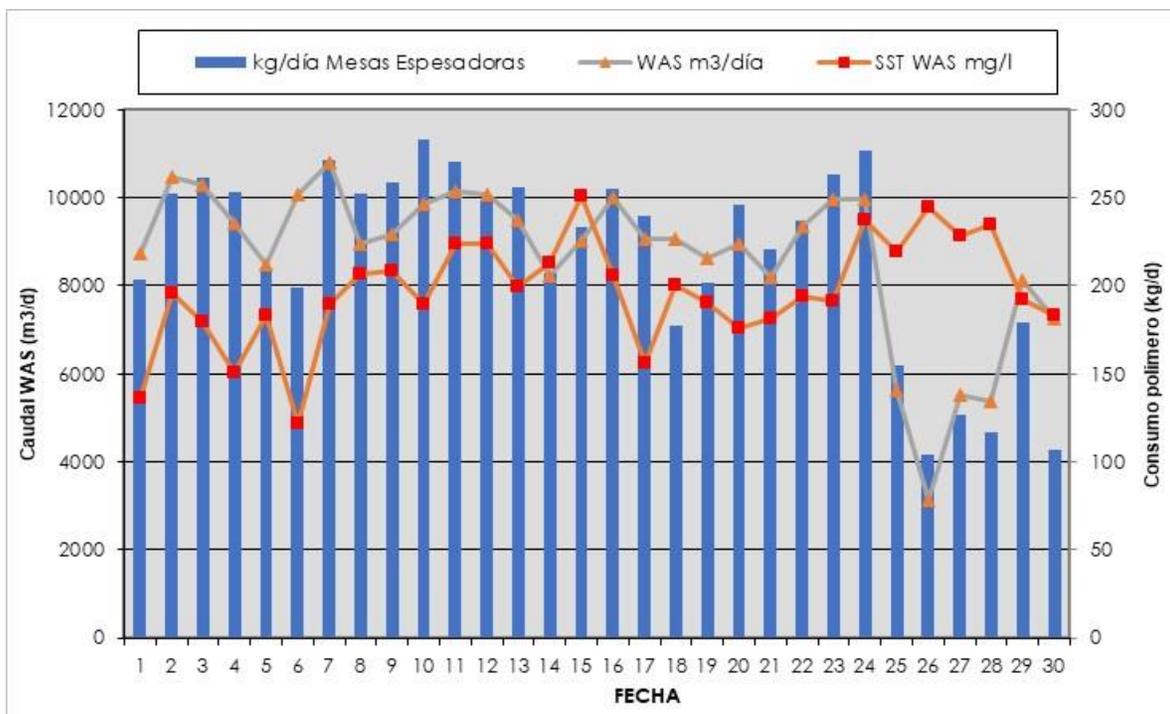
**Gráfica 3.2-1 Caudal WAS (m3/día) /Concentración SST (mg/l) / Consumo Polímero (Kg/día) junio 2024.**

Como se puede observar, el consumo de polímero tiene una relación directa con el caudal de lodo a espesar y la concentración de SST del WAS. Un caudal menor en el WAS implica un menor consumo de polímero, mientras que una concentración mayor de SST puede llevar a disminuir estos consumos de igual forma.

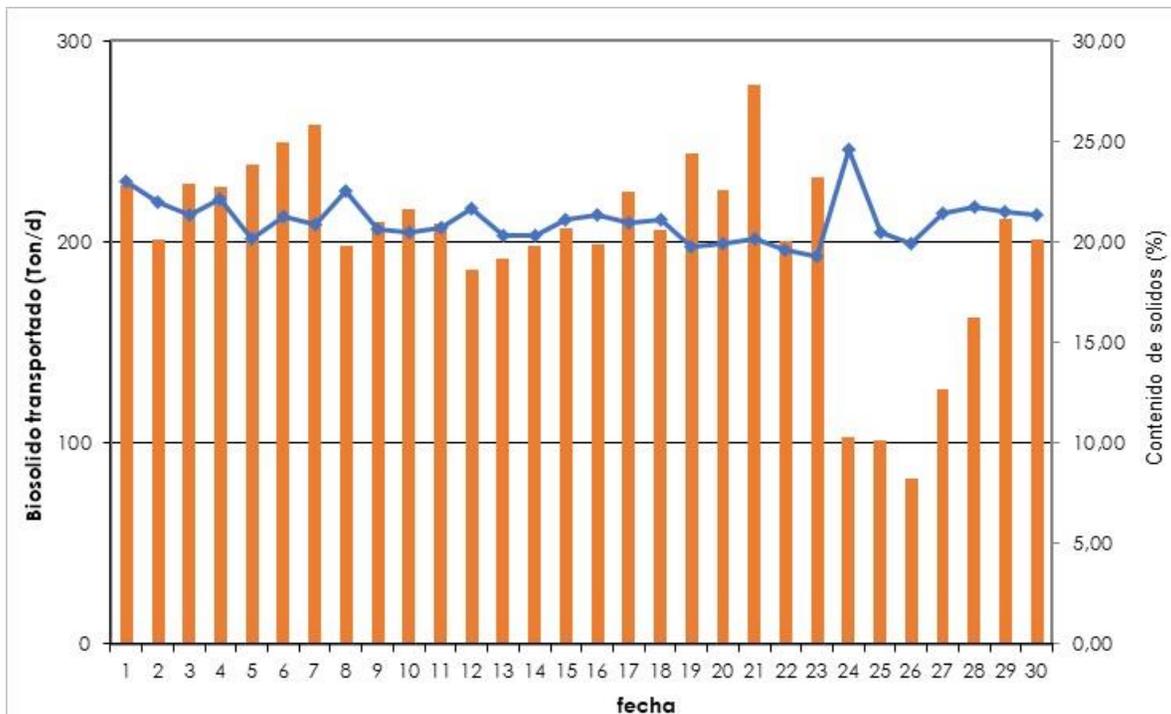
**Gráfica 3.2-3 Sequedad de Biosólido junio 2024**

El proceso de centrifugas permite alcanzar un biosólido con un contenido de humedad superior al 21,05% lo que permite su aprovechamiento en los predios del Corzo y la Magdalena; la siguiente gráfica presenta la producción mensual y el contenido de humedad obtenido durante junio de 2024.

Es importante precisar, que el flujo total fue deshidratado por la centrifugas de fase II, por lo que no se tuvo la necesidad de deshidratar el lodo a través de la infraestructura instalada en fase I (filtro bandas).

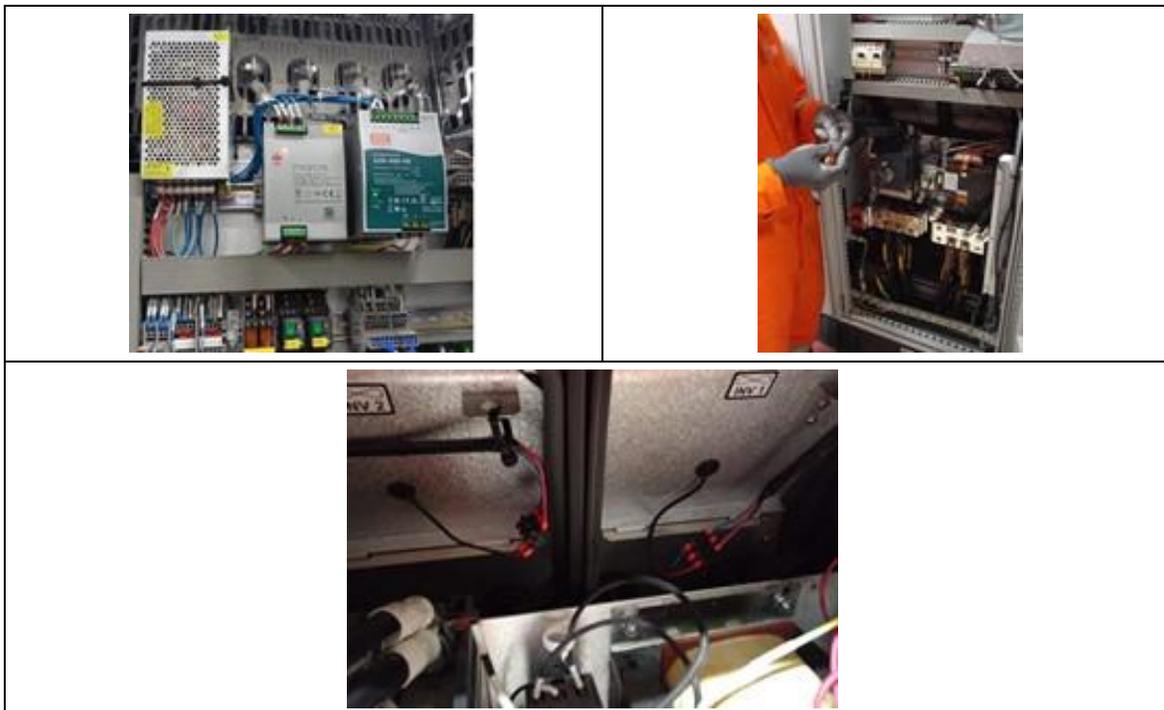
### Fotografía 2. Mantenimiento bomba centrífuga vertical 053P002A

- 2.2 Se realiza verificación de ventiladores de la bomba centrífuga vertical 053P002A encontrándose fuente en mal estado 220V-48V se cambia fuente se realiza pruebas de funcionamiento quedando bomba en operación, de igual manera se interviene el variador de la bomba por reportar falla constante por alta temperatura, se observa variador 2 de 48 volt en mal estado y ausencia de 48 voltios en borneras se realiza seguimiento hasta la base encontrándose cable abierto desde bornera a variador de 48 voltios, se realiza cambio de cable quedando ventiladores en operación sin confirmación en variador se realiza instalación de bornas y regletas para realizar pruebas de funcionamiento sin quitar las tapas del frente.

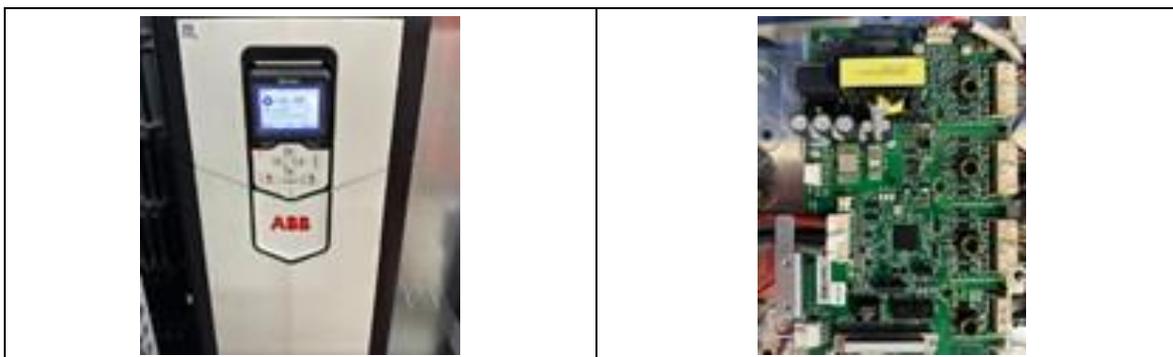
### Fotografía 3. Mantenimiento centrífuga 073SC002A

- 2.3 Se realiza inspección dentro del aplicativo de la centrífuga 073SC002A se evidencia falla módulo X1 comunicación tarjeta al PLC debido a un incremento de voltaje 24V se procede a realizarle cambio de módulo al variador que se encontraba en el taller se programa parámetros IP del puerto en el variador se realiza pruebas ventiladores carga inversores y salida convertidora quedando variador en buen estado

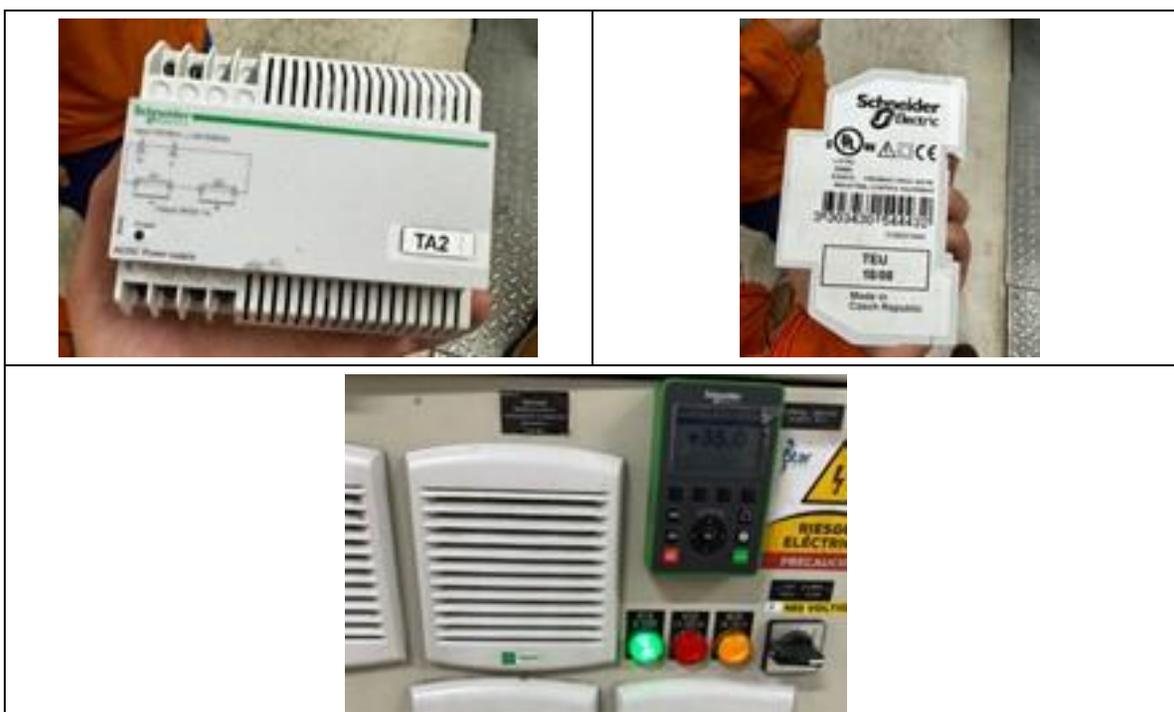
**Fotografía 4. Mantenimiento bomba de lodos a espesadores de banda por gravedad 090P101D**

- 2.4 se verifica bomba de lodos a espesadores de banda por gravedad 090P101D encontrándose gavetas sin tensión se revisa transformador, breaker monofásico y fuente 24V se encuentra que el limitador de corriente Schneider estaba en mal estado y también el breaker monofásico del control 120V en mal estado se realiza cambio de componentes quedando en operación

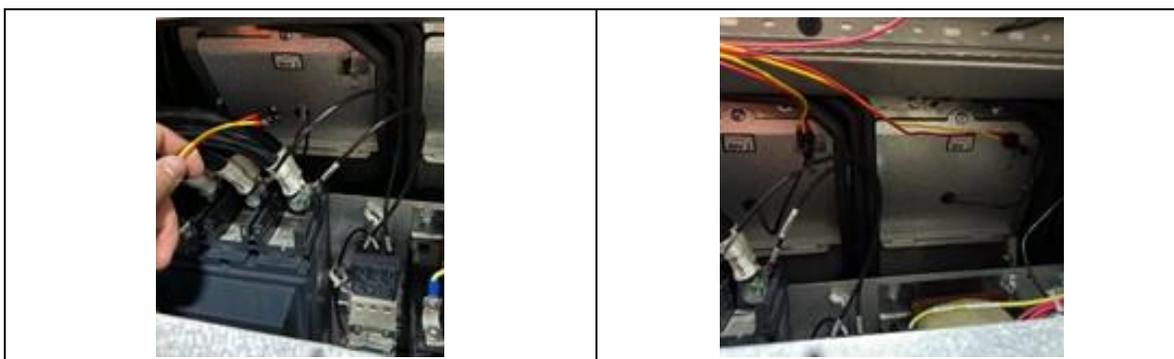
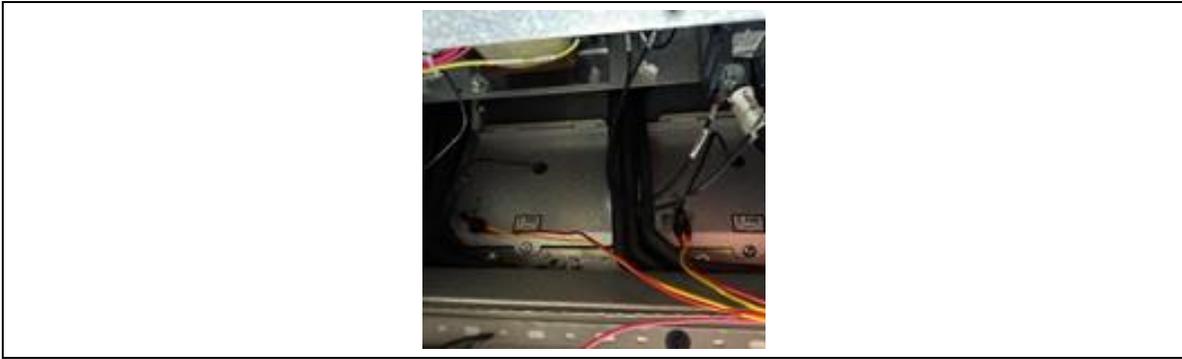
**Fotografía 5. Mantenimiento bomba centrífuga vertical 053P002F**

- 2.5 Según reporte de falla de la bomba centrífuga vertical 053P002F, se verifica tablero no se encuentra en falla se realiza arranque a la bomba se identifica que el variador arroja una falla intermitente de error interno 29 por unos segundos y se quita la falla automáticamente y ventiladores operando intermitentemente se procede a ajustar conexiones de control en tarjeta de rectificador ya que no estaba comunicando con el inversor se instala cableado a ventiladores externamente dejándolo directo 48V se realiza pruebas de funcionamiento quedando en operación.

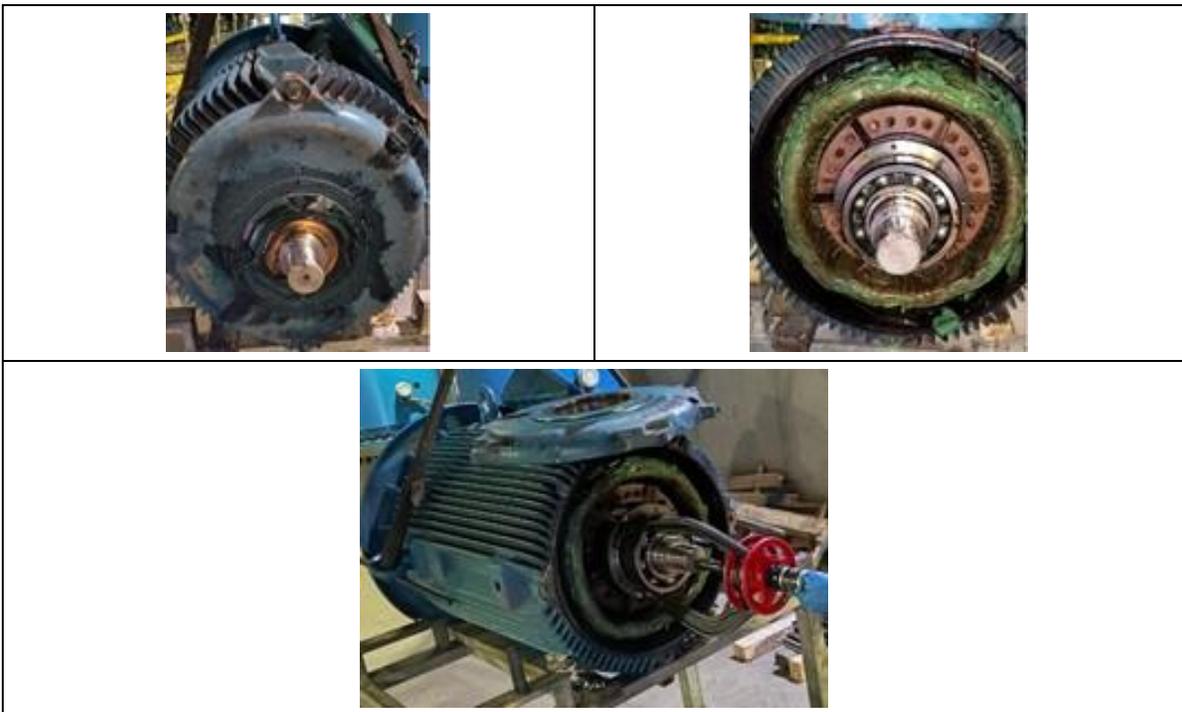
#### **Fotografía 6.Mantenimiento bomba centrífuga vertical 053P002J**

- 2.6 Se realiza mantenimiento al motor de la bomba centrífuga vertical 053P002J, El motor presenta altas vibraciones para solucionarlo es necesario cambiar los rodamientos del motor, se realiza limpieza pruebas de aislamiento se vuelve a instalar y queda funcionando.

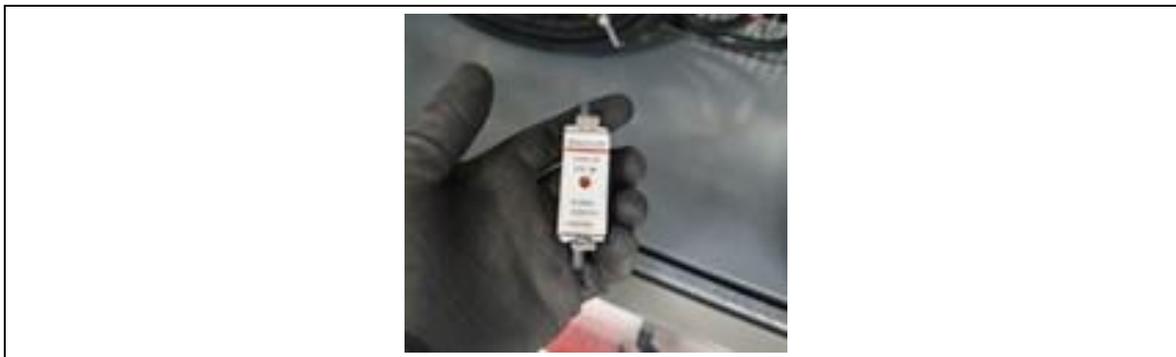
### Fotografía 7. Mantenimiento soplante émbolos rotativos 079C001C

- 2.7 Se realiza la verificación del Soplante émbolos rotativos 079C001C en las conexiones de potencia tanto del motor como del tablero de protección evidenciando la pérdida de una fase en el arrancador se encuentra uno de los fusibles abierto se procede hacer el cambio del mismo se reajustan conexiones y se hacen pruebas funcionales quedando el equipo operativo.

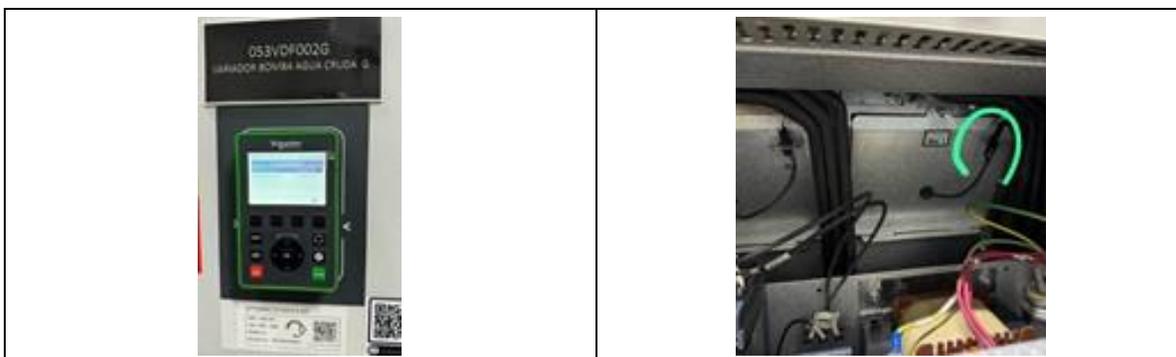
### Fotografía 8. Mantenimiento variador de velocidad 053VDF002G

- 2.8 Se verifica variador de velocidad 053VDF002G, se evidencia ventilador en mal estado el control de arranque del ventilador está fallando se dejando directo los 48V alimentación quedando en buen estado y en operación.

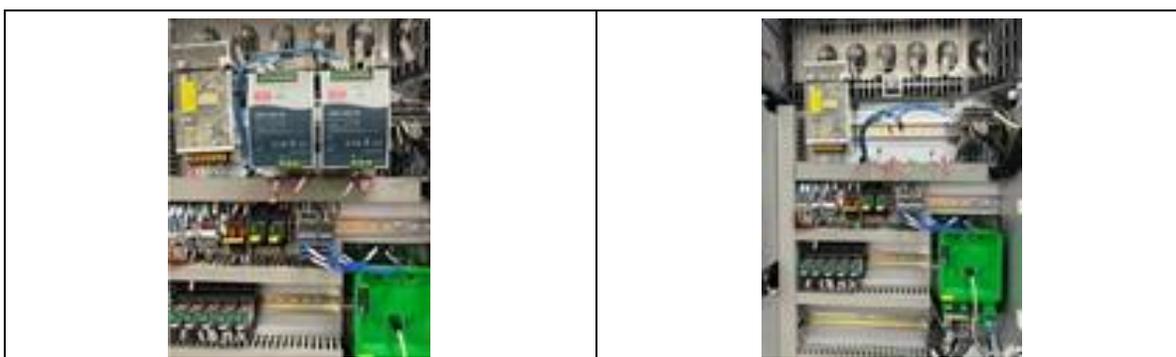
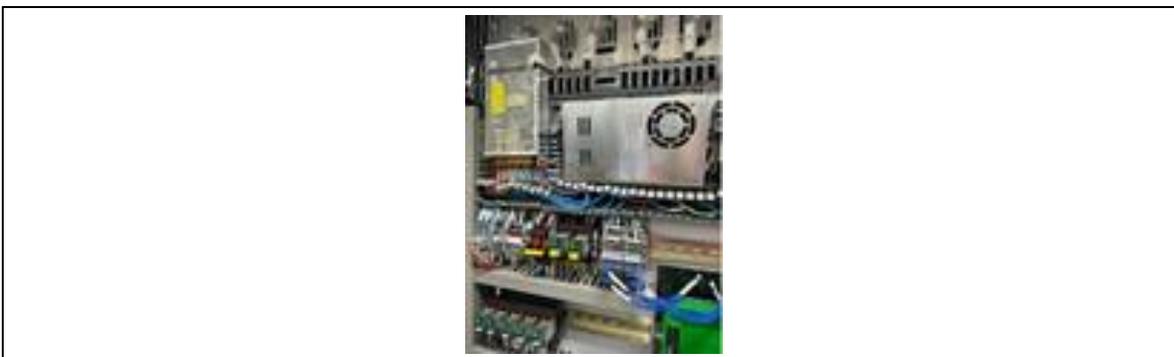
### Fotografía 9. Mantenimiento bomba centrífuga vertical 053P002E

- 2.9 se realiza verificación a la bomba centrífuga vertical 053P002E por falla constante, el variador se encuentra fuentes 48V en mal estado, fuente de 24V en mal estado y cableado control, se realiza mal contacto retorno 24V se realiza cambio de lo anterior mencionado y ajuste se le realiza pruebas de funcionamiento quedando operando se le va a realizar seguimiento.

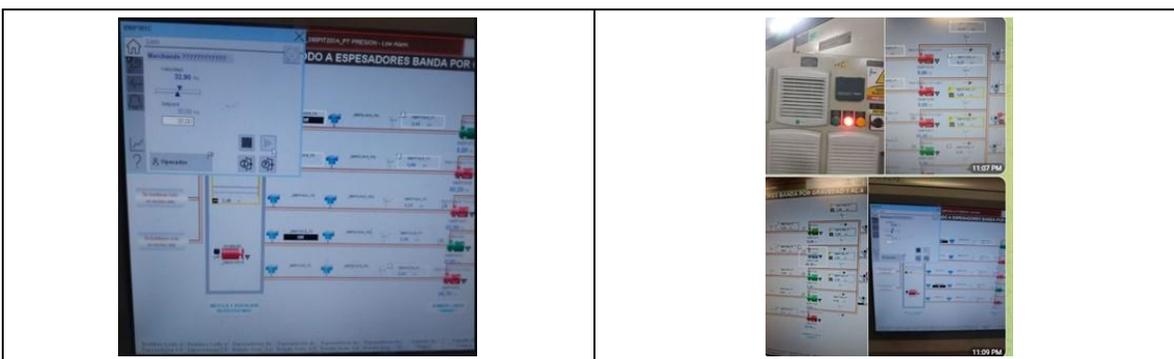
**Fotografía 10.Mantenimiento bomba de lodos a espesadores de banda por gravedad 090P101C**

- 2.10 Se verifica falla en la bomba de lodos a espesadores de banda por gravedad 090P101C, la que presenta fallas de comunicación. Se procede a revisar cableado y conexión de comunicación SDI como de control, paradas de emergencia, se verifican parámetros en VFD y se reinicia se reescribe la dirección IP, 172.23.22.115 se realiza pruebas con HMI y el SCADA. Equipo queda disponible y sin fallas

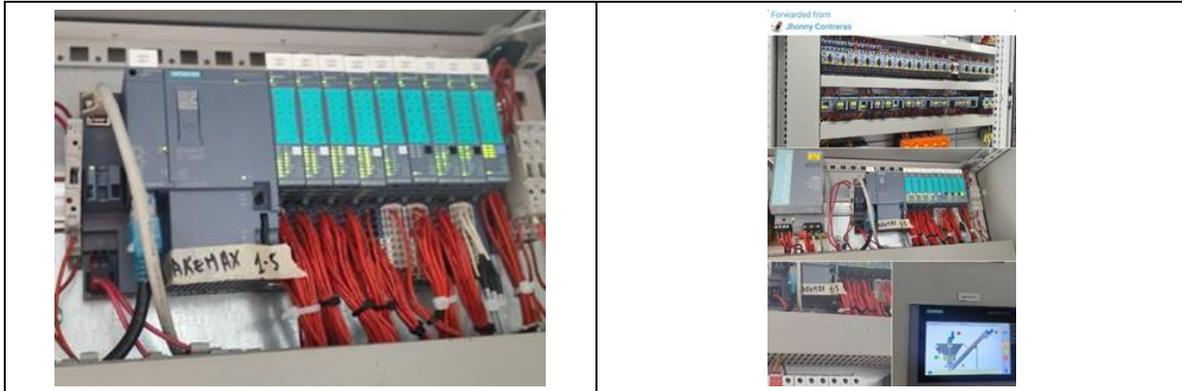
### Fotografía 11. Mantenimiento PLC tablero 079DCA101BJA

- 2.11 Se verifican por reporte de falla los puentes desarenadores y clasificadores de arenas en pretratamiento, se encuentra PLC en falla, en tablero 079DCA101BJA encontrando memoria Siemens dañada, para poder habilitar el funcionamiento del PLC. Se habilitan rejillas de finos 1-5 de forma directa con paro de emergencia, se habilita parada de emergencia en rejillas 6-10 recordar que para rearmar rejillas se debe rearmar desde el módulo SIRIUS. Se habilita encendido de prensa A de finos desde botonera. Se carga programa en memoria y se realizan pruebas de funcionamiento de los clasificadores y puentes de arenas.

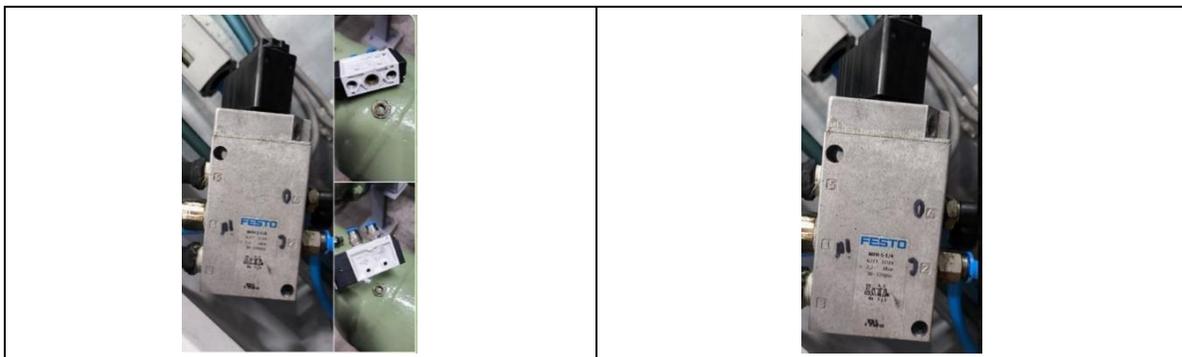
### Fotografía 12. Mantenimiento electroválvula 057YV001D

- 2.12 Por falla reportada de la electroválvula 057YV001D, por no estar realizando la apertura, se verifica en campo la electroválvula la cual no está realizando la apertura, se verifica tensión de alimentación y se verifica cableado y conexiones y todo se encuentra en normalidad, la electroválvula está imantando pero no está realizando apertura, se procede a realizar el cambio con una electroválvula del 5.4 de fase 1 con la autorización del jefe de turno, se instala en el 58.1, se realizan pruebas y queda en operación

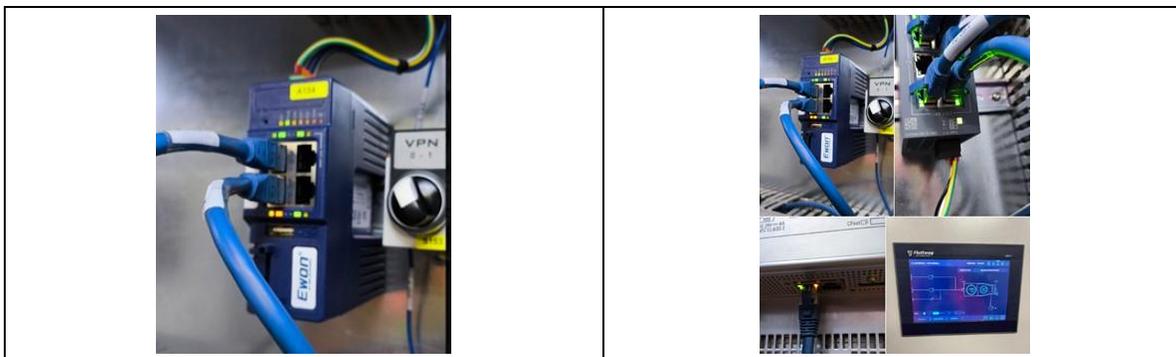
### Fotografía 15. Mantenimiento centrífuga 073SC002A

- 2.15 Se realiza mantenimiento por falla en la centrífuga 073SC002A, la cual se presentó falla en el variador en el módulo de comunicación ethernet X1, el cual generó falla en la configuración del panel de control el cual se evidenció problemas con la configuración del drivers de red, aló mejor cual fue necesario reconfigurar los parámetros ,adicional se encuentran daños en los puertos 2 y 3 del Swich Ewon de la centrífuga de este fue necesario cambiarlos a los puertos 1y 4 se restablece funcionamiento de centrífuga.

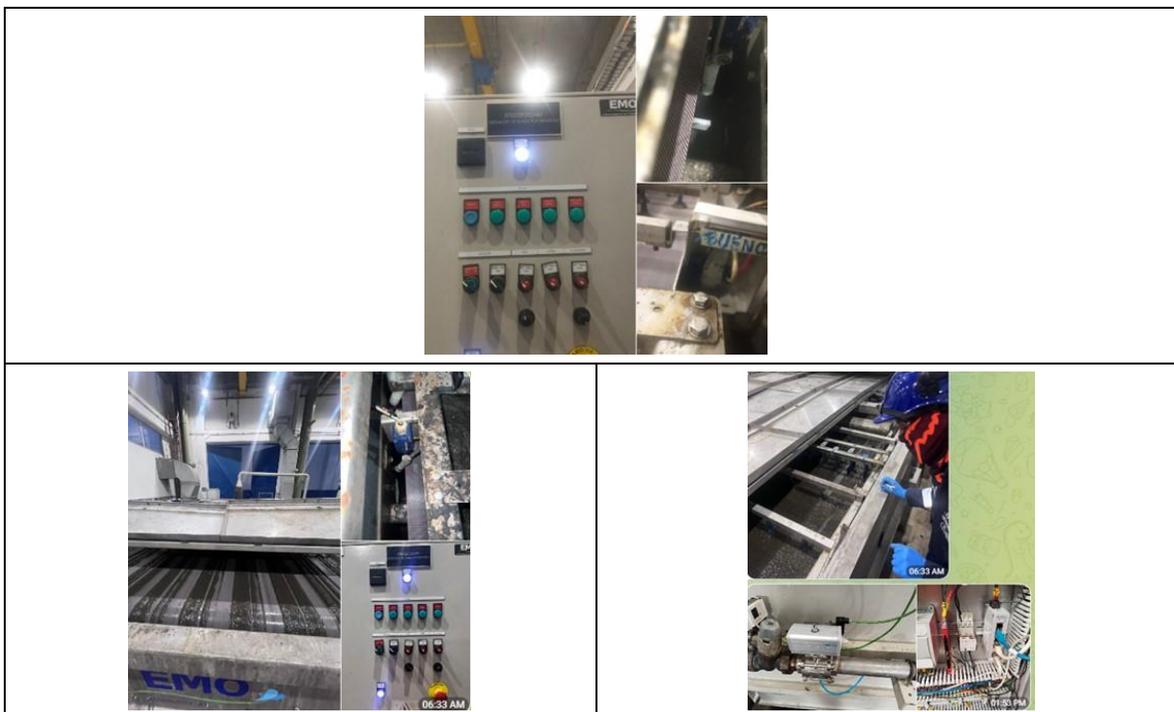
### Fotografía 16. Mantenimiento mesa espesadora 076DEP001H

- 2.16 Se realiza intervención al mesa espesadora 076DEP001H, se revisan Switches de guiado de tela neumáticos, se le realizan ajustes para que respondan más rápido al cambio de la tela, se prueban los Switch de paro eléctrico, al realizar inspección en campo se encuentra interruptor de seguridad de lado izquierdo accionado y la tela de la mesa desplazada, se realiza el centrado de la tela, se hace verificación de funcionamiento de ambos interruptores de seguridad y de ambas válvulas neumáticas de centrado de tela, todos trabajando bien, se solicita hacer pruebas y se arranca en modo remoto con carga, se hace seguimiento y queda operativa.

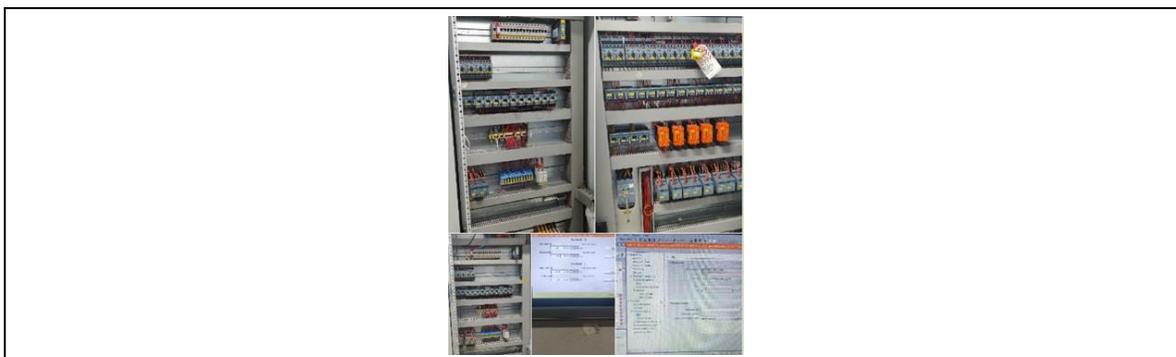
### Fotografía 19. Mantenimiento reja automática en canal 051DGL002A/J y las prensa lavado de residuos finos 051DPR002A/C

- 2.19 Se realiza la normalización de las reja automática en canal 051DGL002A/J y las prensa lavado de residuos finos 051DPR002A/C, sus respectivos programas a las 2 memory card de 4mb para 2 plc Siemens Simatic 200SP, se retiran puentes físicos de las rejas y prensas, se normaliza módulos Sirius, se configuran parámetros de nivel y tiempos de las rejas. se realizan pruebas en local y remoto, prensa c se encuentra fuera de servicio al igual que la reja I se encuentra fuera de servicio, reja J se encuentra trabajando en local, las demás rejas quedan trabajando en remoto.

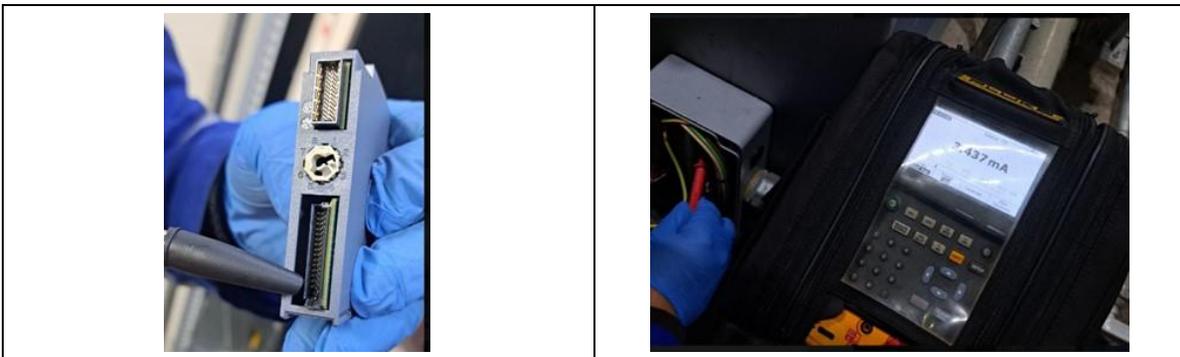
#### Fotografía 20.Mantenimiento centrifuga 073SC002A

- 2.20 Se ejecuta revisión a centrifuga 073SC002A, se realizar cambio al sensor de vibraciones por señal errónea, se realiza medición de voltaje y corriente, se retira instrumento de centrifuga 073SC001B y se instala en centrifuga 2A, se realiza medición de 4-20mA se visualiza oscilación y valores iguales a sensor anterior, se visualiza en HMI señal errónea oscilando entre 60 y -60, se realiza simulación de señal 4-20mA con calibrador de procesos y valores continúan mostrándose igual en HMI, se realiza seguimiento al cableado desde campo hasta el tablero de control, se identifican conexiones llegando señal 4-20 a módulo de entradas análogas del PLC siemens, este módulo se evidencia apagado (PLC operando sin novedad ni error) se retira modulo AI2 y se encuentra con pines rotos, se toma modulo AI2 del tablero de control de la centrifuga 073SC001B y se coloca en la centrifuga 2A, se normalizan conexiones y señal de sensor de vibraciones en HMI muestra valor de 0 siendo estable debido a que esta apagada la centrifuga, se comienzan a realizar las pruebas mostrando al inicio variación en las vibraciones pero se cree que es la causa de que la centrifuga quedó con lodo desde la última vez que la apagaron, operaciones comienza con lavado de centrifuga y se evidencia en HMI como las vibraciones bajan y permanecen estables, se continua con el ingreso de lodo y su operación normal, se realiza seguimiento y al momento continua operando sin novedad y con vibraciones estables para su operación, continuar con seguimiento. Sensor de vibraciones retirado de centrifuga 2A y modulo de entradas análogas (AI2) dañado, quedan sobre escritorio de instrumentación en el taller

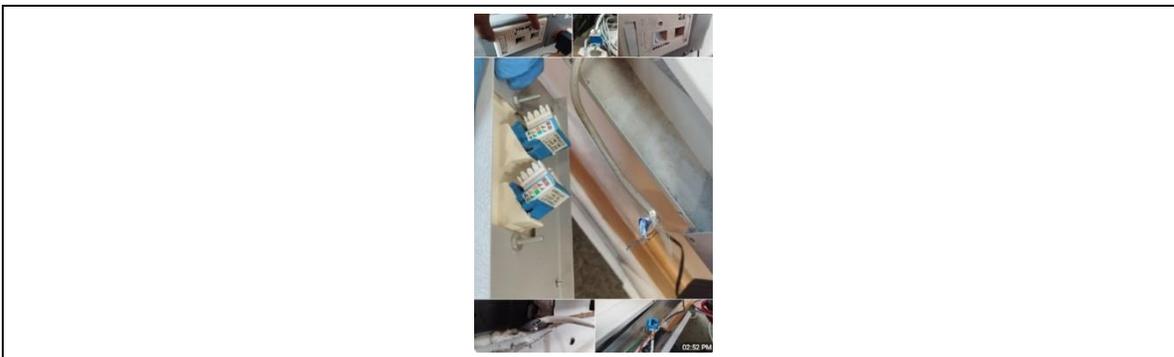
**Fotografía 21. Mantenimiento puntos de red Segundo Piso Edificio Administrativo Fase I**

- 2.21 Se realiza revisión puntos de red Segundo Piso Edificio Administrativo Fase 1, se identifica el cableado estructurado de 4 puntos de red y se determina punto 5 en la toma se encuentran dos entradas RJ45 (datos y voz), la entrada de datos no cuenta con cableado directo hacia el rack, la entrada de voz se encuentra cableada como punto de datos, se realizaron validaciones con probador de red verificando y realizando nuevamente reponchado, se determina finalmente que el cableado cuenta con daños físicos en su recorrido. por lo que queda inhabilitado, el punto 6 se encuentran 2 puntos de conexión de datos sin cableado hacia el rack,

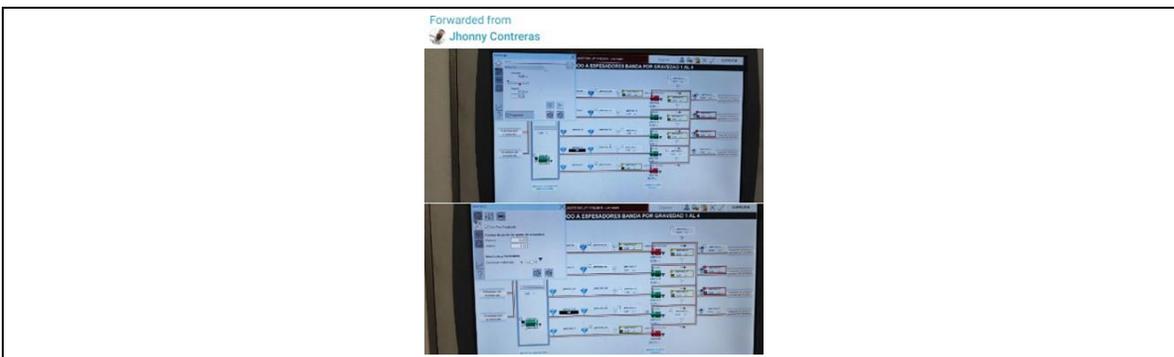
**Fotografía 22. Mantenimiento bombas de lodos a espesamiento de banda por gravedad 2 090P101B, C**

- 2.22 Se ejecuta intervención de las bombas de lodos a espesamiento de banda por gravedad 2 090P101B, C la cuáles presentan fallas de comunicación, se procede a revisar cableado, reles, conexión de comunicación, paradas de emergencia, se verifican parámetros en variadores se reinician, se reescriben las direcciones IP, bombas presentaban falla con confirmación de feedback, se vuelven a activar las confirmación. se realizan pruebas con HMI y equipos quedan disponibles.

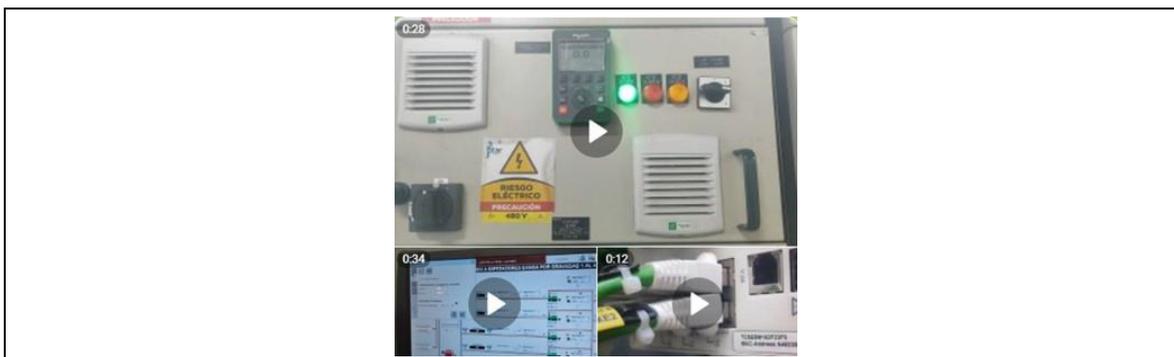
**Fotografía 23. Mantenimiento bombas de lodos a espesamiento de banda por gravedad 2 090P101B**

- 2.23 Se por falla constante se realiza inspección de la bomba de lodos a espesamiento de banda por gravedad 2 090P101B en el CCM9 se revisan estados de feedback, encontrando que está confirmación fue retirada de la mayor parte de las bombas, debido al seguimiento que se a realizado se identifican bloqueados los swiches sneider de 16 puertos para cobre ref TCSESM163F23F0, se reinician y los puertos restablecen.

Se activan feedback de cada bomba y se realizan pruebas en operador una a una encontrando que la Bomba 74P202D presenta rotura de cable, 090P101E necesita cambio de fuente 24V, tesyst de la bomba 076P001B presenta falla local/rem.

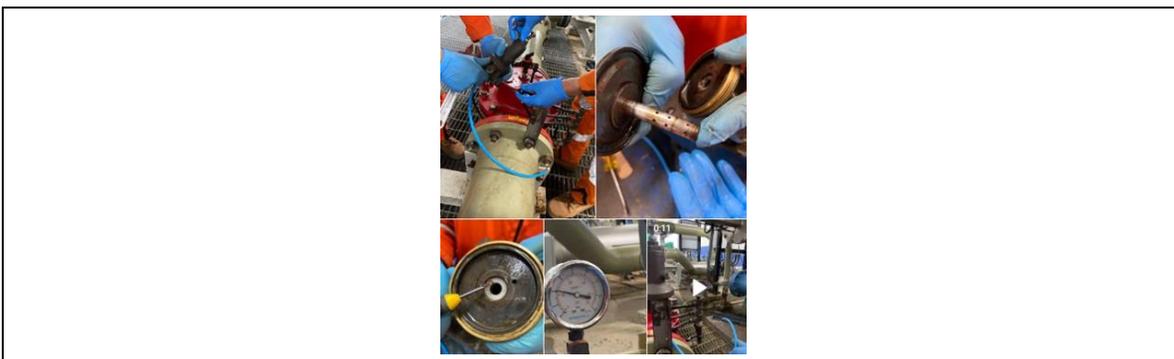
### Fotografía 25. Mantenimiento válvula reguladora de caudal descarga filtros auto limpiantes

- 2.25 Se realiza seguimiento al funcionamiento de la válvula reguladora de caudal descarga filtros auto limpiantes, se observa que la válvula no libera la presión al arrancar la bomba y queda sobre presionada 10bar, se desmonta válvula, se encuentra flauta con los orificios obstruidos, se realiza limpieza interna, se instala nuevamente, se hace seguimiento y válvula reguladora libera la presión, queda calibrada en 4 bar.

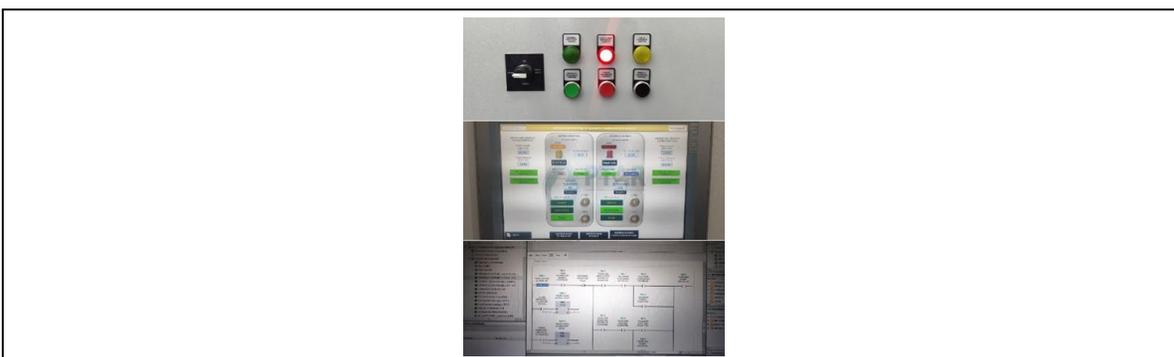
### Fotografía 26. Mantenimiento bomba de agua compresores de biogás 096P005B

- 2.26 Se realiza revisión la bomba de agua compresores de biogás 096P005B presenta falla de confirmación de START/STOP, bomba se encuentra trabajando en modo local, se revisa programación encontrando que el bit de habilitación de sistema de bomba 096P005A está asociado a la bomba 096P005B y al estar deshabilitada la bomba A no va a dar está confirmación, se realiza backup, se configura programa, se realizan pruebas y se entrega a operaciones en modo programa, queda pendiente prueba de alternancia de las bombas por falta de alineación de la bomba A.

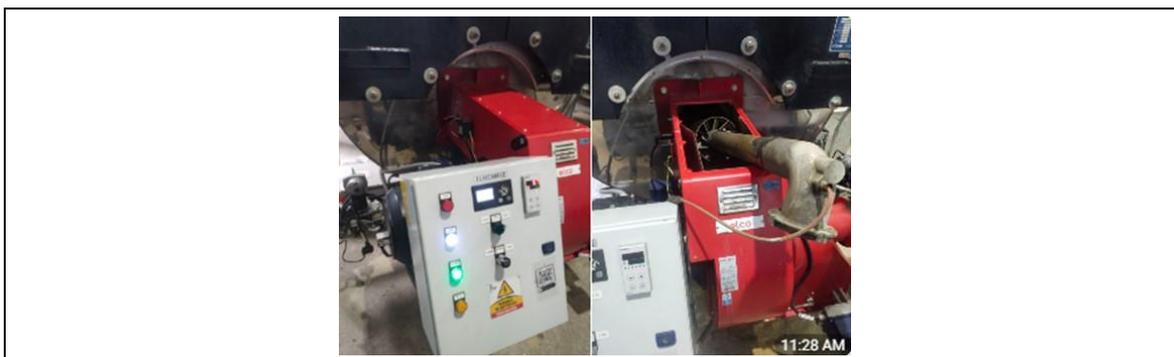
**Fotografía 29. Mantenimiento caldera 111ECA001E**

- 2.29 Se revisa el sistema de ignición de la caldera 111ECA001E, se retira tubería para revisar quemadores, bujía, conexiones, se evidencia que el cable de bujía se encuentra abierto, se ajusta el cable y se instala nuevamente en su lugar, se realizan pruebas funcionales quedando operativa la caldera.

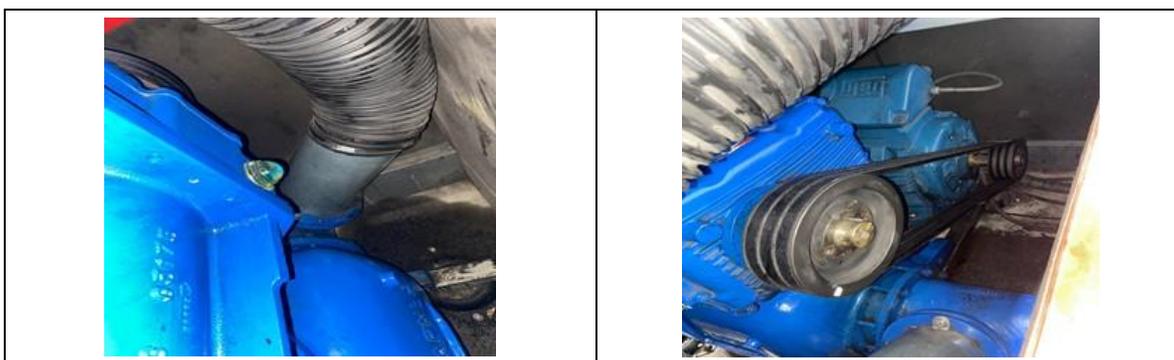
**Fotografía 30. Mantenimiento soplante 079C001F**

- 2.30 Se ejecuta mantenimiento correctivo a soplante 079C001F el cual se encuentra con correas en mal estado y aceite en malas condiciones, se realiza cambio de correas y aceite, se entrega a operaciones sin novedad.

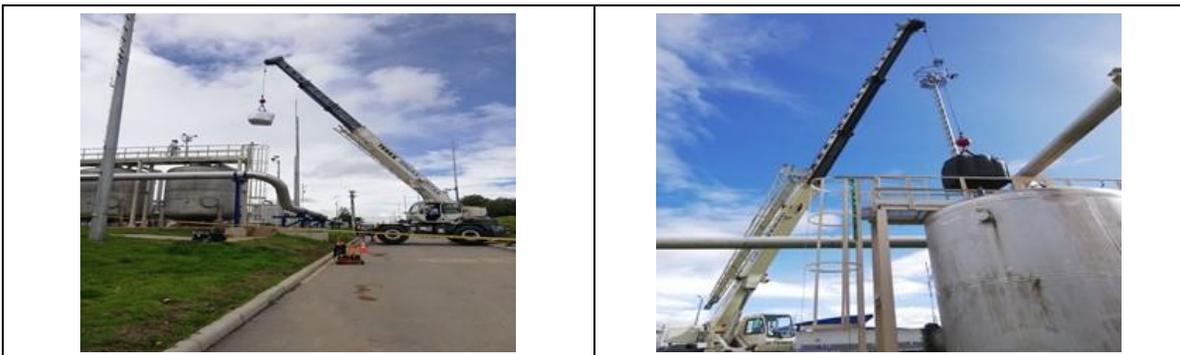
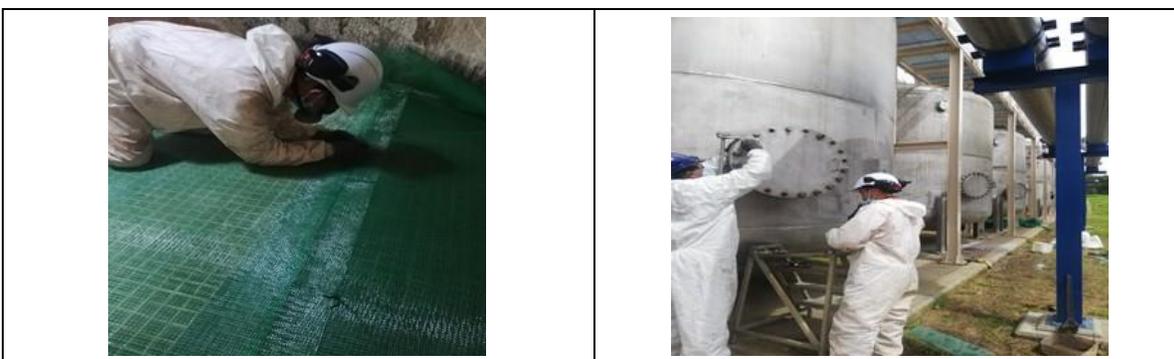
**Fotografía 32. Mantenimiento filtros de biogás**

- 2.32 Se inicia intervención en filtros de biogás, se realiza limpieza general, fabricación de empaques, corte de estribas, laminas en acero inoxidable y plástica. Por último, se hace acompañamiento a personal contratista en el proceso de llenado de material filtrante, se instala la tornillería y se ajusta con torquímetro.

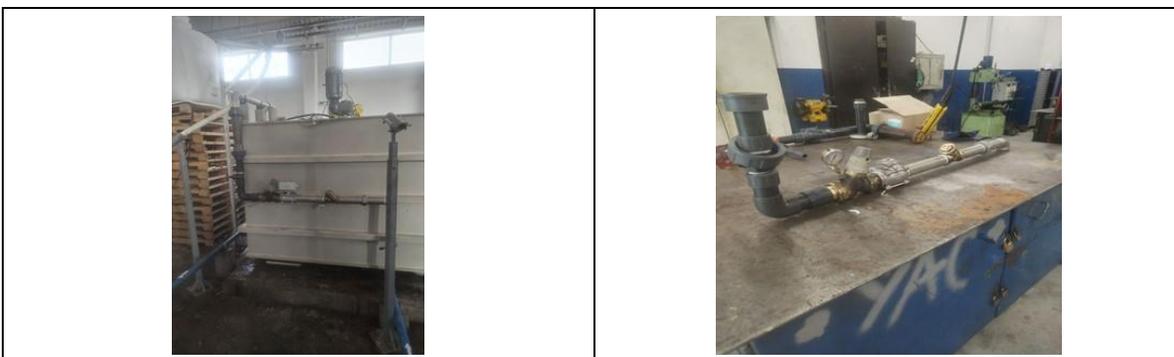
**Fotografía 33. Mantenimiento tubería de compacto polielectrolito deshidratación de lodos 074QP201B**

- 2.33 Se realiza cambio de tubería de compacto polielectrolito deshidratación de lodos 074QP201B, se realiza roscado de tubería en acero inoxidable, instalación, cambio de rotámetro, se hace limpieza general, soportes e instalación.

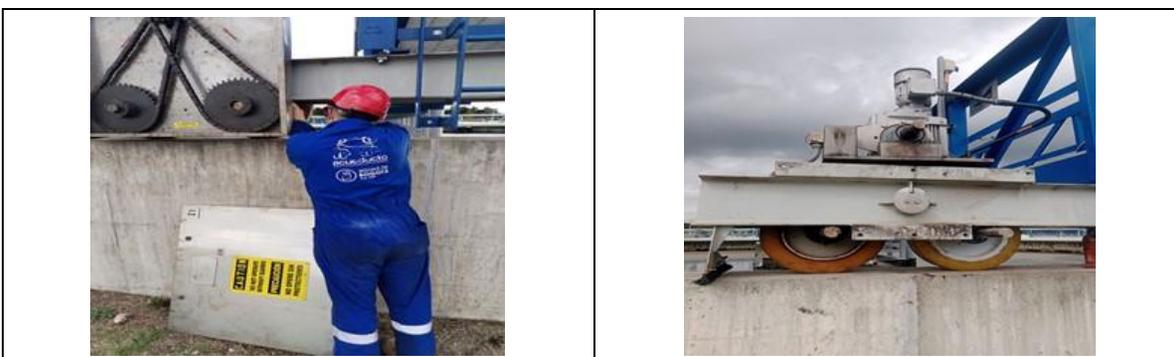
**Fotografía 34. Mantenimiento puente clarificador secundario 064DCL001I lado L1**

- 2.34 Se realiza mantenimiento al mantenimiento puente clarificador secundario 064DCL001I lado L1 se realiza cambio de chumacera de llanta conductora número 2, limpieza, instalación y lubricación de componentes mecánicos. Equipo queda operativo.

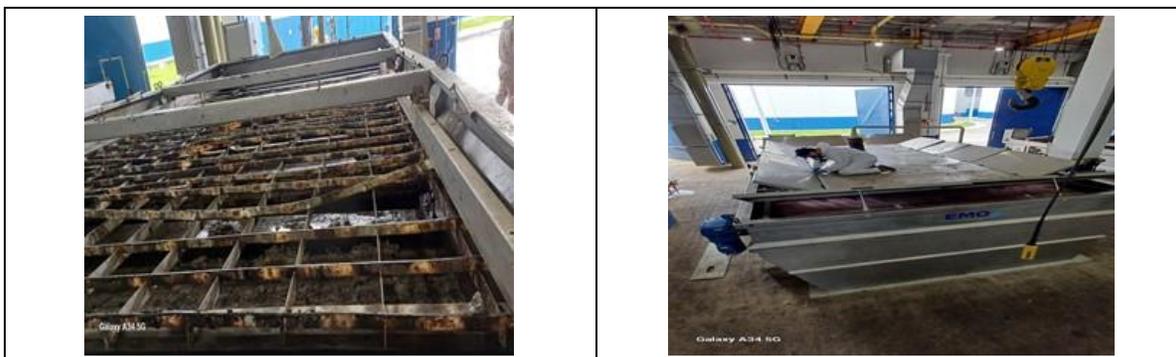
**Fotografía 35. Mantenimiento mesa espesadora 076DEP001G**

- 2.35 Se realiza mantenimiento correctivo de mesa espesadora 076DEP001G se hace desarme de estructura cambio de tela, se cambian fibras se ajustan con amarres plásticos, se instala nuevamente estructura, centrado de tela y se entrega a operaciones sin novedad.
