**acueducto**  
AGUA Y ALCANTARILLADO DE **BOGOTÁ**

# INFORME MENSUAL DE ACTIVIDADES JUNIO

**BOGOTÁ, JULIO 2024**

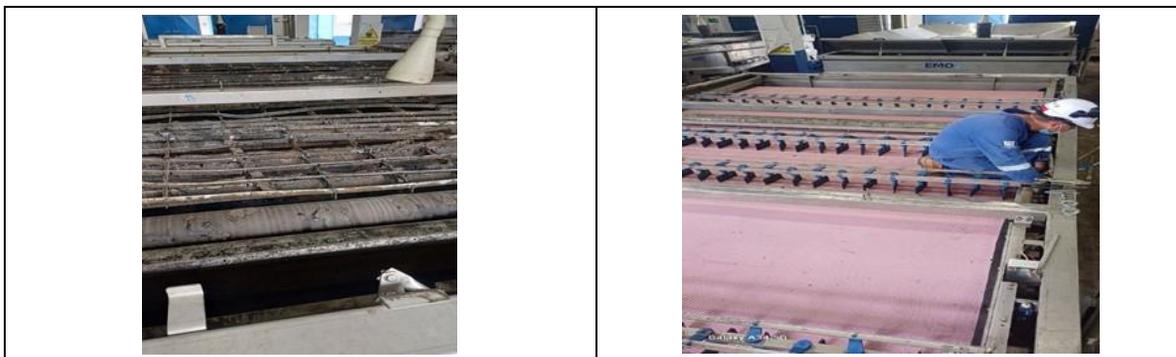
**Fotografía 36. Mantenimiento mesa espesadora 067DEP001C**

- 2.36 Se realiza cambio de tela en mesa espesadora 067DEP001C, se hace instalación de láminas tibar, instalación de cauchos laterales, instalación de encausadores, se tensiona tela, se hace centrado y se entrega operaciones.

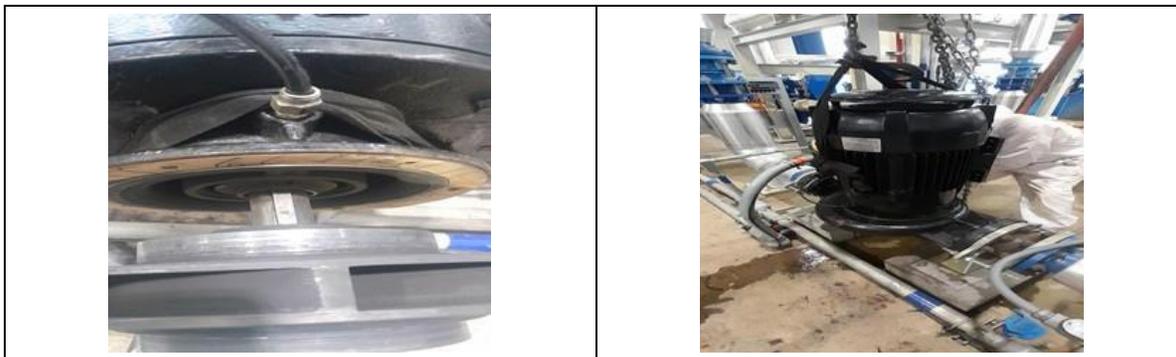
### Fotografía 37. Mantenimiento bomba de agua caliente 091P202C

- 2.37 Se realiza intervención a bomba de agua caliente 091P202C, la cual presenta fuga de agua en parte inferior interna, hace traslado al taller para desarme, se fabrica empaquetadura, armado. Se realizan pruebas de funcionamiento y se entrega a operaciones.

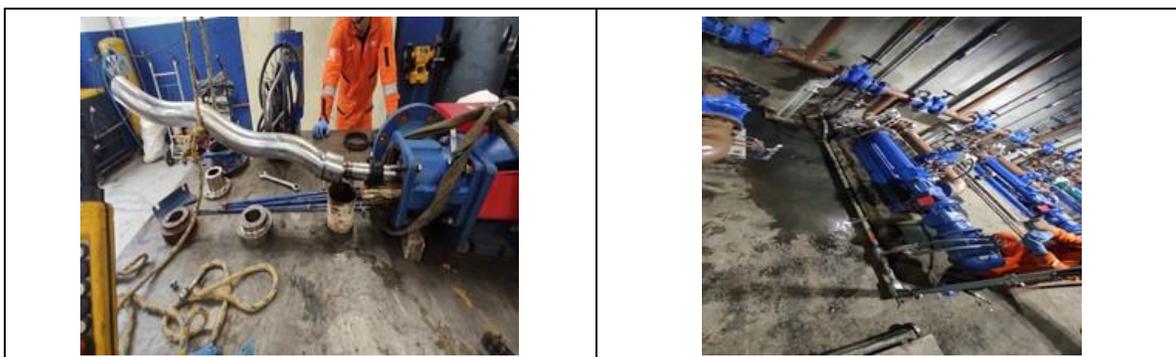
### Fotografía 38. Mantenimiento bomba de lodo mixto 090P202D

- 2.38 Se realiza mantenimiento correctivo a bomba de lodo mixto 090P202D por baja eficiencia, se realiza retirada de sitio instalación de ciego en la tubería, se traslada a taller, se hace inspección, se desarma rotor y estator, se realiza cambio de repuestos, se instala en sitio y se entrega a operaciones en funcionamiento.

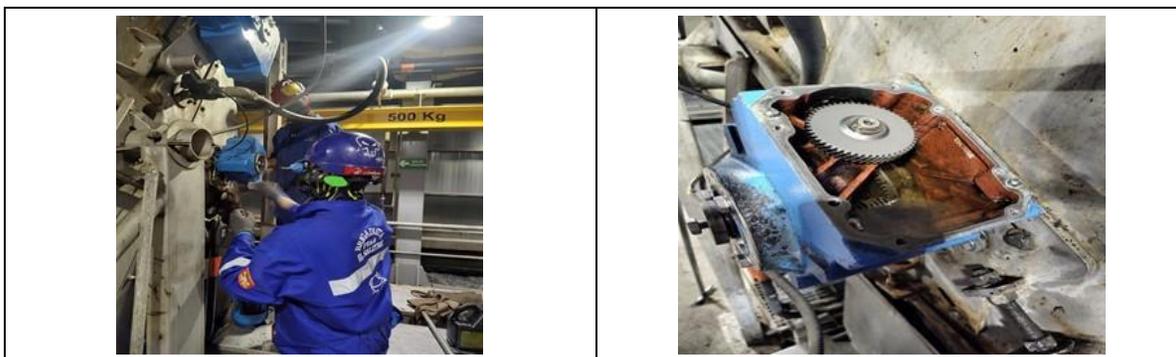
### Fotografía 39. Mantenimiento reja de finos 051DGL002H

- 2.39 Se realiza mantenimiento correctivo de caja reductora de cepillo de reja de finos 051DGL002H que presentaba fuga de aceite lubricante por mal estado de retenedores. Se hace limpieza general, cambio de retenedor, aceite, se instala nuevamente y se entrega a operaciones.

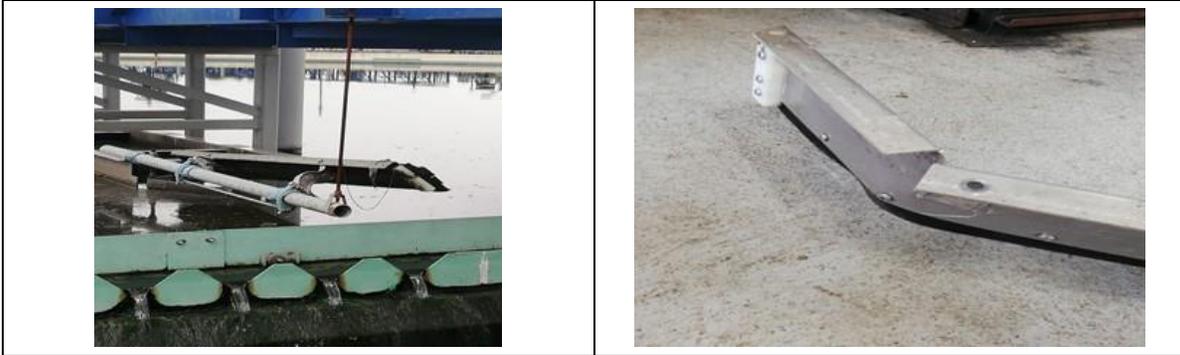
**Fotografía 40. Mantenimiento puente clarificador secundario 064DCL001D**

- 2.40 Por reporte en falla en las rasquetas de puente clarificador secundario 064DCL001D, se realiza descenso, la rasqueta del lado D2 se encuentra descarrilada, se logra encausar en sitio, la rasqueta del lado D1 se desmonta por encontrarse rota y sin un ángulo de soporte, además se encuentran láminas de vertedero sueltas que producen el descarrilamiento. Se realiza trabajo de soldadura, se ajustan rasqueta por último se instala en sitio y se entrega a operaciones

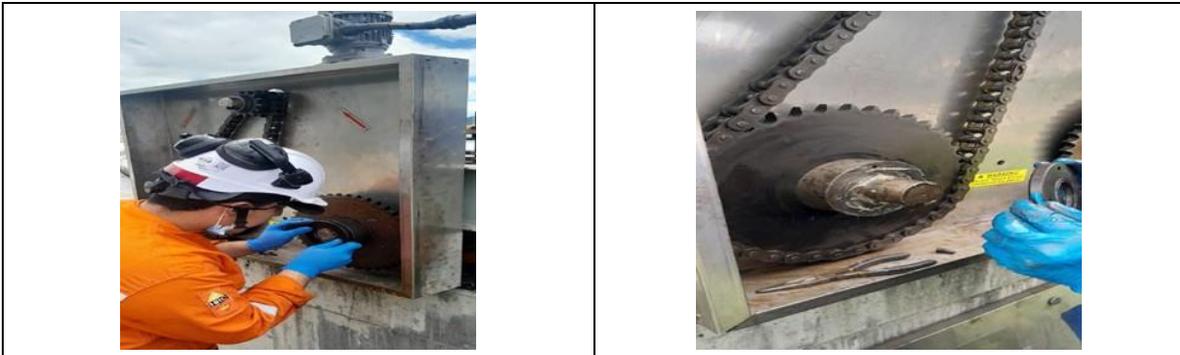
**Fotografía 41. Intervención clarificador secundario 064DCL001F**

- 2.41 Se realiza intervención a clarificador secundario 064DCL001F, el cual se evidencia sistema motriz plato manzana y sproket en mal estado, se realiza desmonte y se traslada a taller para rectificar roscas y ajuste del sproket en el torno. Se hace cambio de componentes en mal estado se hace montaje y se entrega a operaciones.

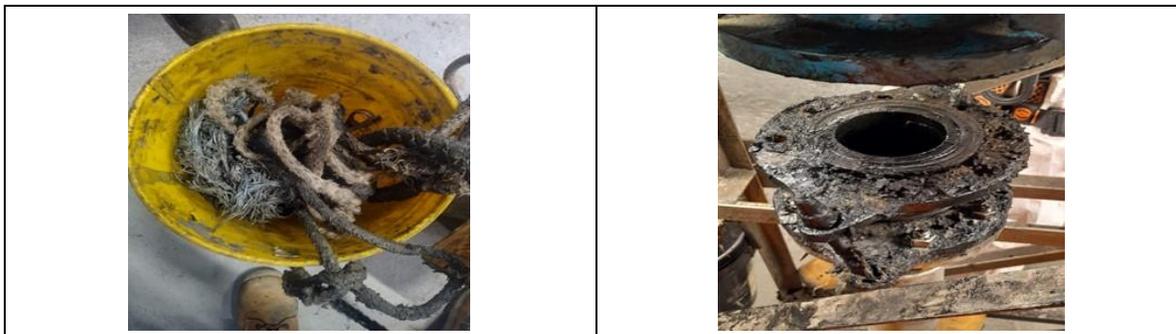
**Fotografía 42. Mantenimiento bomba centrífuga vertical 054P001G**

- 2.42 Se realiza intervención a bomba centrífuga vertical 054P001G, se ingresa a sitio y se evidencia que el eje de la bomba presenta atascamiento debido a una cuerda que tenía enrollada, se retira cuerda, se hace inspección de carrete para evidenciar que no tenga más taponamiento por último efectúa armado y se entrega a operaciones.

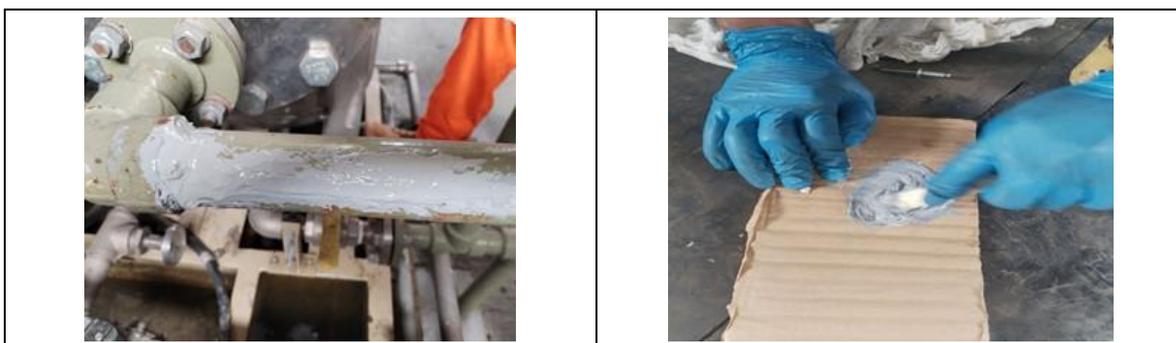
**Fotografía 43. Mantenimiento compresor de biogás rotativo de anillo líquido 072C001**

- 2.43 Se realiza intervención de compresor de biogás rotativo de anillo líquido 072C001 reportan fuga en tubería de recirculación, se prepara metal mágic y se aplica en tubería con porosidad, se instala recubrimiento en caucho y se ajusta con amarre plástico, pendiente realizar pruebas de funcionamiento

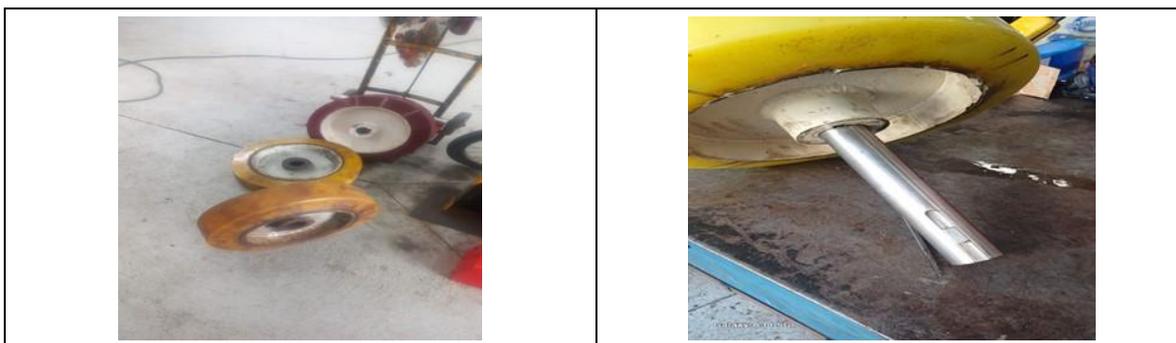
**Fotografía 44. Mantenimiento puente clarificador secundario 064DCL001G**

- 2.44 Se inicia mantenimiento correctivo a puente clarificador secundario 064DCL001G se solicitan repuestos en el almacén ejes, ruedas, cuñas, tornillería, se trasladan al área para hacer cambio, se desarma sistema de transmisión por cadena, se ejecuta armado de componentes mecánicos, se instalan en sitio y se entrega a operaciones.

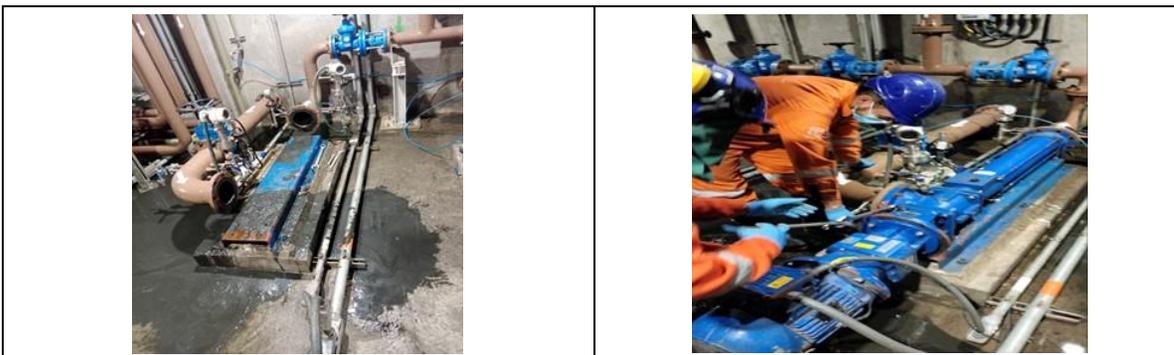
**Fotografía 45. cambio de bomba de lodos a espesadores de banda por gravedad 090P201C por la bomba 090P201E**

- 2.45 Se realiza cambio de bomba de lodos a espesadores de banda por gravedad 090P201C por la bomba 090P201E, para habilitar digestor 72.4 ya que se encontraba fuera de servicio por bombas con baja eficiencia, se realiza desmontaje de bomba C y de bomba E se realiza el cambio requerido

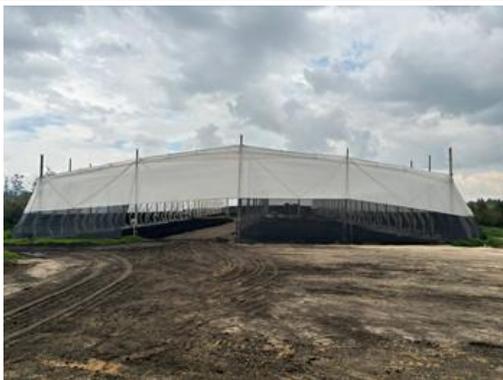
<p>Vista general del área de secado</p>

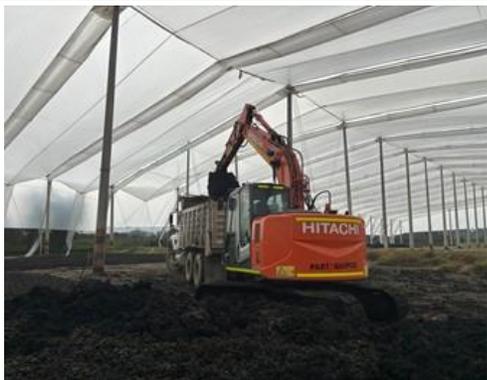
<p>Disposición de secado en módulos en la cubierta tipo invernadero</p>

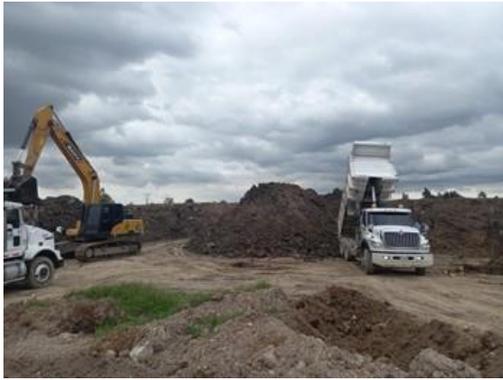
<p>Descargue de biosólido en celda 14 La Magdalena, metodología 3:1</p>

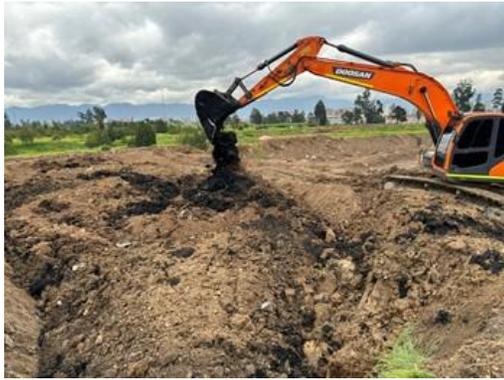
<p>Labores de mezcla Aprovechamiento predio La Magdalena celda 13, metodología 3:1</p>

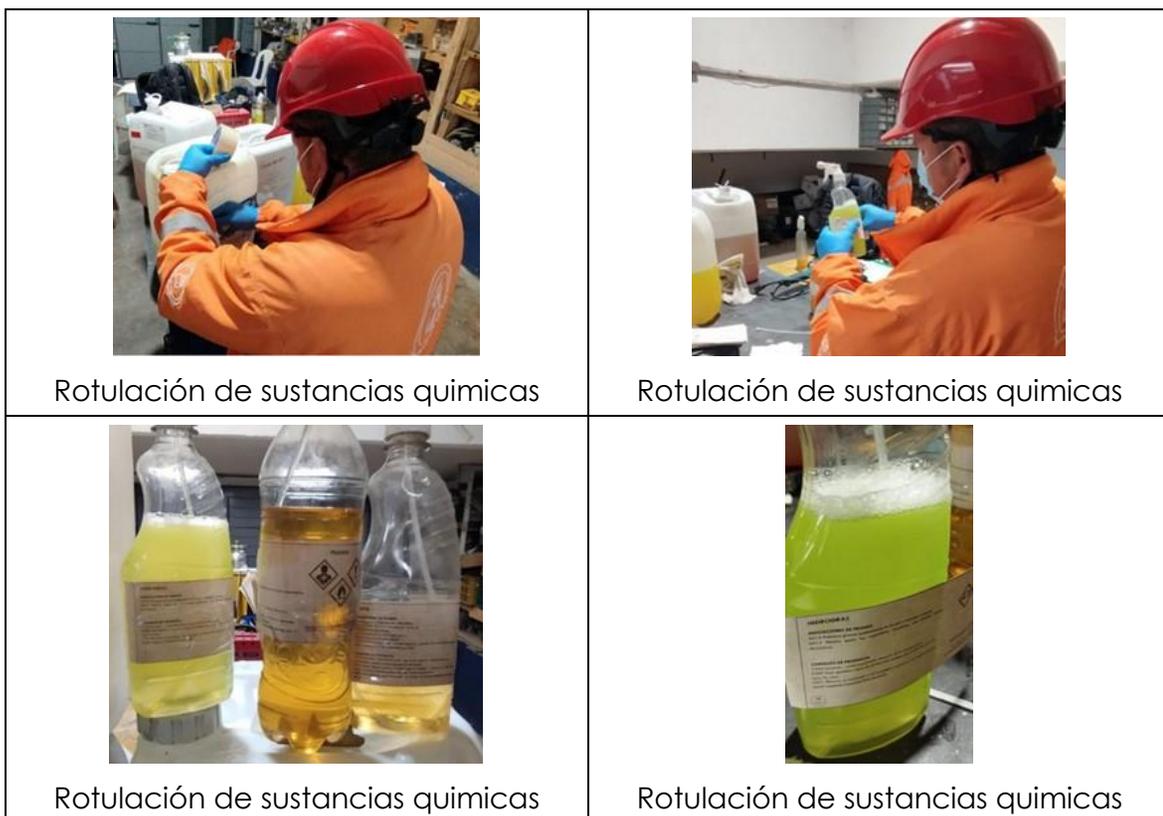
**Fotografía 65. Rotulación sustancias químicas.**

En la PTAR el Salitre se manejan sustancias químicas para el mantenimiento y operación de la planta, las cuales se encuentran almacenadas en contenedores de acuerdo con la matriz de compatibilidad de sustancias químicas, y se cuenta con el apoyo del personal de sst para el manejo de estas.

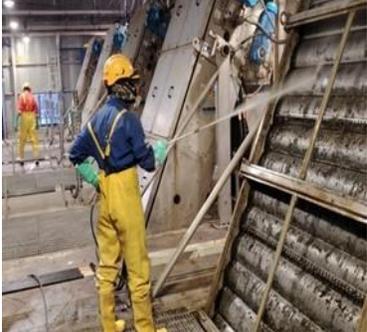
<p>Limpieza de zona de rejas de finos</p>

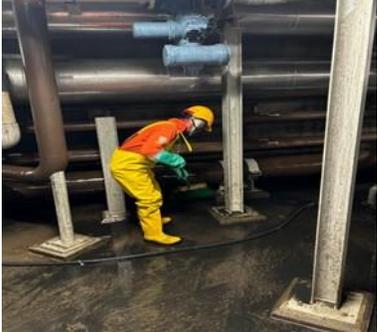
<p>Limpieza de galería del 77</p>

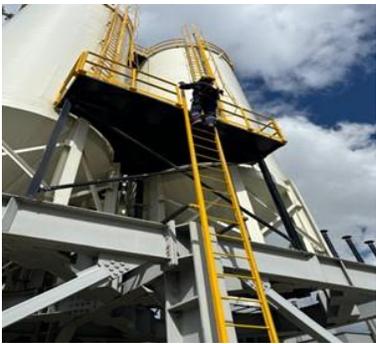
<p>Actividad de alturas en Silos</p>

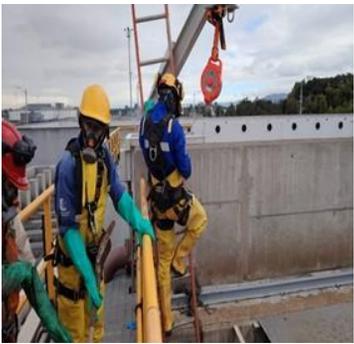
<p>Actividad en alturas y espacios confinados en limpieza de 54</p>

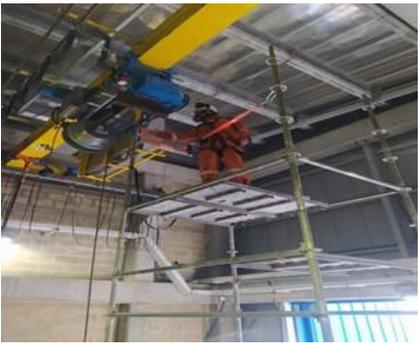
<p>Armado de andamio para mantenimiento correctivo a cuchara bivalva</p>

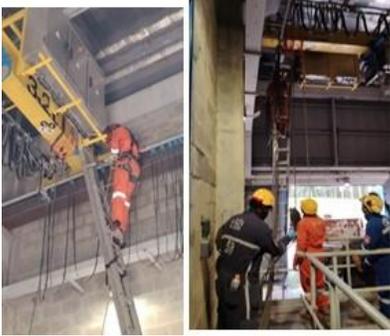
<p>Instalación de sistema de PPC para actividad de limpieza en trampa de rocas</p>
