acueducto
AGUA Y ALCANTARILLADO DE **BOGOTÁ**

INFORME MENSUAL DE ACTIVIDADES MARZO

BOGOTÁ, ABRIL 2023

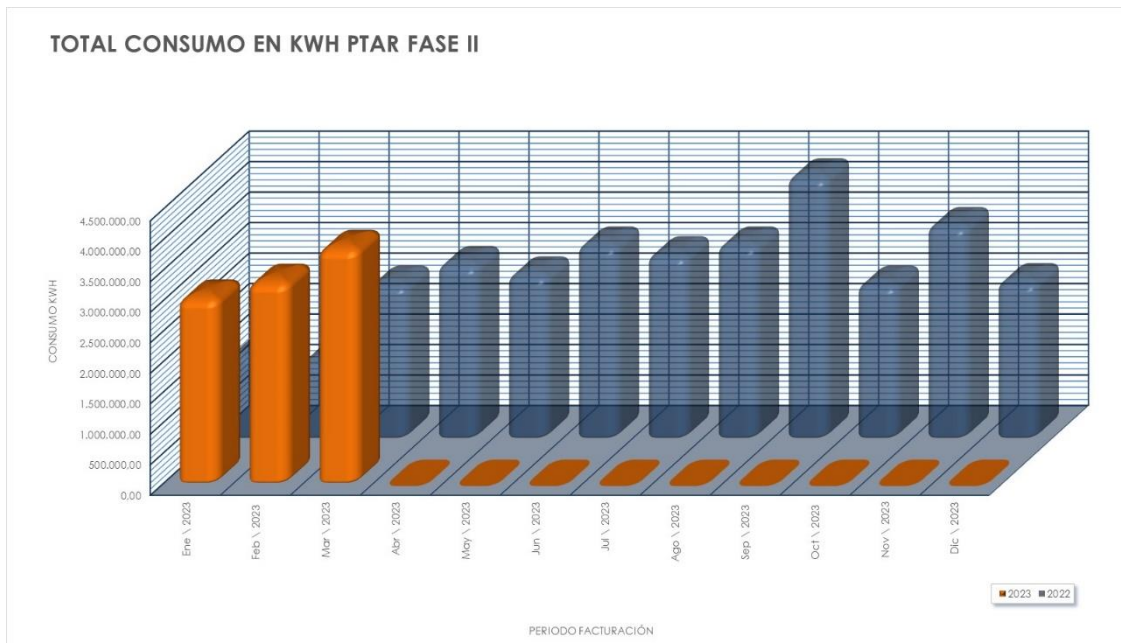
Gráfica 4.6-3 consumo de energía eléctrica de la Planta desde diciembre de 2022

En la gráfica 4.6-3 se presenta el consumo de energía eléctrica de la Planta desde enero de 2020 para la PTAR fase II.

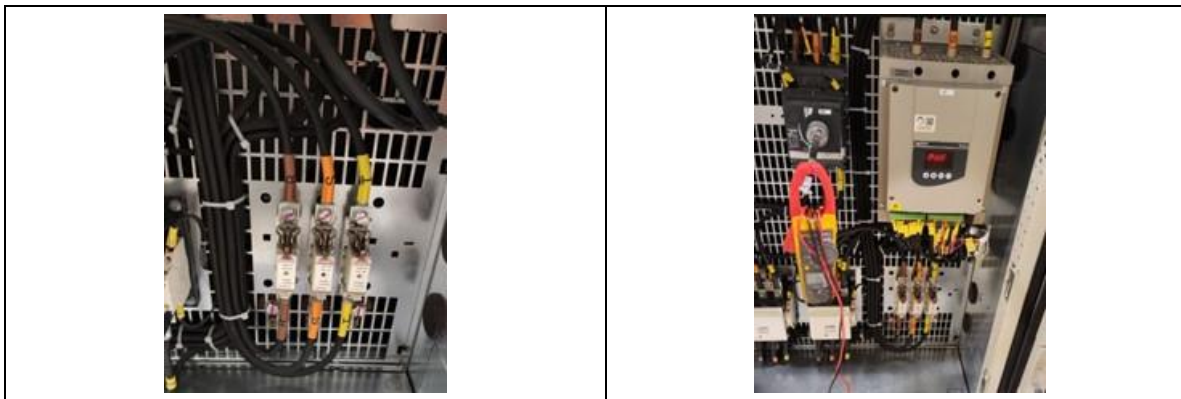
Fotografía 3. Mantenimiento Bomba Vaciado Deshidratación 095P201C

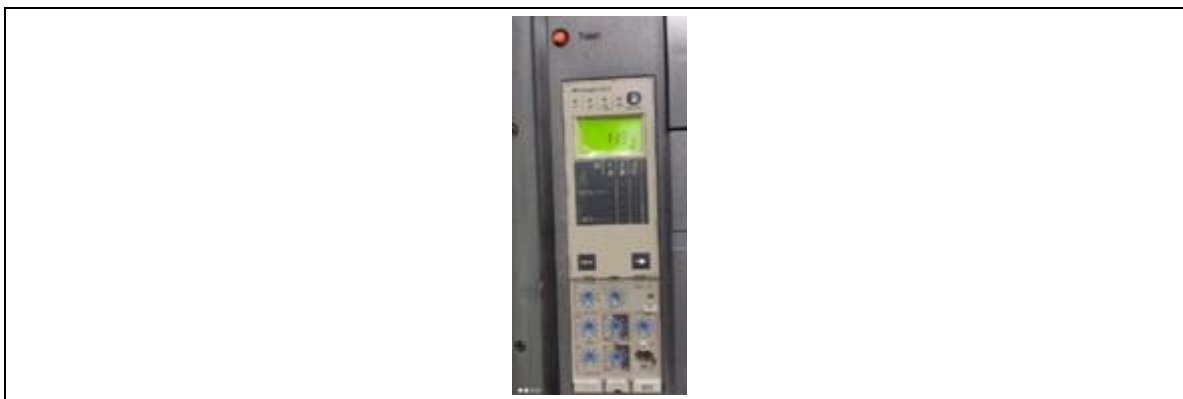
Fotografía 4. Mantenimiento MasterPact lado B CCM9

- 2.4 El MasterPact lado B CCM9 presenta fallas, se hace revisión y se extrae MasterPact, se realiza termografía no se evidencia ninguna anomalía. Se realiza limpieza, se verifican conexiones de control no se evidencia ninguna falla, se inserta MasterPact se resetean los medidores de parámetros eléctricos para realiza seguimiento a partir de la hora y así poder visualizar alguna caída de tensión.

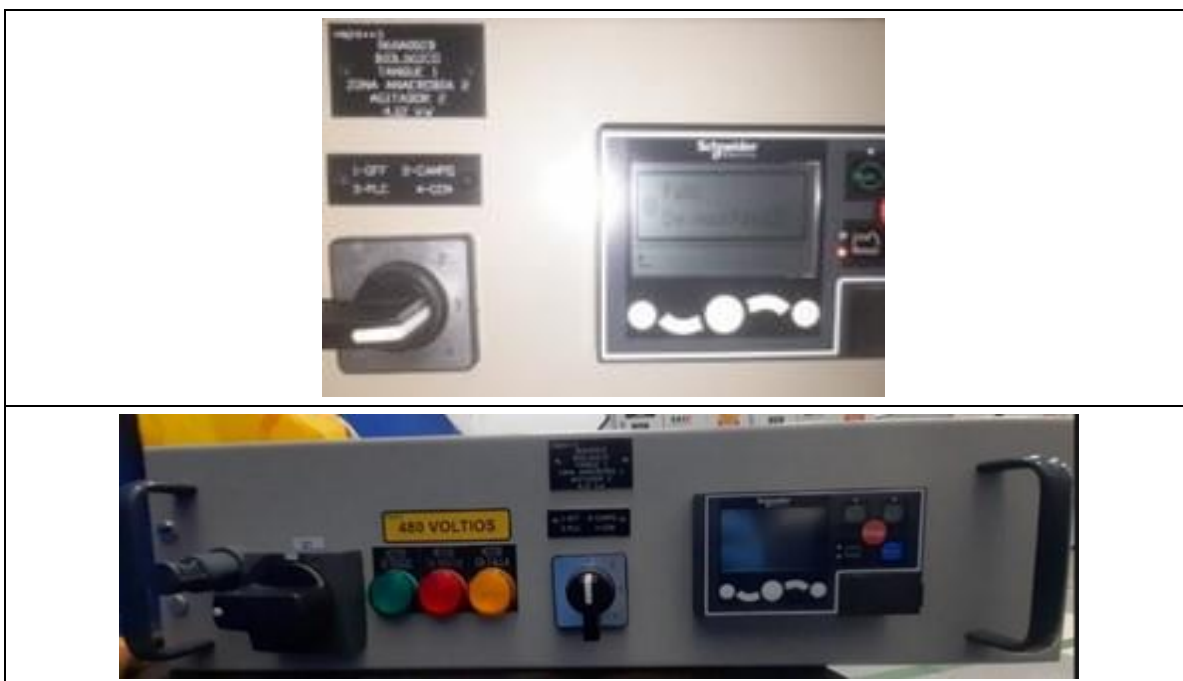
Fotografía 5. Mantenimiento agitador sumergible 060A002B

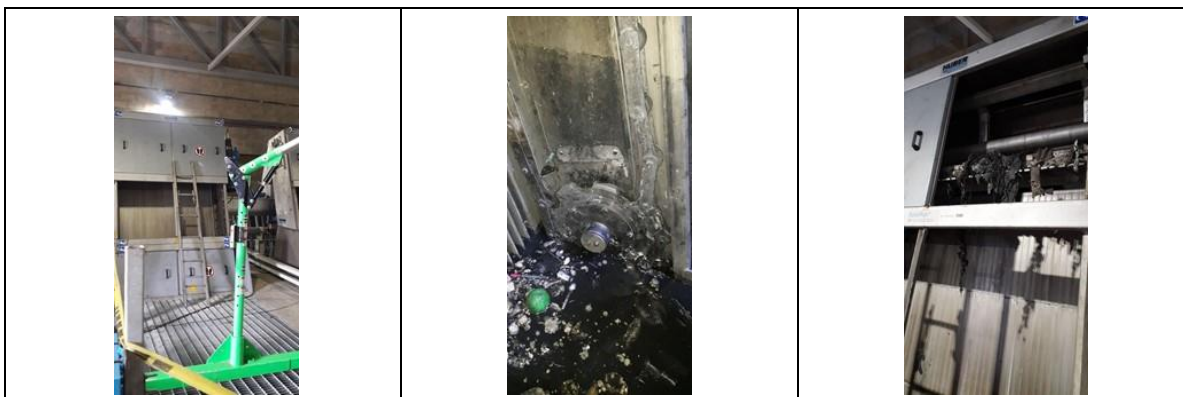
Fotografía 6. Mantenimiento reja de gruesos 051DGL001C

- 2.6 En el momento de ejecutar el mantenimiento a la Bomba Lodos Mixtos a Digestores 090P102B, se realiza corrección de gaveta ya que el guarda motor se encontraba en mal posición y no dejaba sacar la Gaveta se extrae el guarda motor y se extrae la gaveta se realiza el ajuste del equipo y queda en funcionamiento.
- 2.7 Durante la ejecución del plan de mantenimiento del mes de marzo se presentó atascamiento de la reja de gruesos 051DGL001C, para dar solución a esta novedad el equipo mecánico realiza el achique del pozo de la reja y se realiza la reparación la reja quedo funcionando correctamente.

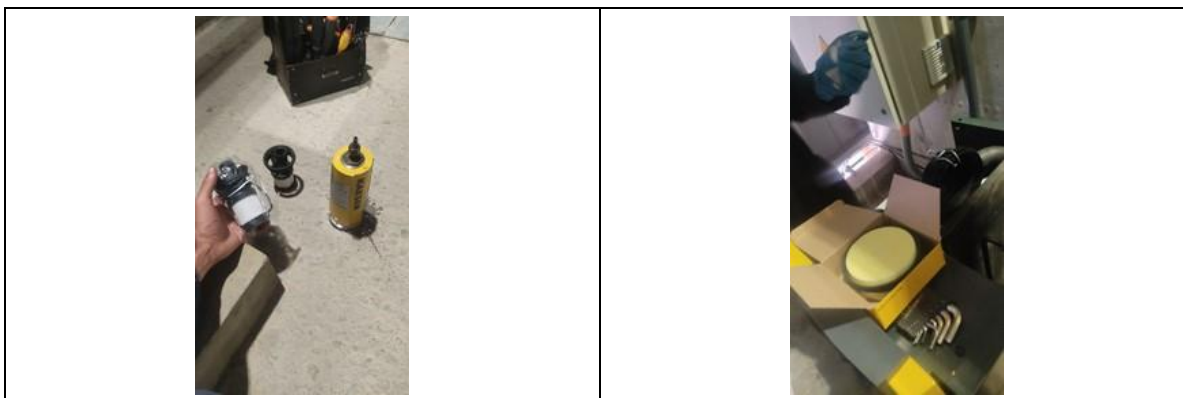
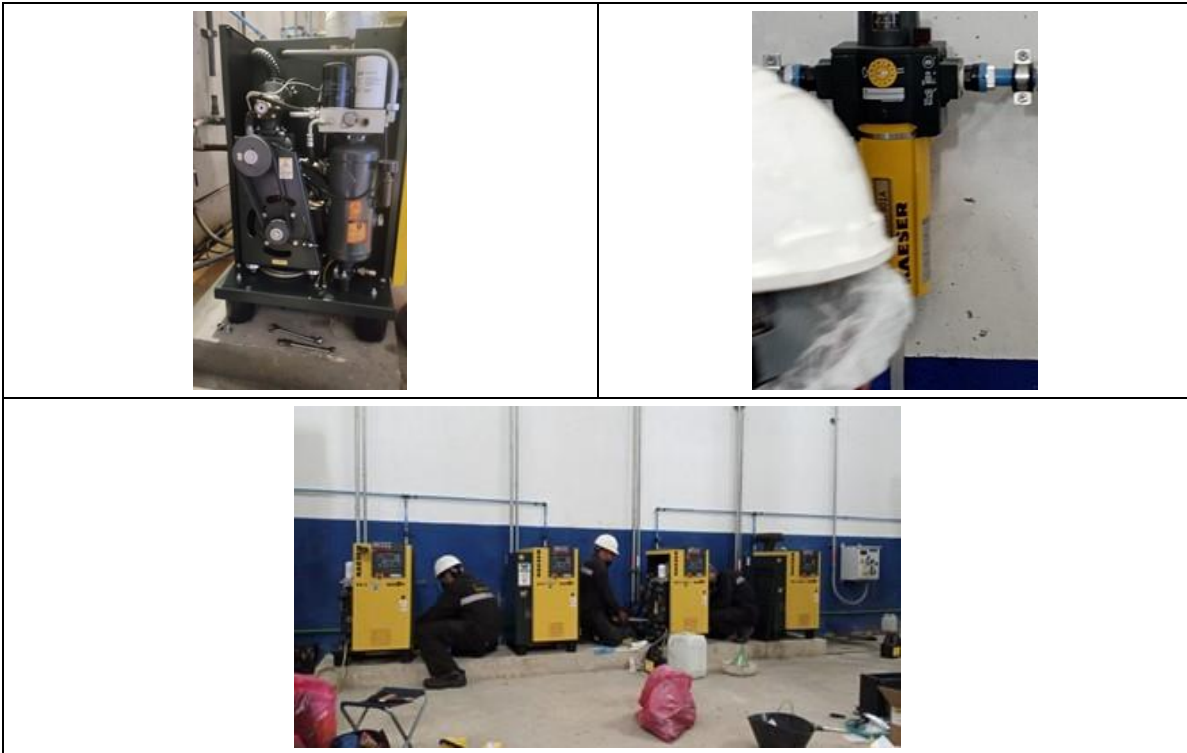
Fotografía 7. Mantenimiento preventivo compresores KAESER

- 2.8 Se realiza acompañamiento al contratista KAESER en el mantenimiento de los compresores, el cual está realizando un mantenimiento general a todos equipos instalados en la PTAR fase II, se reemplazaron diferentes elementos como los filtros de aire y aceite se deja los compresores en condiciones operativas, así se da cumplimiento a los mantenimientos preventivos sugeridos por el fabricante.

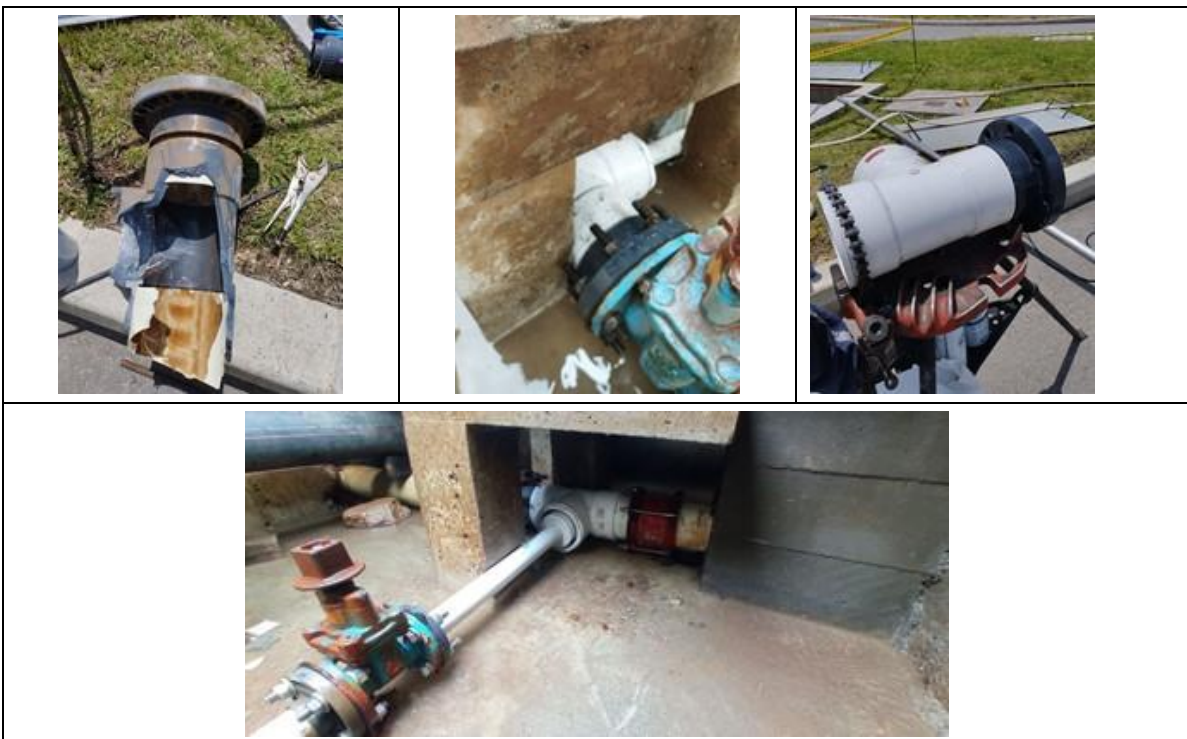
Fotografía 8. Mantenimiento línea de agua potable

- 2.9 Se realiza reparación en la línea de agua potable de la planta por ruptura en la tubería, se realiza reparación de tubería de agua potable de 6" dejándola subsanado la falla al 100 %.

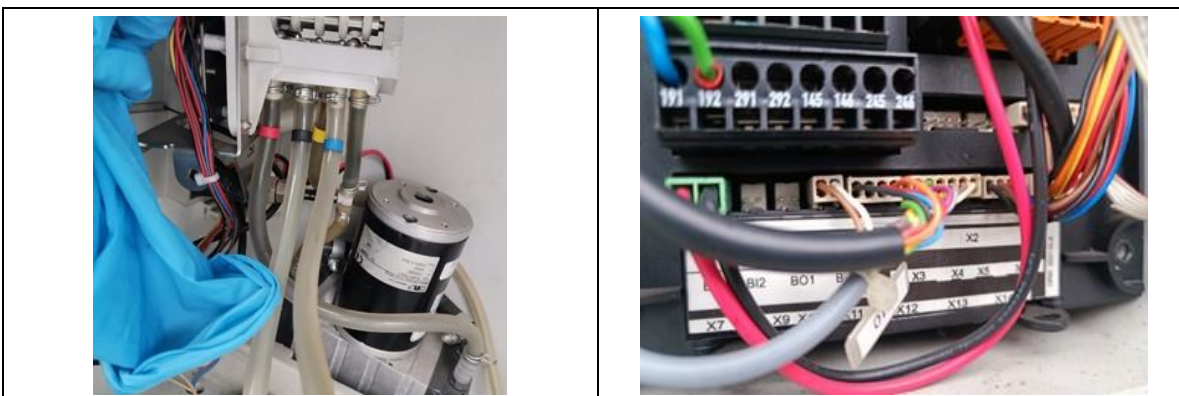
Fotografía 11. Mantenimiento tomador de muestra de agua cruda

- 2.12 Se realiza mantenimiento correctivo a tomador de muestra de agua cruda por solicitud de Operaciones el cual presenta falla en el automatismo del muestreo, se realiza verificación de señales de controlador con encoder, se realiza limpieza, ajusté y testeo de sensor óptico de posicionamiento, se verifica estado físico de las levas del encoder, se limpia y se ajustan mangueras del compresor/bomba de vacío, se verifica y ajusta configuración general de muestreo, se entregó a jefe de turno funcionado y programado

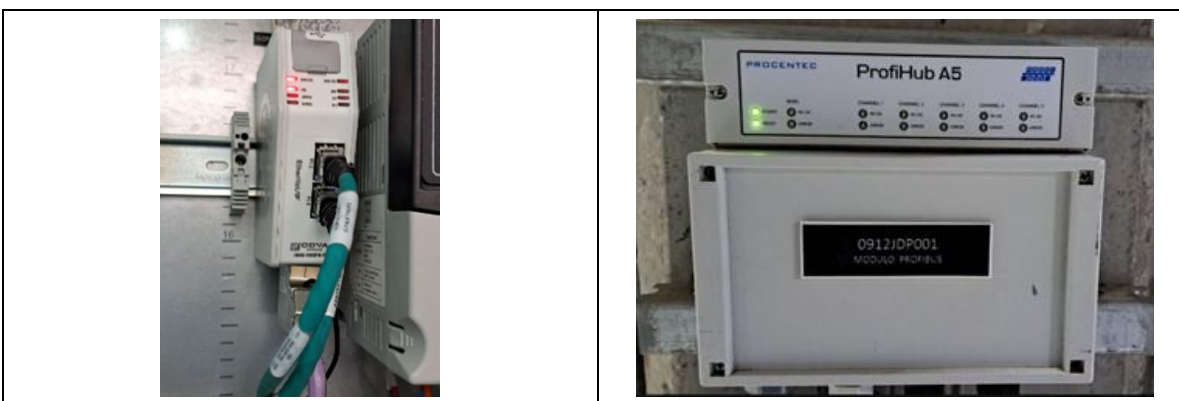
Fotografía 12. Mantenimiento Caudalímetro Electromagnético 091FIT201A

- 2.13 Se atiende solicitud, medición constante en SCADA, se revisa instrumento en campo se encuentra operando con normalidad, medida diferente visualizada en SCADA, Caudalímetro Electromagnético 091FIT201A en las mismas condiciones, se revisan instrumentos DP de la zona 91.2 no se encuentran comunicando, se revisa CCM10B se encuentra modulo DP/ETH en falla, se requiere cambio de modulo, por el momento visualizar medición directamente en campo

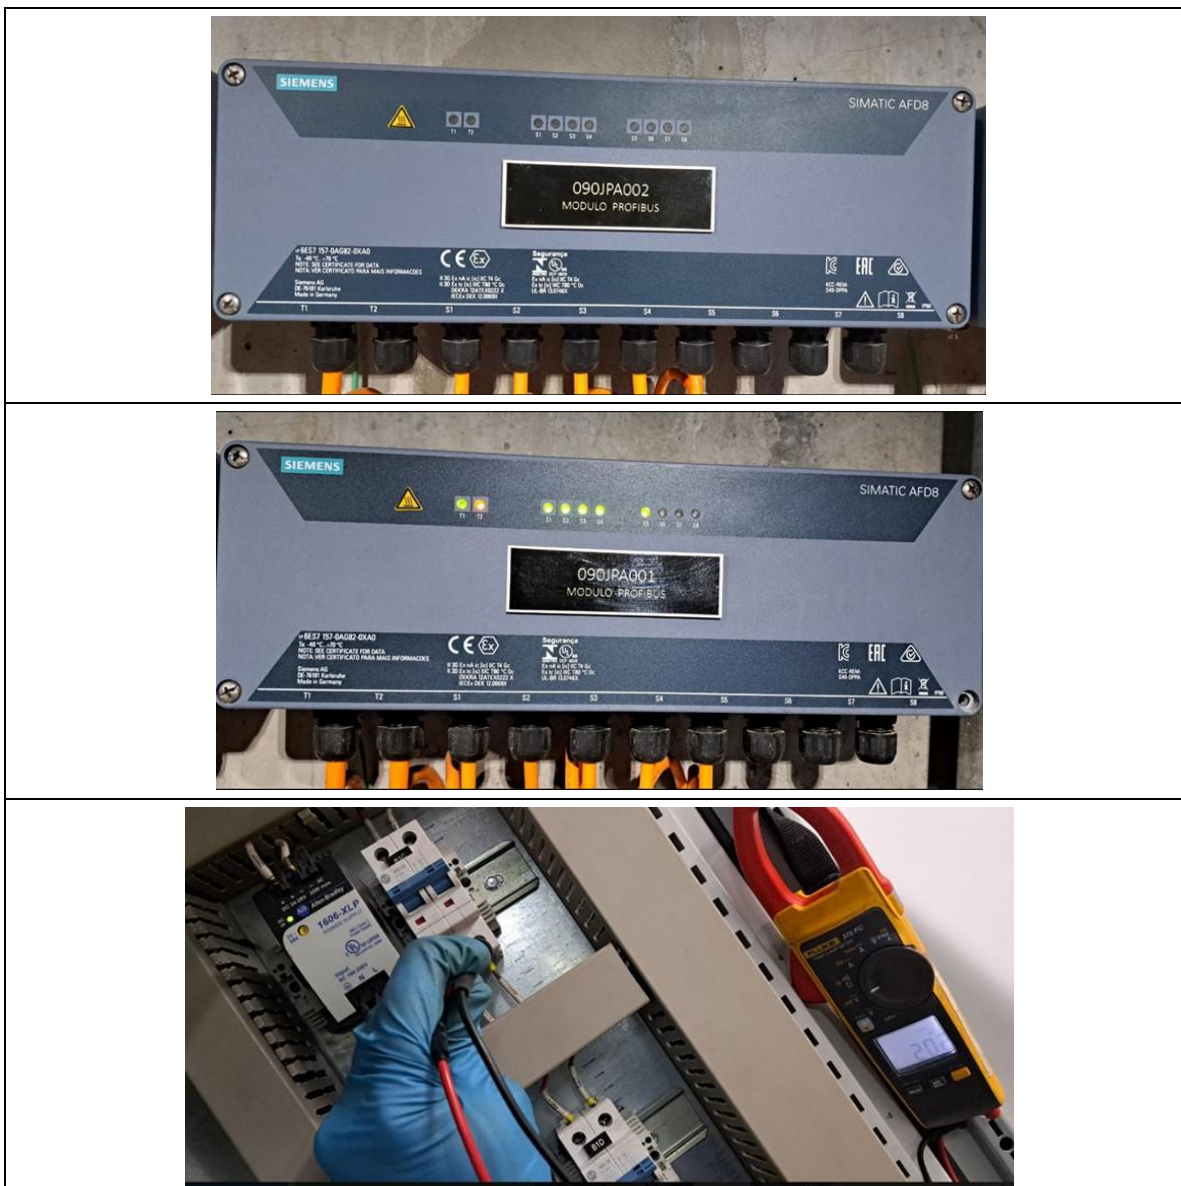
Fotografía 14. Mantenimiento modulo PROFIBUS 090JPA001 / 4

- 2.15 Se continua intervención en la zona de lodos juntions box PA 090JPA002, 090JPA004, no se encuentran encendidas con alimentación únicamente 090JPA001, 090JPA003, Se verifica cableado estando ok, se verifica encendido de JPA apagadas conectando alimentación principal, estado ok, se verifica tensión de alimentación se evidencia bajo voltaje de entrada 16 V siendo este el mínimo según data sheet, el voltaje no es suficiente para el encendido de las juntions box siguientes siendo 090JPA002, 090JPA004, se verifica modulo PA/ETH en tablero de control CCM9, modulo alimentado con 20 V, baja alimentación, se verifica fuente DC variable de 24 a 28 V, PS5-B1C, fuente con salida de 20 V, no realiza variación de voltaje, fuente dañada, se realiza conexion de alimentación con fuente siguiente PS6-B1D, voltaje de salida 28 V, se energiza modulo con el voltaje suficiente otra el encendido de juntions box 090JPA002, 090JPA004, se recomienda realizar cambio de fuente DC para dejar independiente cada módulo PA/ETH. Se verifica comunicación en panel view y SCADA, operando con normalidad

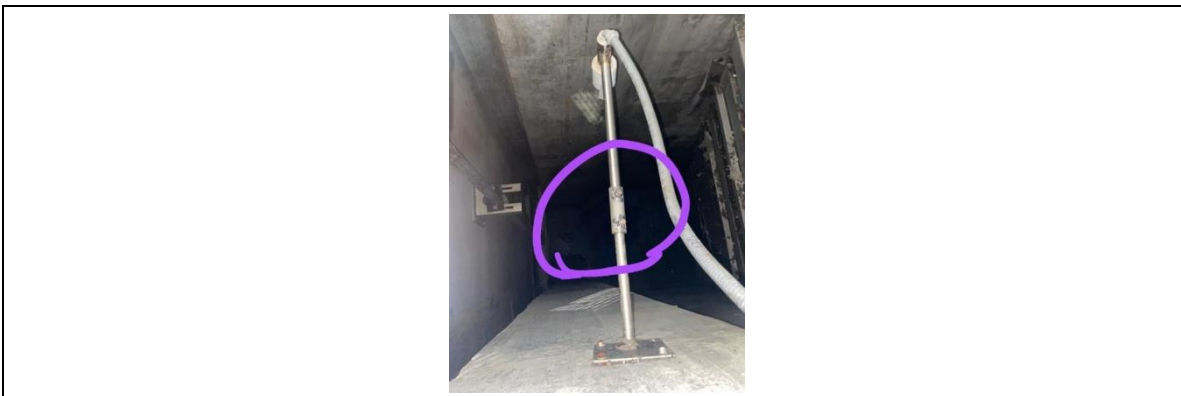
Fotografía 15. Mantenimiento instrumentos 051DGL012B/C y 051DGL011J

- 2.16 Se atiende solicitud de mantenimiento para los instrumentos 051DGL012B/C y 051DGL011J. Se evidencia un mal ajuste en la posición de los sensores, con apoyo del departamento mecánico, se adapta un buje para asegurar la posición del elemento sensor 051LE012B, al momento, opera con normalidad y se deja en seguimiento. Para el caso del sensor 051LE012C, se realiza limpieza general y se ajusta la posición del elemento, quedando operativo e igualmente en pruebas

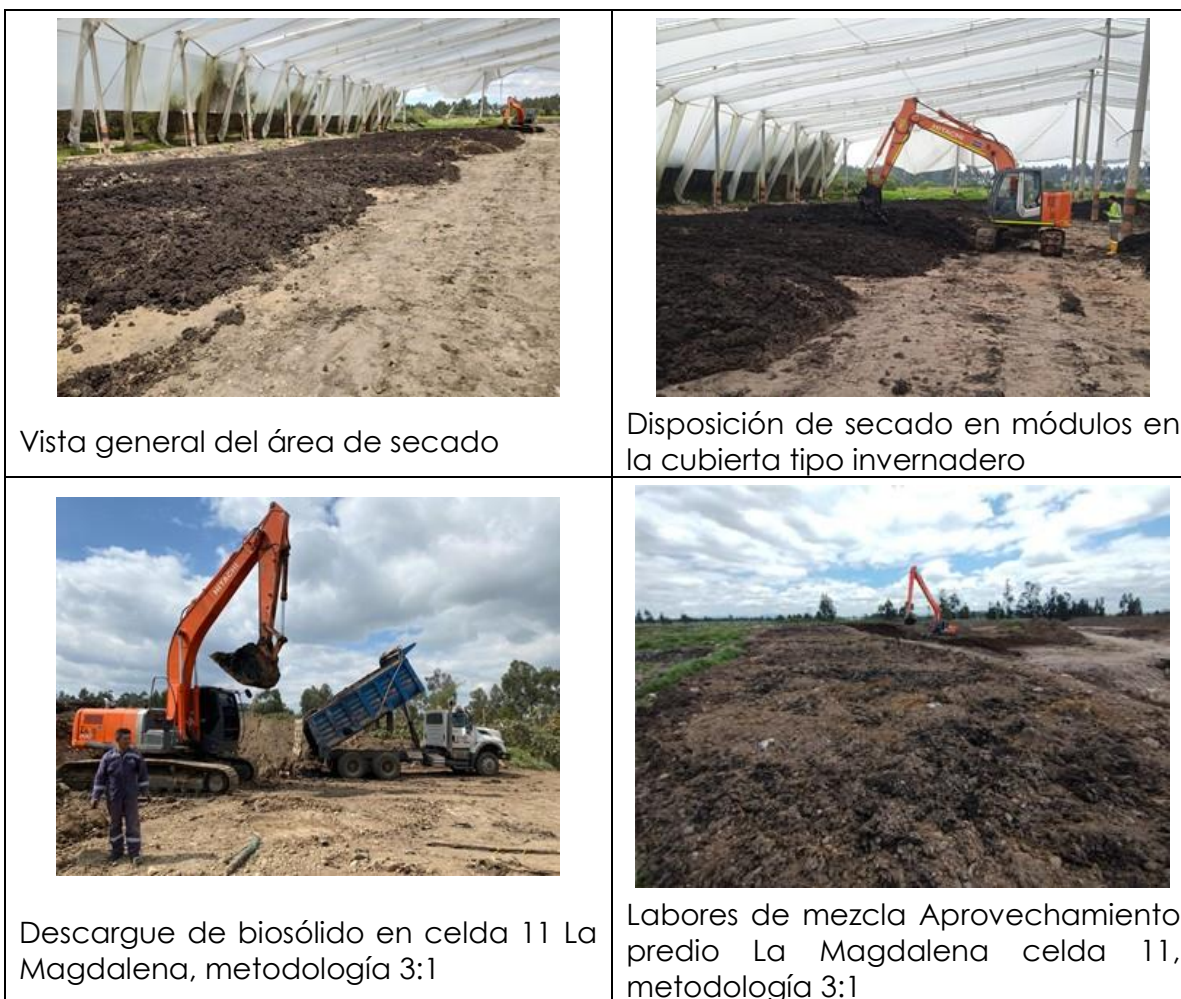
Fotografía 19. Registro fotográfico patio de secado predio el Corzo y proceso de mezcla predio la Magdalena marzo 2023

En el siguiente registro fotográfico se presenta el patio de secado y progreso del aprovechamiento en el predio.
