CONSORCIO TIBITOC 2006

CONSULTOR	CONSORCIO TIBITOC 2006		
NOMBRE DEL PROYECTO	ESTUDIOS Y DISEÑOS PARA LA REHABILITACIÓN DE LA LÍNEA RED MATRIZ DE 78" TIBITOC – CASABLANCA		
CONTRATO No.	1–02–25400–514–2006		
NOMBRE DEL PLANO	DETALLES CAJAS DE ACCESORIOS TRAMO 3 SALIDA Ø12" (K38+779.24) LINEA TIBITOC – CASABLANCA RED MATRIZ Ø78"		
REVISO	S.L.T.	ARCHIVO: RTC–GF–CT–371.dwg	
		ESCALA: 1:50	FECHA: DICIEMBRE DE 2008
APROBO	C.E.B	PLANO No. RTC–FG–CT–371	Rev. 1
DIGITALIZO	C.P.	ACCESORIO N° 204	CARTILLA DE ACCESORIOS EAAB

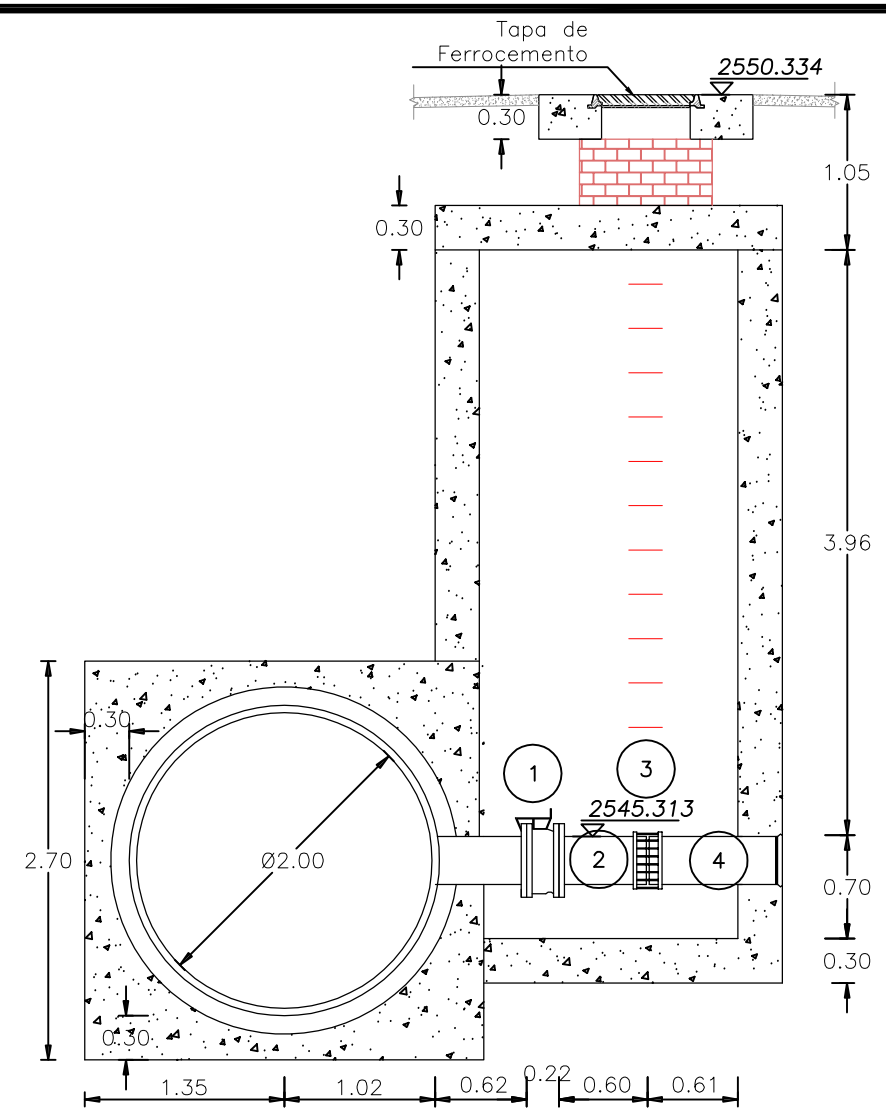
CÁMARA SALIDA
CORTE A–A

ESTADO ACCESORIOS:

No se Pudo Drenar la Cámara, ni Inspeccionar los Accesorios.

ESTADO DE LA CÁMARA:

No se Pudo Bombear la Cámara, al Estar en el Eje de la Calzada y por el Volumen del Tráfico.

Cámara en Concreto en Buen Estado, por Problemas de Oxidación y Elementos Doblados, Se Recomienda Cambio de la Escalera (Tipo Gato).

INFORMACION GENERAL	
COTA TAPA	2550.334
COTA BATEA	2544.151
NORTE	108666.25
ESTE	97086.35
LATITUD	–
LONGITUD	–
DIRECCION	Av Boyaca 63–96
OBSERVACIONES	Inundada Pasos en mal estado

En Trabajos de Reahabilitación, la Cámara Deberá ser Desocupada e Inspeccionados los Accesorios.

Se Recomienda Realizar Mantenimiento a Válvula y Accesorios.
