PLANTA CÁMARA PURGA

CONSULTOR	CONSORCIO TIBITOC 2006		
NOMBRE DEL PROYECTO	ESTUDIOS Y DISEÑOS PARA LA REHABILITACIÓN DE LA LÍNEA RED MATRIZ DE 78" TIBITOC – CASABLANCA		
CONTRATO No.	1–02–25400–514–2006		
NOMBRE DEL PLANO	DETALLES CAJAS DE ACCESORIOS TRAMO 3 PURGA Ø16'' (K45+613.20) LINEA TIBITOC – CASABLANCA RED MATRIZ Ø78''		
REVISO	S.L.T.	ARCHIVO: RTC–GF–CT–417.dwg	
		ESCALA: 1:75	FECHA: DICIEMBRE DE 2008
APROBO	C.E.B	PLANO No. RTC–FG–CT–417	Rev. 1
DIGITALIZO	C.P.	ACCESORIO N° 257	CARTILLA DE ACCESORIOS EAAB

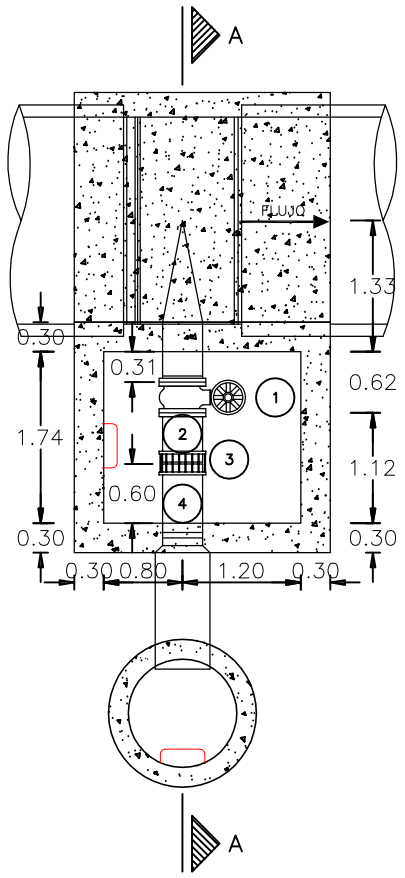
ESTADO DE LA CÁMARA:

Cámara en Concreto en Buen Estado.

En Caso de Requerirse su Reconstrucción (Ver Esquema Tipico de Acuerdo con la Norma NS–077 Versión 1,0 del 05/04/2004 de la EAAB en el Producto No.9).

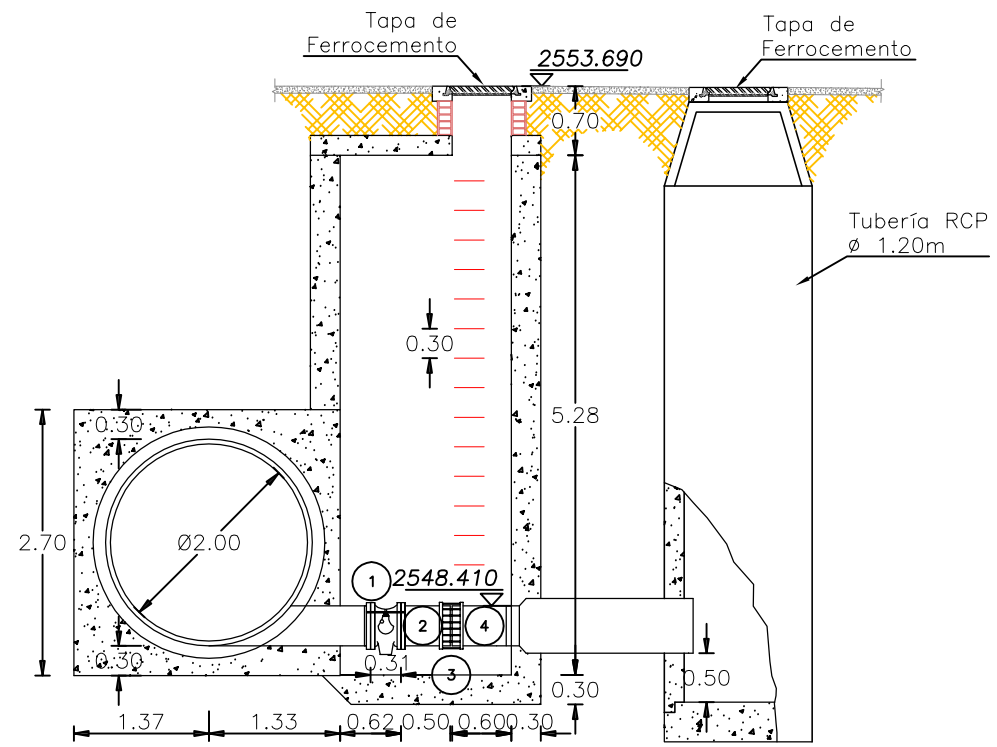
CÁMARA PURGA
CORTE A–A

ESTADO ACCESORIOS:

No se Pudo Drenar, ni Inspeccionar los Accesorios.

En Trabajos de Rehabilitación, La Cámara Deberá ser Totalmente Drenada e Inspeccionados los Accesorios.

Se Recomienda Realizar Mantenimiento a Tuberías, Válvula y Accesorios, con: Limpieza (Sandblasting) y Pintura.
