| NOMBRE DEL PROYECTO | ESTUDIOS Y DISEÑOS PARA LA REHABILITACIÓN DE LA LÍNEA RED MATRIZ DE 78" TIBITOC – CASABLANCA |
| NOMBRE DEL PLANO | DETALLES CAJAS DE ACCESORIOS TRAMO 3 PURGA Ø16'' (K46+450.00) LINEA TIBITOC – CASABLANCA RED MATRIZ Ø78'' |

| APROBO | C.E.B | PLANO No. RTC–FG–CT–421 | | Rev. 1 |

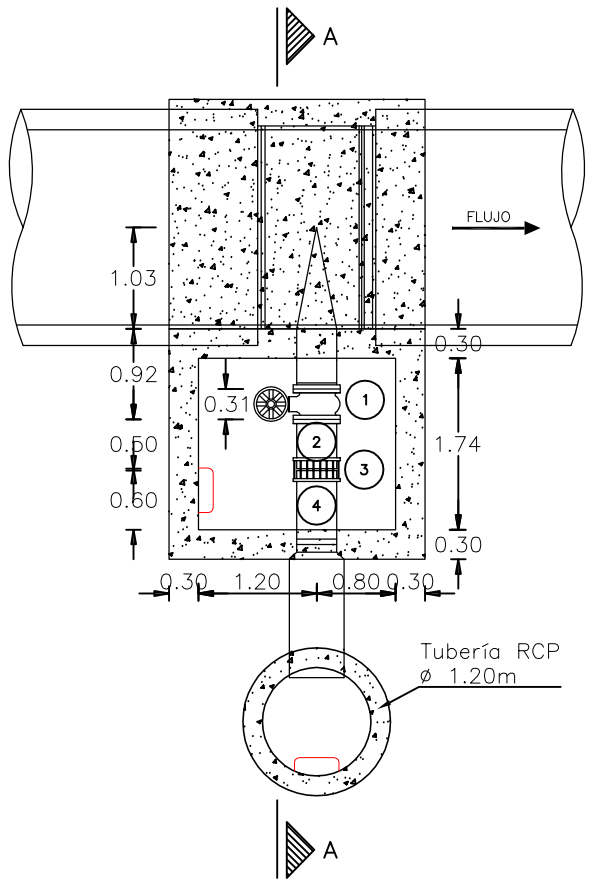
PLANTA CÁMARA
PURGA

Cámara en Concreto en Buen Estado, con Dimensiones Internas Algo Escasas.

En Caso de Requerirse su Reconstrucción (Ver Esquema Tipico de Acuerdo con la Norma NS–077 Versión 1,0 del 05/04/2004 de la EAAB en el Producto No.9).

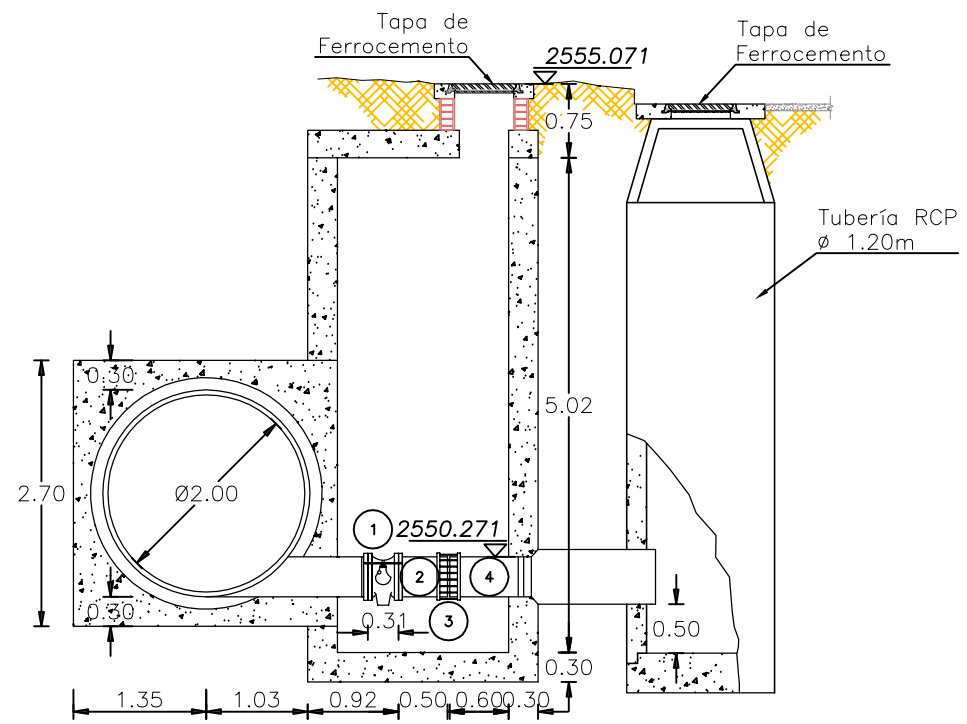
CÁMARA PURGA
CORTE A–A

No se Pudo Drenar Totalmente la Cámara, ni Inpeccionar los accesorios.

En Trabajos de Rehabilitación, La Cámara Deberá Ser Totalmente Drenada e Inspeccionados los Accesorios.

Se Recomienda Realizar Mantenimiento a Tuberías, Válvula y Accesorios, con: Limpieza (Sandblasting) y Pintura.
