PLANTA CÁMARA
VÁLVULA V-42

CONSORCIO TIBITOC 2006

CONSULTOR	CONSORCIO TIBITOC 2006		
NOMBRE DEL PROYECTO	ESTUDIOS Y DISEÑOS PARA LA REHABILITACIÓN DE LA LÍNEA RED MATRIZ DE 78" TIBITOC – CASABLANCA		
CONTRATO No.	1-02-25400-514-2006		
NOMBRE DEL PLANO	DETALLES CAJAS DE ACCESORIOS TRAMO 3 PURGA Ø16" Y VALVULA V42 Ø60" (K48+041.30) LINEA TIBITOC – CASABLANCA RED MATRIZ Ø78"		
REVISO	S.L.T.	ARCHIVO: RTC-GF-CT-432.dwg	HOJA: 2 de 2
APROBO	C.E.B	ESCALA: 1:75	FECHA: DICIEMBRE DE 2008
		PLANO No. RTC-FG-CT-432	Rev. 1
DIGITALIZO	C.P.	ACCESORIO N° 272-273	CARTILLA DE ACCESORIOS EAAB

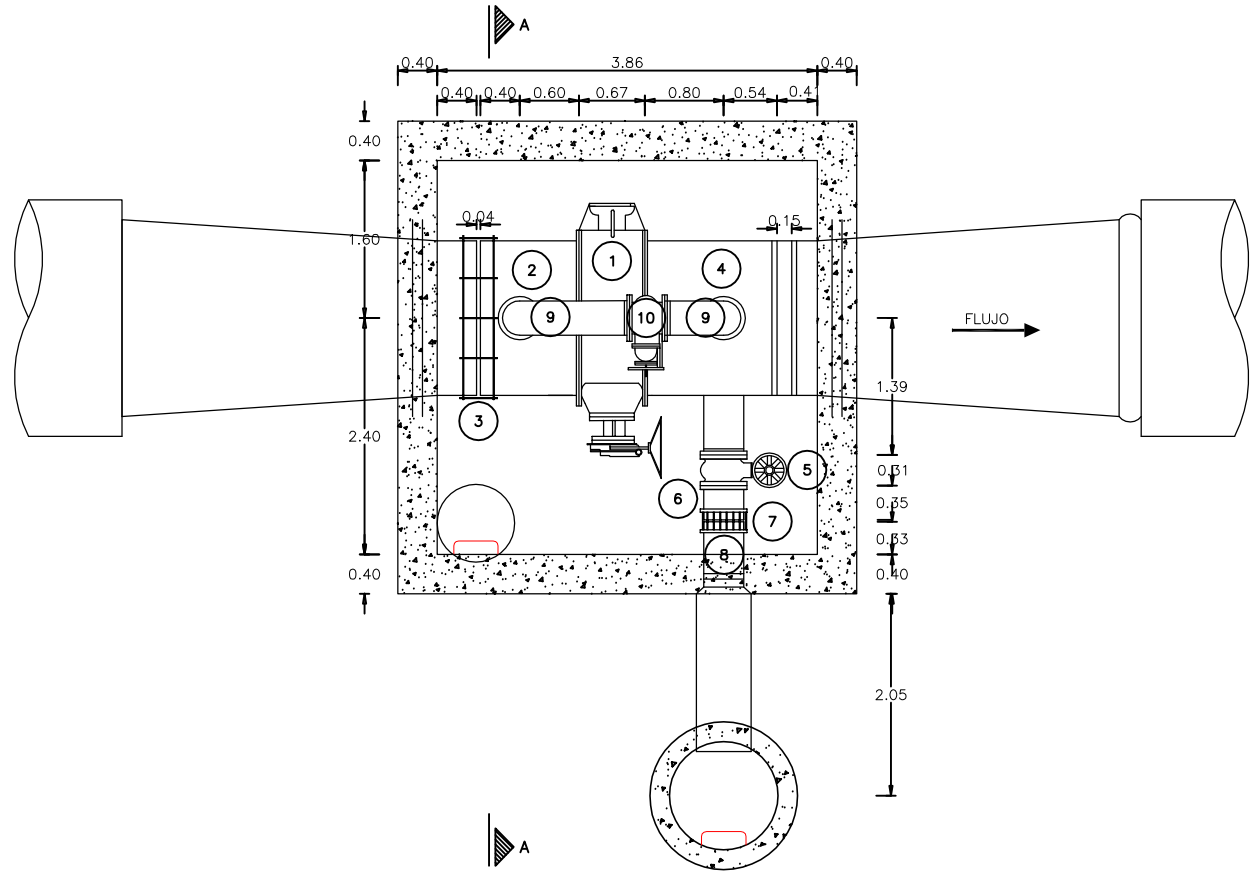
FOTO No. 3
Vista Interna de la Cámara

Cámara en Concreto en Buen Estado, se Recomienda Arreglar la Escalera de Acceso.

Se Recomienda Realizar Mantenimiento Exterior a Todas las Tuberías y Accesorios con: Limpieza (Sandblasting) y Pintura.

En trabajos de rehabilitación se recomienda modificar la distribución (especialmente en la purga), para que las uniones dresser Ø16", quedan más separados del muro, para facilidad en la operación y desmonte.
