DESCRIPCION MECANICO		DESCRIPCION
No.	CANT.	
1	1	VENTOSA DE UNA CÁMARA CON VALVULA INTERNA DE CIERRE (A-197)

CONSULTOR		CONSORCIO TIBITOC 2006	
CONSULTOR		CONSORCIO TIBITOC 2006	
NOMBRE DEL PROYECTO		ESTUDIOS Y DISEÑOS PARA LA REHABILITACION DE LA LINEA RED MATRIZ DE 78" TIBITOC - CASABLANCA	
CONTRATO No.		1-02-25400-514-2006	
NOMBRE DEL PLANO		DETALLES CAJAS DE ACCESORIOS TRAMO 3 LINEA TIBITOC - CASABLANCA RED MATRIZ Ø78"	
REVISO		ARCHIVO:	RTG-GF-CT-364.dwg
APROBO		ESCALA:	1:50
DIGITALIZO		PLANO No.	RTG-FG-CT-364
		C.P.	ACCESORIO N° 197
		FECHA:	DICIEMBRE DE 2008
		Rev.	1
			CARTILLA DE ACCESORIOS EAAB

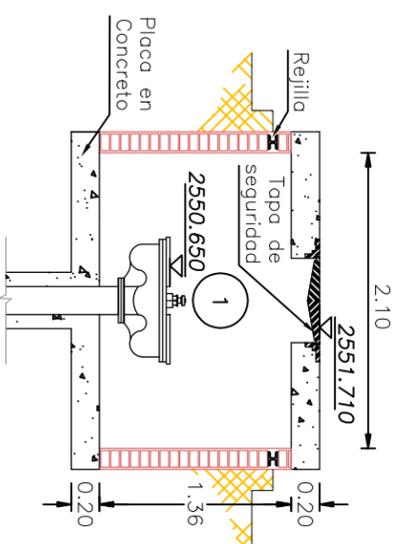
**CÁMARA VENTOSA  
CORTE A-A**

Cámara en Mampostería Agrietada, Se Recomienda el Retiro de la Basura.

La Norma NS-077 Versión 1,0 del 05/04/2004 de la EAAB, No Contempla Cámaras en Mampostería.

Por Todo Esto se Recomienda su Reconstrucción (Ver Esquma Típico en el Producto No.9)
