CÁMARA VENTOSA
VISTA EN ELEVACION

CONSORCIO TIBITOC 2006			
CONSULTOR	CONSORCIO TIBITOC 2006		
NOMBRE DEL PROYECTO	ESTUDIOS Y DISEÑOS PARA LA REHABILITACIÓN DE LA LINEA RED MATRIZ DE 78" TIBITOC - CASABLANCA		
CONTRATO No.	1-02-25400-514-2006		
NOMBRE DEL PLANO	DETALLES CAJAS DE ACCESORIOS TRAMO 3 VENTOSA Ø8" (K38+275.31)		
	LINEA TIBITOC - CASABLANCA RED MATRIZ Ø78"		
REVISO	S.L.T.	ARCHIVO:	RTC-GF-CT-367.dwg
APROBO	C.E.B	ESCALA:	1:50
DIGITALIZO	C.P.	PLANO No.	RTC-FG-CT-367
		ACCESORIO N° 200	CARTILLA DE ACCESORIOS EAAB
			FECHA: DICIEMBRE DE 2008
			Rev. 1

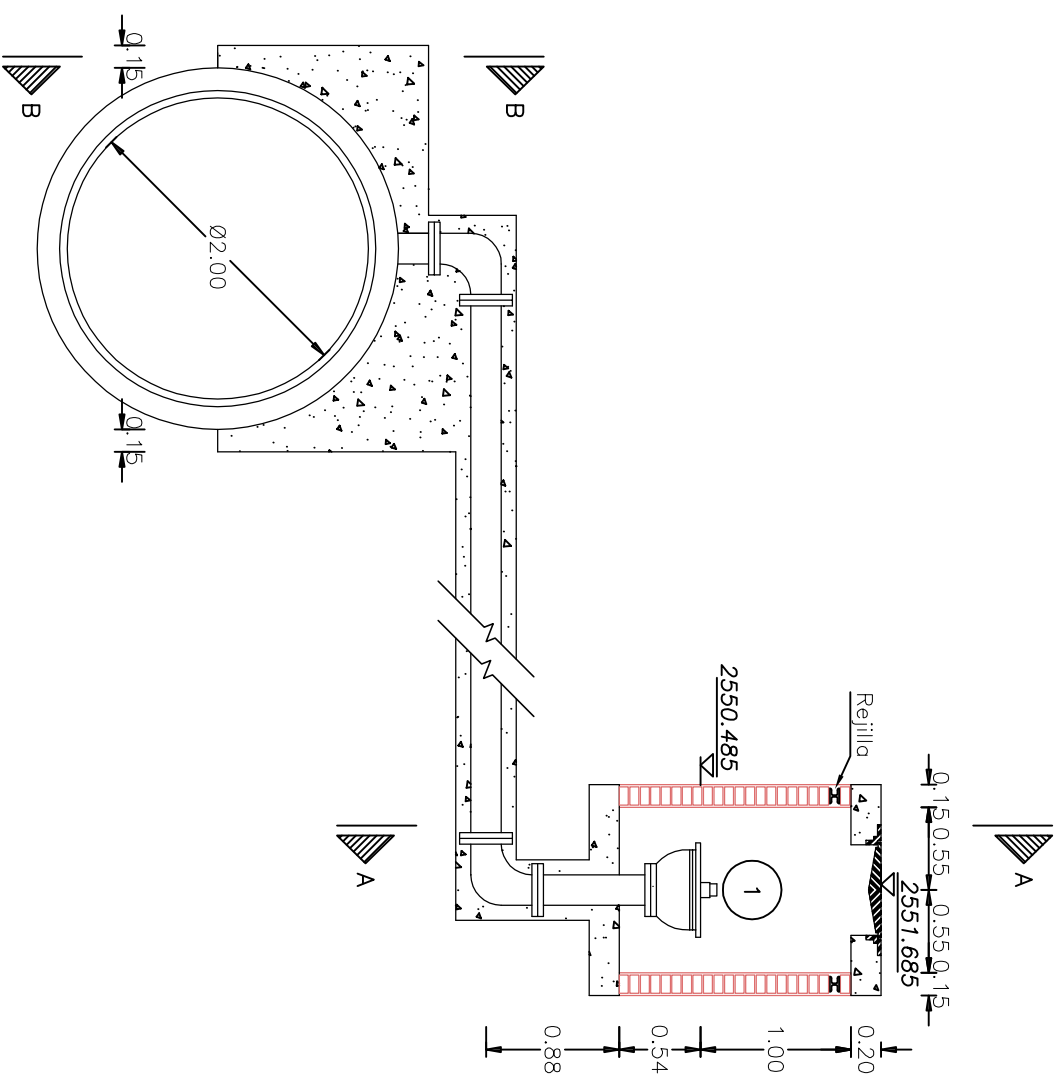
ESTADO ACCESORIOS:

La Ventosa No Tiene Válvula de Guardada. Se Recomienda la Instalación de Una.

La Ventosa se Encuentra Rota, Se Recomienda Cambiar la Ventosa.

ESTADO DE LA CÁMARA:

Cámara en Mampostería Agrietada, Se Recomienda el Retiro del Lodo.

La Norma NS-077 Versión 1,0 del 05/04/2004 de la EAAB, No Contempla Cámaras en Mampostería.

Por Todo Esto se Recomienda su Reconstrucción (Ver Esquema Típico en el Producto No.9)
