CONSULTOR	CONSORCIO TIBITOC 2006
NOMBRE DEL PROYECTO	ESTUDIOS Y DISEÑOS PARA LA REHABILITACIÓN DE LA LINEA RED MATRIZ DE 78" TIBITOC - CASABLANCA
CONTRATO No.	1-02-25400-514-2006
NOMBRE DEL PLANO	DETALLES CAJAS DE ACCESORIOS TRAMO 3 VENTOSA Ø8" (K39+076.21)
	LINEA TIBITOC - CASABLANCA RED MATRIZ Ø78"
REVISO	S.L.T. ARCHIVO: RTC-GF-CT-375.dwg
APROBO	C.E.B ESCALA: 1:50 FECHA: DICIEMBRE DE 2008
DIGITALIZO	C.P. ACCESORIO N° 208 PLANO No. RTC-FG-CT-375 Rev. 1 CARTILLA DE ACCESORIOS EAAB

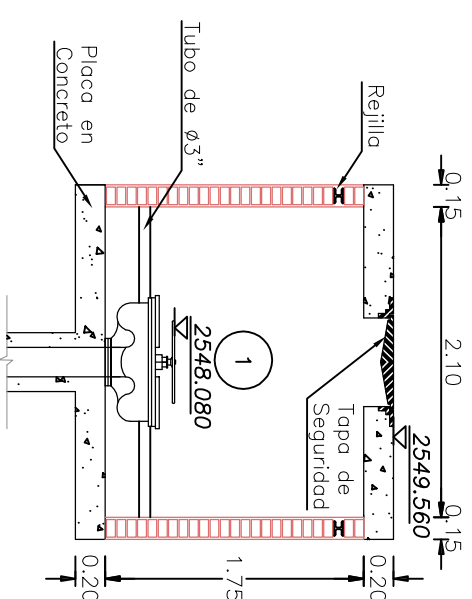
**CÁMARA VENTOSA  
CORTE A-A**

Cámara en Mampostería Está Rota y Localizada en el Borde del Canal.

La Norma NS-077 Versión 1,0 del 05/04/2004 de la EMAB, No Contempla Cámaras en Mampostería.

Se Recomienda Investigar el Ducto Ø3" que Atraviesa la Cámara y Retirar la Basura.

Por Todo Esto se Recomienda su Reconstrucción (Ver Esquema Típico en el Producto No.9)
