CONSULTOR		CONSORCIO TIBITOC 2006			
NOMBRE DEL PROYECTO		ESTUDIOS Y DISEÑOS PARA LA REHABILITACIÓN DE LA LINEA RED MATRIZ DE 78" TIBITOC – CASABLANCA			
CONTRATO No.		1-02-25400-514-2006			
NOMBRE DEL PLANO		DETALLES CAJAS DE ACCESORIOS TRAMO 3 SAUIDA ORIENTE-OCCIDENTE Ø16" (K40+023.47) LINEA TIBITOC – CASABLANCA RED MATRIZ Ø78"			
REVISO	S.L.T.	ARCHIVO:	RTC-GF-CT-379.dwg	FECHA:	DICIEMBRE DE 2008
APROBO	C.E.B	PLANO No.	RTC-FG-CT-379	Rev.	1
DIGITALIZO	C.P.	ACCESORIO N° 212	CARTILLA DE ACCESORIOS EAAB

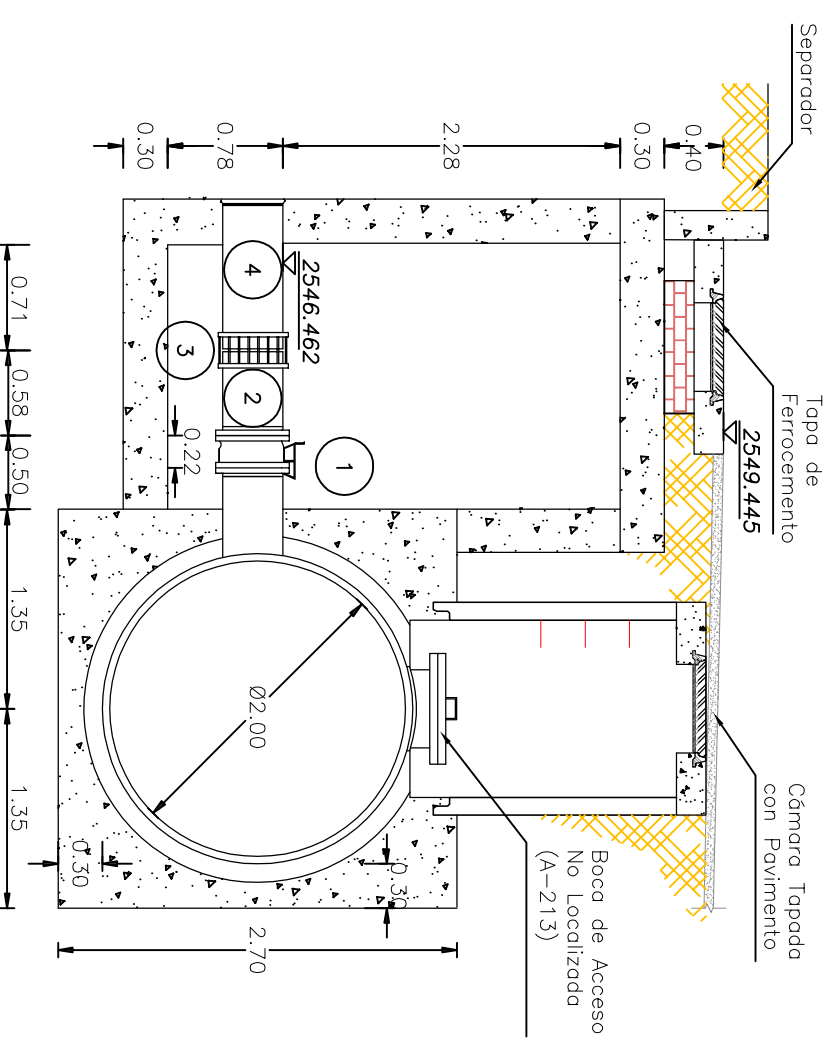
**CÁMARA SALIDA
CORTE A-A**

Los Accesorios 212 y 213 Deberían Estar en la Misma Cámara, en la Inspección de Campo no se Encontró la Boca de Acceso (A-213).

Por Problemas de Oxidación se Recomienda Cambio de los Elementos de la Salida,

Cámara en Concreto en Buen Estado.

Se Deberá Localizar la Boca de Acceso (A-213) para Realizar el Mantenimiento a los Elementos Metálicos (Bridas y Tornillos).

En Trabajos de Rehabilitación se Deberá Localizar la Cámara (A-213) e Inspeccionar la Boca de Acceso.
