**CÁMARA VENTOSA
VISTA EN ELEVACIÓN**

CONSULTOR	CONSORCIO TIBITOC 2006	ARCHIVO:	RTC-GF-CT-381.dwg
NOMBRE DEL PROYECTO	ESTUDIOS Y DISEÑOS PARA LA REHABILITACION DE LA LINEA RED MATRIZ DE 78" TIBITOC - CASABLANCA	ESCALA:	1:50
CONTRATO No.	1-02-25400-514-2006	PLANO No.	RTC-FG-CT-381
NOMBRE DEL PLANO	DETALLES CAJAS DE ACCESORIOS TRAMO 3 VENTOSA Ø8" (K40+061.17)	ACCESORIO N°	214
	LINEA TIBITOC - CASABLANCA RED MATRIZ Ø78"	FECHA:	DICIEMBRE DE 2008
REVISO	S.L.T.	Rev.	1
APROBO	C.E.B	CARTILLA DE ACCESORIOS EAAB	
DIGITALIZO	C.P.

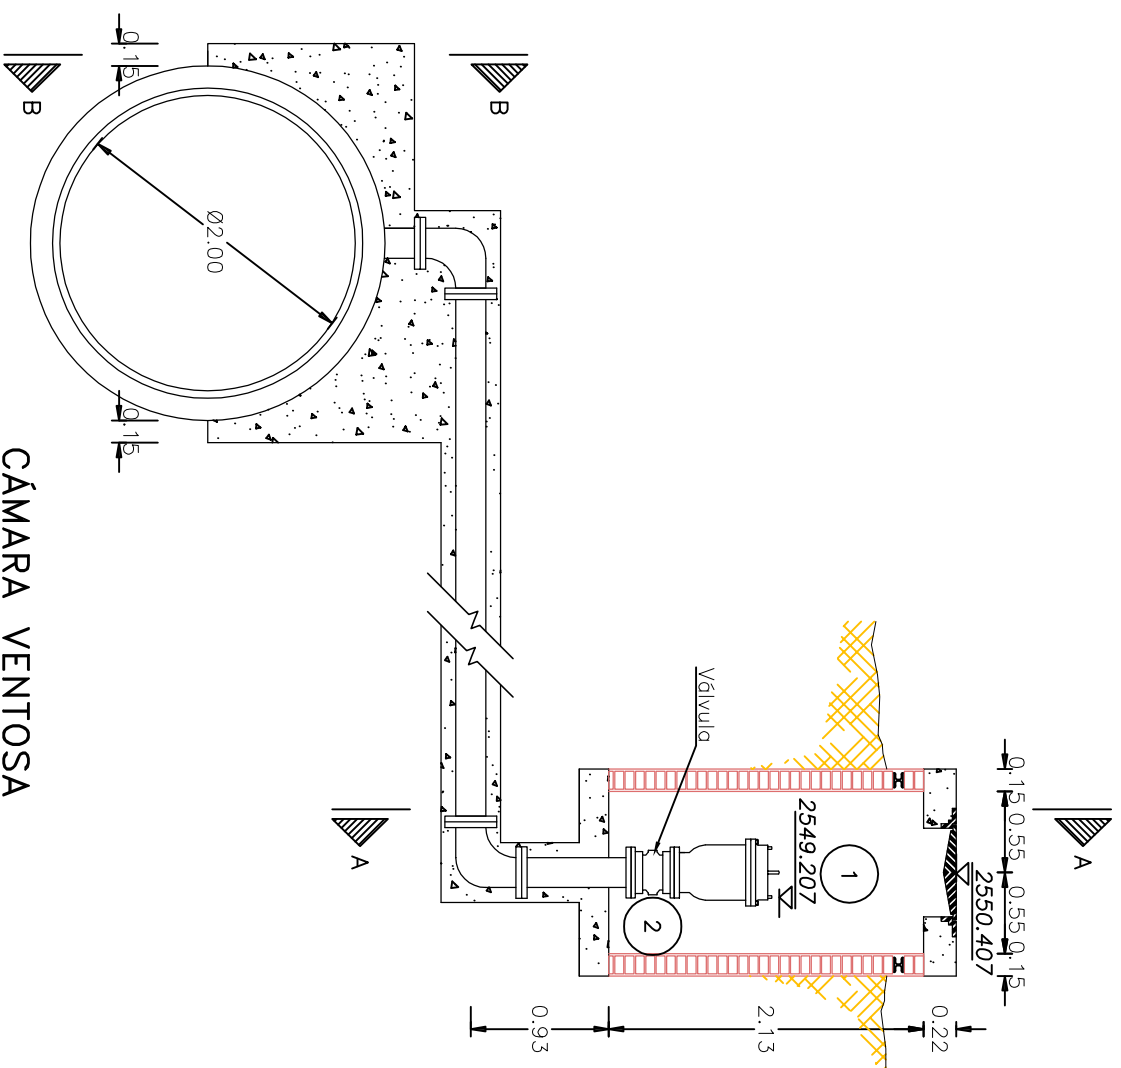
La Ventosa se Encuentra Incompleta, se Recomienda Cambiarla por una Nueva.

Cámara en Mampostería Está en Buen Estado, Algo Estrecha para la Operación de la Válvula de Guarda.

La Norma NS-077 Versión 1.0 del 05/04/2004 de la EAAB, No Contempla Cámaras en Mampostería.

Se Recomienda Realizar Mantenimiento a los Elementos Metálicos con: Limpieza (Sandblasting) y Pintura.

Por Todo Esto se Recomienda su Reconstrucción (Ver Esquema Típico en el Producto No.9)
