| NOMBRE DEL PROYECTO | ESTUDIOS Y DISEÑOS PARA LA REHABILITACION DE LA LINEA RED MATRIZ DE 78" TIBRITOC - CASABLANCA | | | | |
| NOMBRE DEL PLANO | DETALLES CAJAS DE ACCESORIOS TRAMO 3 VENTOSA Ø8" (K40+130.64) LINEA TIBRITOC - CASABLANCA RED MATRIZ Ø78" | | | | |
| APROBO | C.E.B | ESCALA: | 1:50 | PLANO No. | RTC-FG-CT-383 |

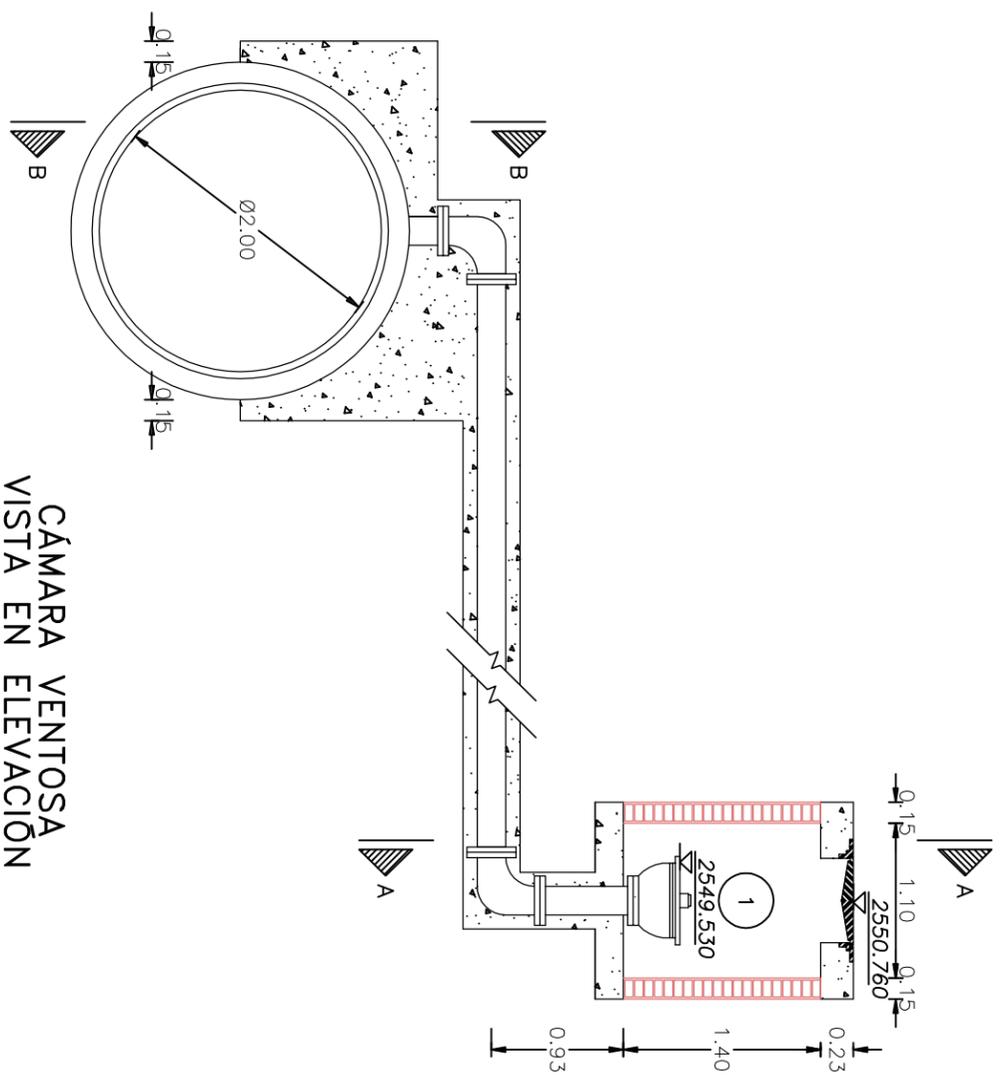
**CÁMARA VENTOSA
VISTA EN ELEVACIÓN**

ESTADO ACCESORIOS:

La Ventosa, No Está Operando, Fue Suspendida por una Salida Clandestina (Bloqueado). Presenta Fuga en la Válvula de Cierre. Por Todo Esto se Recomienda su Reposición.

ESTADO DE LA CÁMARA:

Cámara en Mampostería Está en Regular Estado.

La Norma NS-077 Versión 1,0 del 05/04/2004 de la EAAB, No Contempla Cámaras en Mampostería.

La Ventosa No Tiene Válvula de Guarda. Se Recomienda la Instalación de Una.

Por Todo Esto se Recomienda su Reconstrucción (Ver Esquma Típico en el Producto No.9)

Se Recomienda Retirar la Basura.
