CONSULTOR		CONSORCIO TIBITOC 2006

NOMBRE DEL PROYECTO	ESTUDIOS Y DISEÑOS PARA LA REHABILITACION DE LA LINEA RED MATRIZ DE 78" TIBITOC - CASABLANCA		
CONTRATO No.	1-02-25400-514-2006		
NOMBRE DEL PLANO	DETALLES CAJAS DE ACCESORIOS TRAMO 3 PURGA Ø16" (K40+762.79)		
LINEA TIBITOC - CASABLANCA RED MATRIZ Ø78"			
REVISO	S.L.T.	ARCHIVO:	RTC-GF-CT-385.dwg
APROBO	C.E.B	ESCALA:	1:75
DIGITALIZO	C.P.	PLANO No.	RTC-FG-CT-385
		ACCESORIO N° 218	CARTILLA DE ACCESORIOS EAAB
		FECHA:	DICIEMBRE DE 2008
		Rev.	1

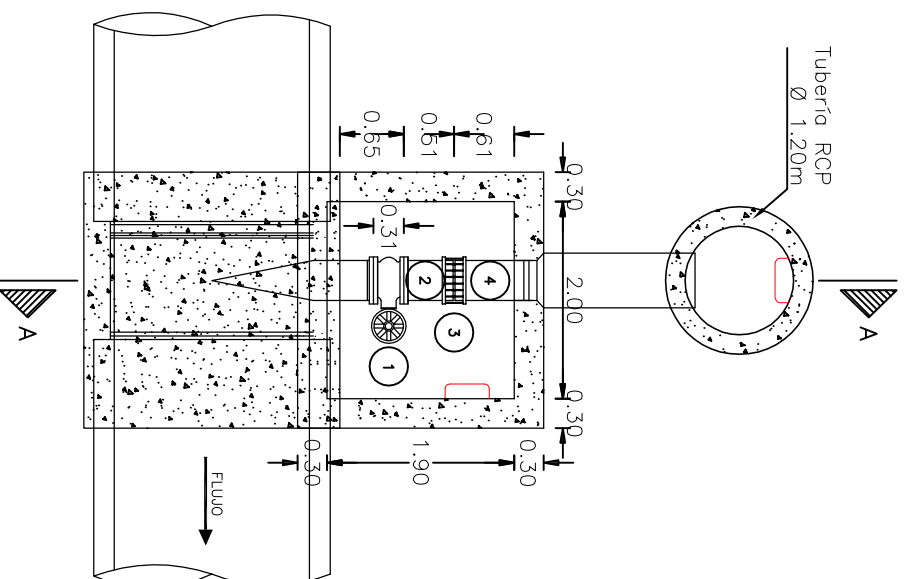
PLANTA CÁMARA
PURGA

Cámara en Concreto en Buen Estado.

No se Pudo Drenar Completamente la Cámara, por Problemas de Oxidación se Recomendó Cambio de la Escalera (Tipo Gato).

La Cámara del Pozo Húmedo no se Pudo Localizar ya que se Encuentra Bajo Pavimento.

En Trabajos de Rehabilitación, La Cámara Deberá ser Totalmente Drenada e Inspeccionados los Accesorios.

Se recomienda Realizar Mantenimiento a Tuberías, Válvula y Accesorios, con: Limpieza (Sandblasting) y Pintura.

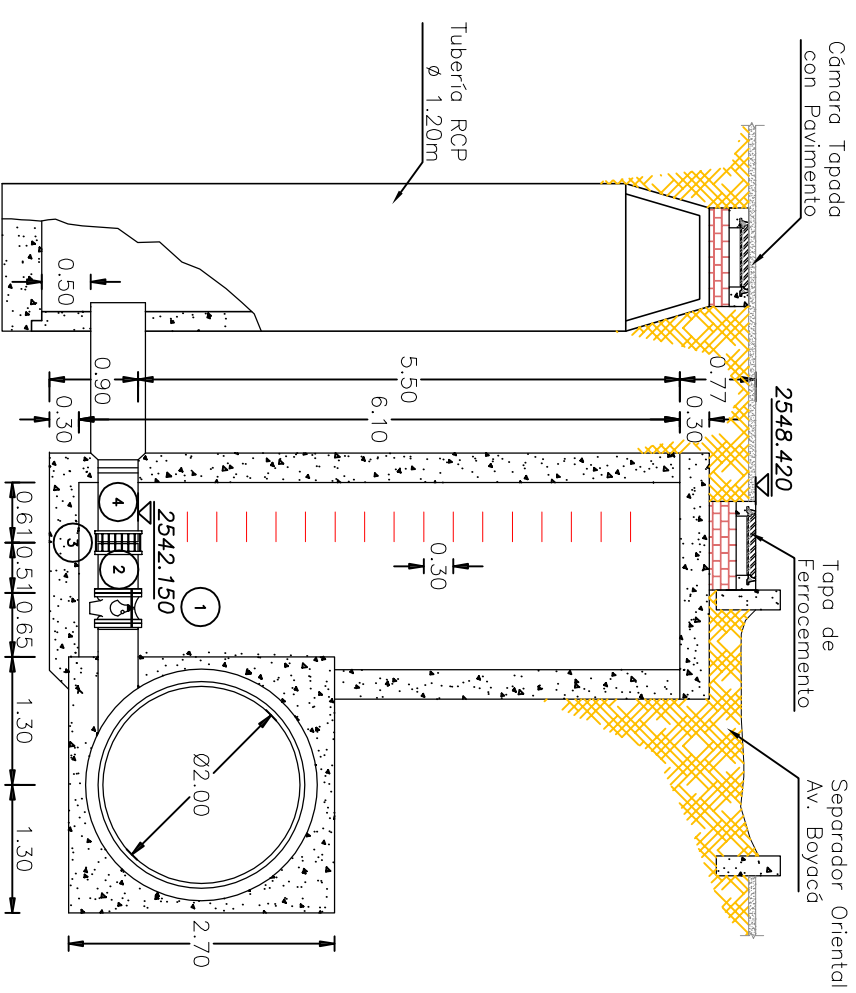
CÁMARA PURGA
CORTE A-A

No se Pudo Drenar Totalmente la Cámara, ni Inspeccionar los Accesorios.
