CONSULTOR	CONSORCIO TIBITOC 2006
NOMBRE DEL PROYECTO	ESTUDIOS Y DISEÑOS PARA LA REHABILITACIÓN DE LA LINEA RED MATRIZ DE 78" TIBITOC - CASABLANCA
CONTRATO No.	1-02-25400-514-2006
NOMBRE DEL PLANO	DETALLES CAJAS DE ACCESORIOS TRAMO 3
BOCA DE ACCESO (DI) Ø16" -SALIDA NO HABILITADA (K40+840.99)	
LINEA TIBITOC - CASABLANCA RED MATRIZ Ø78"	
REVISO	S.L.T.
ARCHIVO:	RTC-GF-CT-386.dwg
ESCALA:	1:50
FECHA:	DICIEMBRE DE 2008
APROBO	C.E.B
PLANO No.	RTC-FG-CT-386
Rev.	1
DIGITALIZO	C.P.
ACCESORIO N°	219 Y 220
CARTILLA DE ACCESORIOS	EAAB

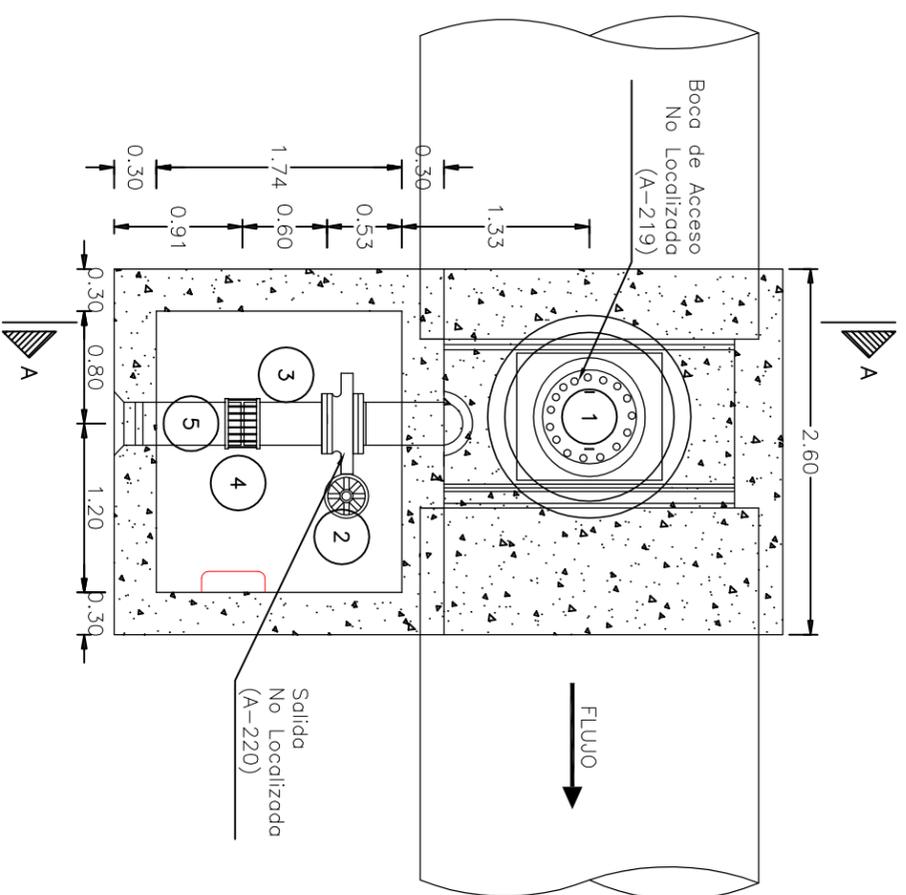
PLANTA CÁMARA  
BOCA DE ACCESO Y SALIDA

No se Localizaron las Cámaras, Tanto de la Boca de Acceso como de la Salida.

Medidas Tomadas de Planos de Obra Facilitados por American Pipe And Construction Intl.

La Norma NS-077 Versión 1,0 del 05/04/2004 de la EAAB, No Contempla Cámaras en Tubería RCP y el Diámetro Mínimo para Cámaras Circulares es de 1.60m.

En Trabajos de Rehabilitación se Deberán Localizar las Cámaras e Inspeccionarlas.

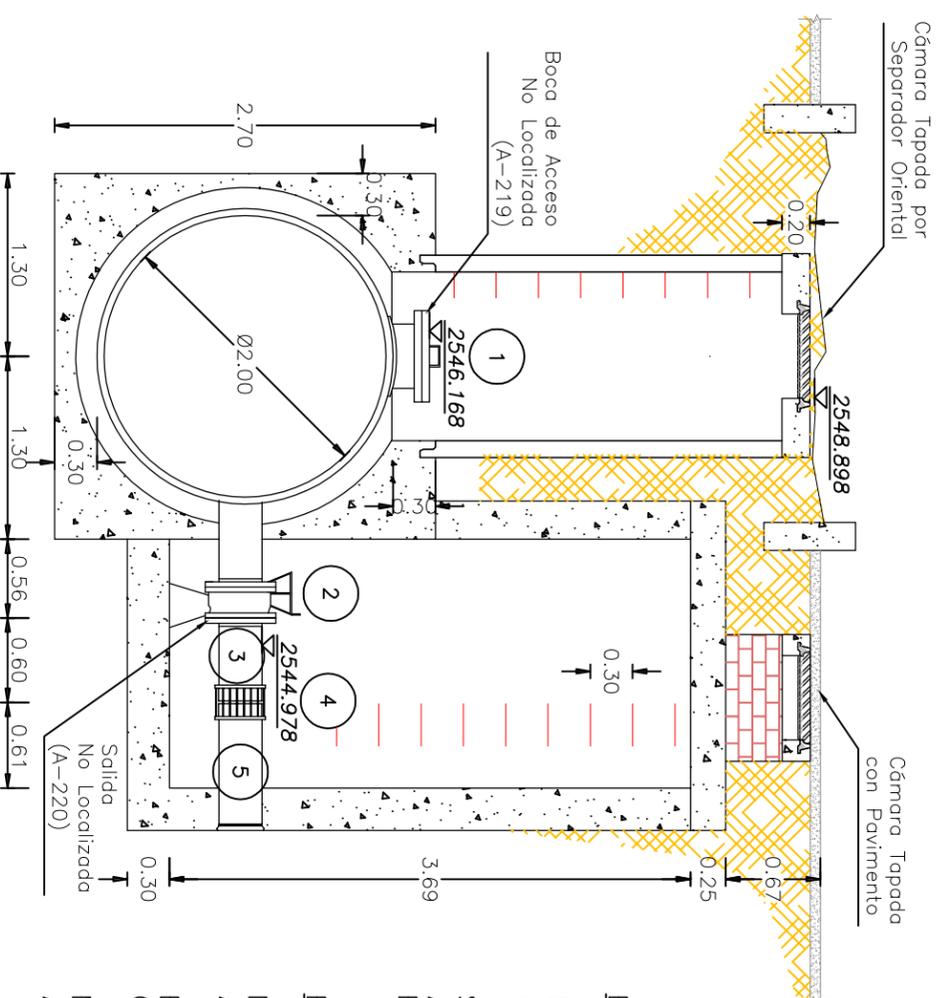
CÁMARA BOCA DE ACCESO Y SALIDA  
CORTE A-A

DESPIECE MECANICO	
No.	DESCRIPCION
1	BOCA DE ACCESO (Diámetro Interno) Ø16" (A-219)
2	VALVULA MARIPOSA Ø12" BRIDADA (A-220)
3	NIPLE Ø12" EBXEL
4	UNION DE DESMONTAJE Ø12" TIPO DRESSER
5	NIPLE DE ACERO Ø12" ELXCAMPANA

No se Encontraron las Cámaras en la Inspección de Campo. Deben Estar Debajo del Separador y de Calzada.

Se Deberá Localizar las Cámaras e Inspeccionar los Accesorios, para Realizar el Mantenimiento a los Elementos Metálicos.
