CONSULTOR	CONSORCIO TIBITOC 2006	CONSORCIO TIBITOC 2006	
NOMBRE DEL PROYECTO	ESTUDIOS Y DISEÑOS PARA LA REHABILITACIÓN DE LA LINEA RED MATRIZ DE 78" TIBITOC - CASABLANCA		
CONTRATO No.	1-02-25400-514-2006		
NOMBRE DEL PLANO	DETALLES CAJAS DE ACCESORIOS TRAMO 3 PURGA Ø16" (K41+553.97)		
REVISO	S.L.T.	ARCHIVO:	RTC-GF-CT-390.dwg
APROBO	C.E.B	ESCALA:	1:75
DIGITALIZO	C.P.	PLANO No.	RTC-FG-CT-390
		ACCESORIO N°	226
		CARTILLA DE ACCESORIOS EAAB	
		FECHA:	DICIEMBRE DE 2008
		Rev.	1

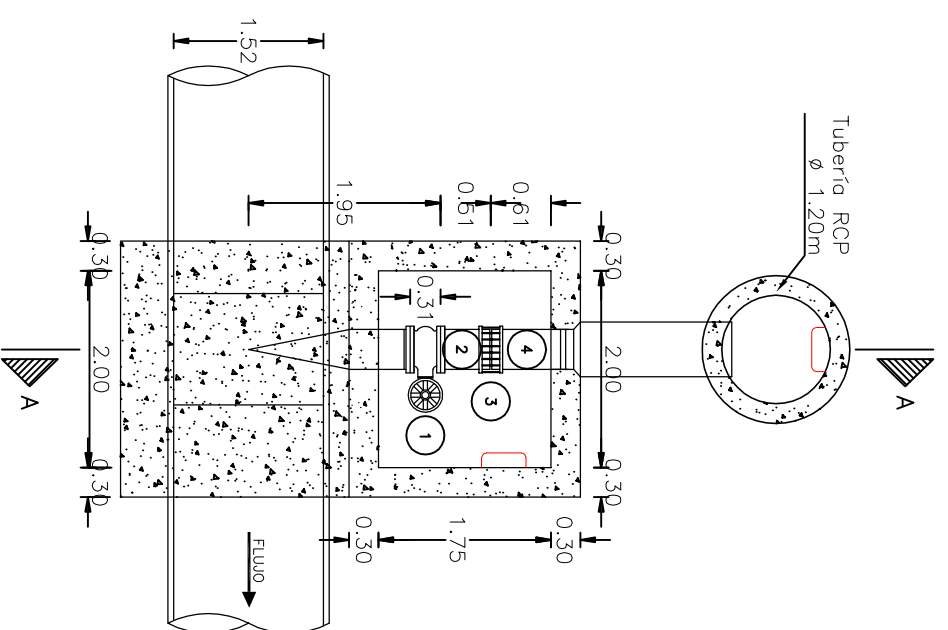
PLANTA CÁMARA PURGA

Cámara en Concreto en Regular Estado, con Grietas y Tiene un Golpe en la Esquina Nor-Oriental.

La Cámara del Pozo Húmedo no se Pudo Localizar Ya que se Encuentra Bajo Pavimento.

Por Todo Esto se Recomienda su Reconstrucción, (Ver Esquema Típico en el Producto No. 9)

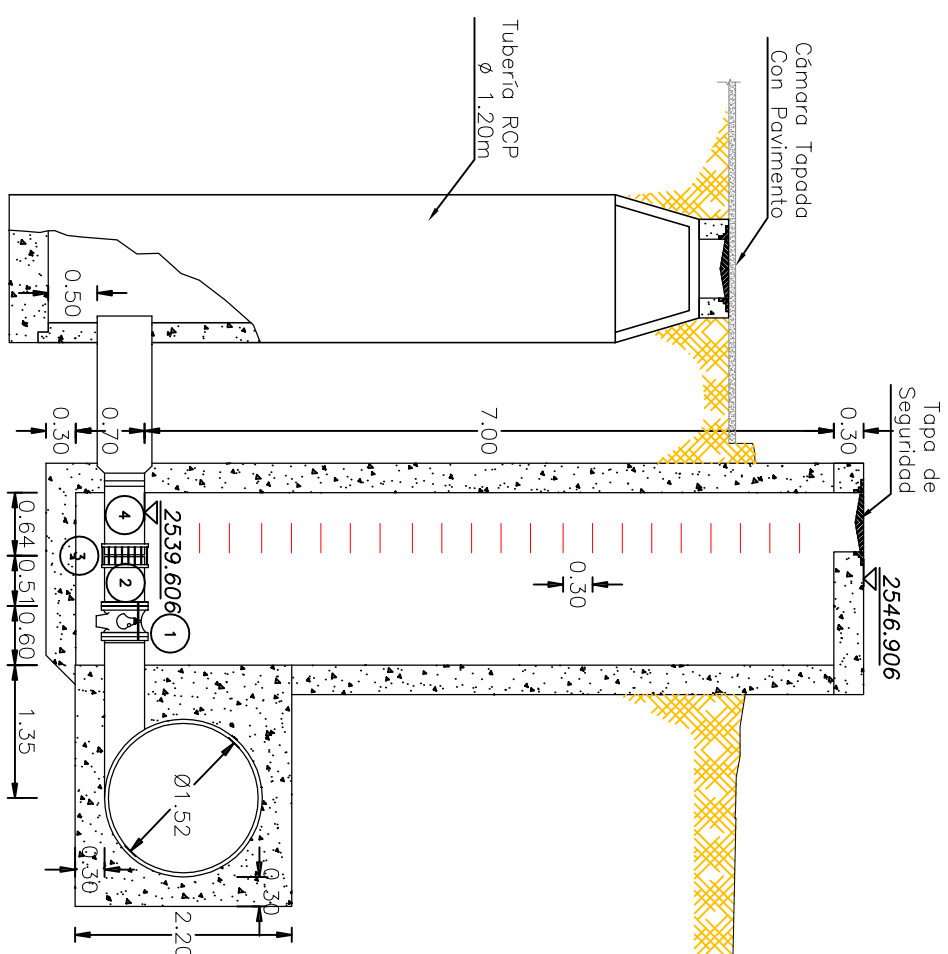
CÁMARA PURGA CORTE A-A

No se Pudo Drenar Totalmente la Cámara, ni Inspeccionar los Accesorios.

En Trabajos de Rehabilitación, La Cámara Deberá Ser Totalmente Drenada e Inspeccionados los Accesorios.

Se Recomienda Redilizar Mantenimiento a Tuberías, Válvula y Accesorios, con: Limpieza (Sandblasting) y Pintura.
