DESPIECE MECANICO		DESCRIPCIÓN
No.	CANT.	
1	1	VENTOSA DE UNA CÁMARA (A-234)

<p>CONSULTOR CONSORCIO TIBITOC 2006</p>			
<p>NOMBRE DEL PROYECTO ESTUDIOS Y DISEÑOS PARA LA REHABILITACIÓN DE LA LINEA RED MATRIZ DE 78" TIBITOC - CASABLANCA</p>			
<p>CONTRATO No. 1-02-25400-514-2006</p>			
<p>NOMBRE DEL PLANO DETALLES CAJAS DE ACCESORIOS TRAMO 3 VENTOSA Ø8" (K42+722.39) LINEA TIBITOC - CASABLANCA RED MATRIZ Ø78"</p>			
REVISO	S.L.T.	ARCHIVO:	RTC-GF-CT-397.dwg
APROBO	C.E.B	ESCALA:	1:50
DIGITALIZO	C.P.	PLANO No.	RTC-FG-CT-397
		ACCESORIO N°	234
			CARTILLA DE ACCESORIOS EAAB
		FECHA:	DICIEMBRE DE 2008
		Rev.	1

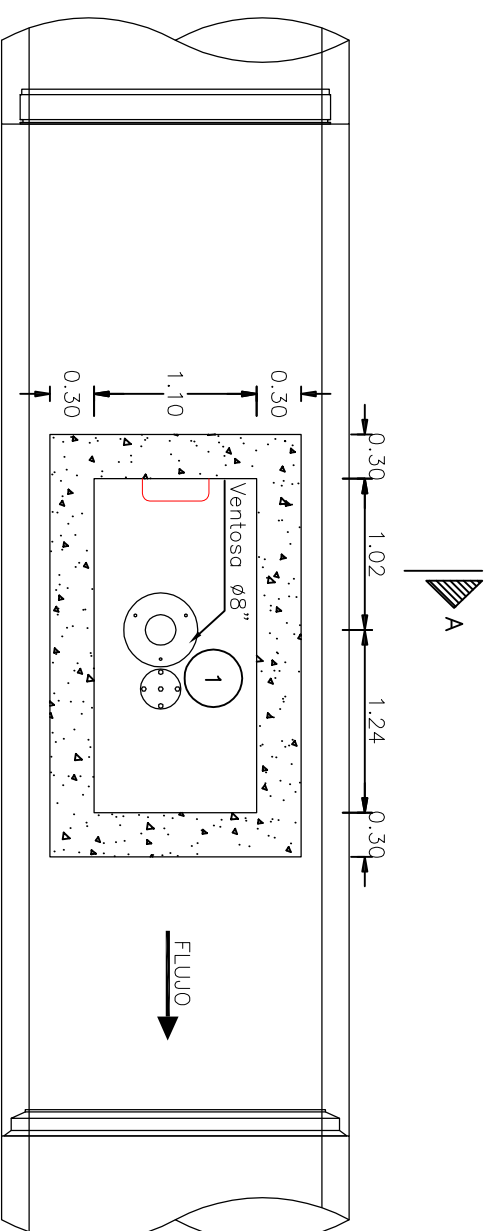
PLANTA CÁMARA VENTOSA

Cámara (Atípica) en Concreto, con dimensiones muy reducidas.

Por Esto se recomienda su Reconstrucción (Ver Esquema Típico en el Producto No.9).
