#### INFORMACION GENERAL

CONSULTOR	CONSORCIO TIBITOC 2006				
NOMBRE DEL PROYECTO	ESTUDIOS Y DISEÑOS PARA LA REHABILITACION DE LA LINEA RED MATRIZ DE 78" TIBITOC - CASABLANCA				
CONTRATO No.	1-02-25400-514-2006				
NOMBRE DEL PLANO	DETALLES CAJAS DE ACCESORIOS TRAMO 3 PURGA Ø16" (K42+807.93)				
	LINEA TIBITOC - CASABLANCA RED MATRIZ Ø78"				
REVISO	S.L.T.	ARCHIVO:	RTC-GF-CT-398.dwg	FECHA:	DICIEMBRE DE 2008
APROBO	C.E.B	PLANO No.	RTC-FG-CT-398	Rev.	1
DIGITALIZO	C.P.	ACCESORIO N° 235	CARTILLA DE ACCESORIOS EAAB

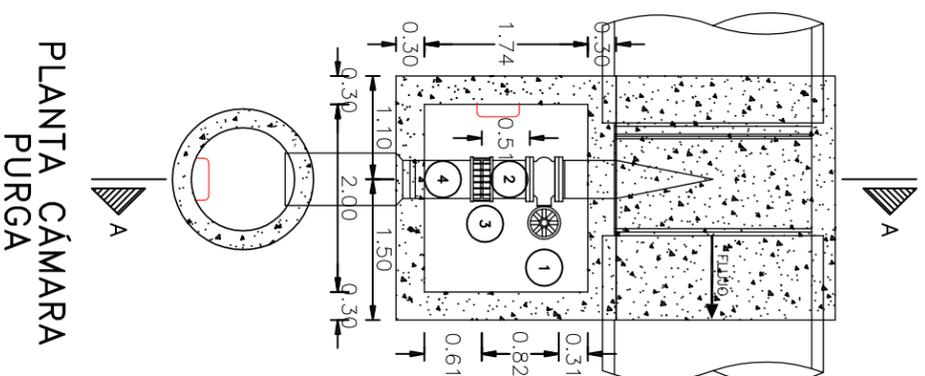
PLANTA CÁMARA PURGA

Cámara en Concreto en Buen Estado.

En Caso de Requerirse su Reconstrucción (Ver Esquema Típico de Acuerdo con la Norma NS-077 Versión 1,0 del 05/04/2004 de la EAAB en el Producto No.9).

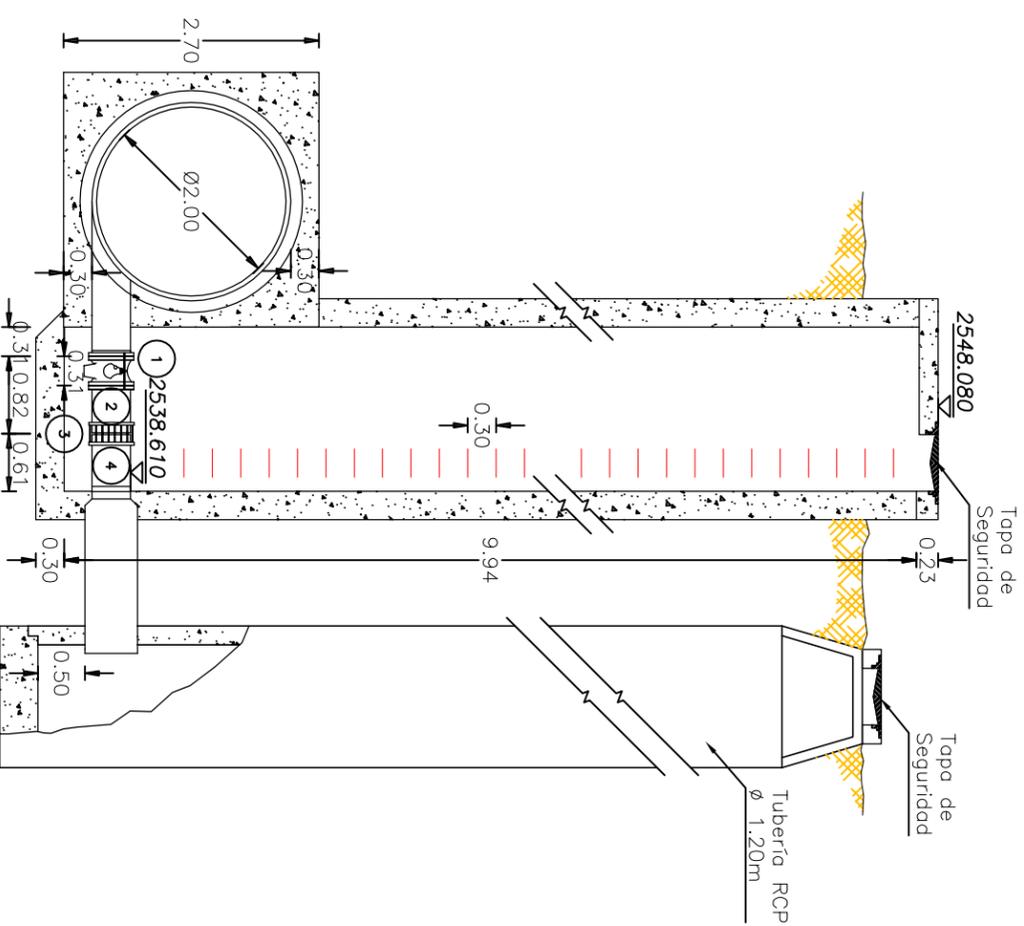
CÁMARA PURGA CORTE A-A

No se Pudo Drenar Totalmente la Cámara, ni Inspeccionar los Accesorios.

En Trabajos de Rehabilitación, La Cámara Deberá ser Totalmente Drenada e Inspeccionados los Accesorios.

Se recomienda Realizar Mantenimiento a Tuberías, Válvula y Accesorios, con: Limpieza (Sandblasting) y Pintura.
