DESPIECE MECÁNICO	
No.	DESCRIPCIÓN
1	VENTOSA DE UNA CÁMARA (A-236)

CONSULTOR	CONSORCIO TIBRITOC 2006				
NOMBRE DEL PROYECTO	ESTUDIOS Y DISEÑOS PARA LA REHABILITACIÓN DE LA LINEA RED MATRIZ DE 78" TIBRITOC - CASABLANCA				
CONTRATO No.	1-02-25400-514-2006				
NOMBRE DEL PLANO	DETALLES CAJAS DE ACCESORIOS TRAMO 3 VENTOSA Ø8" (K42+894.05)				
	LINEA TIBRITOC - CASABLANCA RED MATRIZ Ø78"				
REVISO	S.L.T.	ARCHIVO:	RTC-GE-CT-399.dwg	FECHA:	DICIEMBRE DE 2008
APROBO	C.E.B	PLANO No.	RTC-FG-CT-399	Rev.	1
DIGITALIZO	C.P.	ACCESORIO N°	236	CARTILLA DE ACCESORIOS EAAB

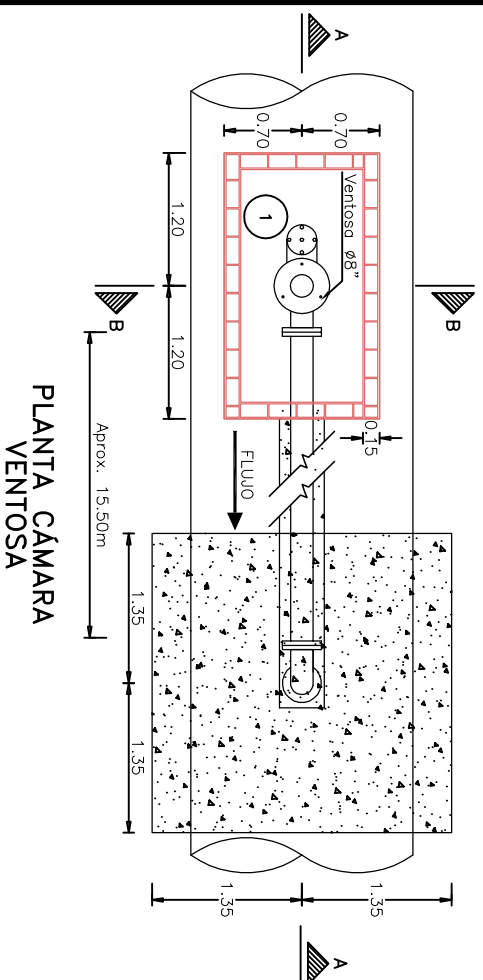
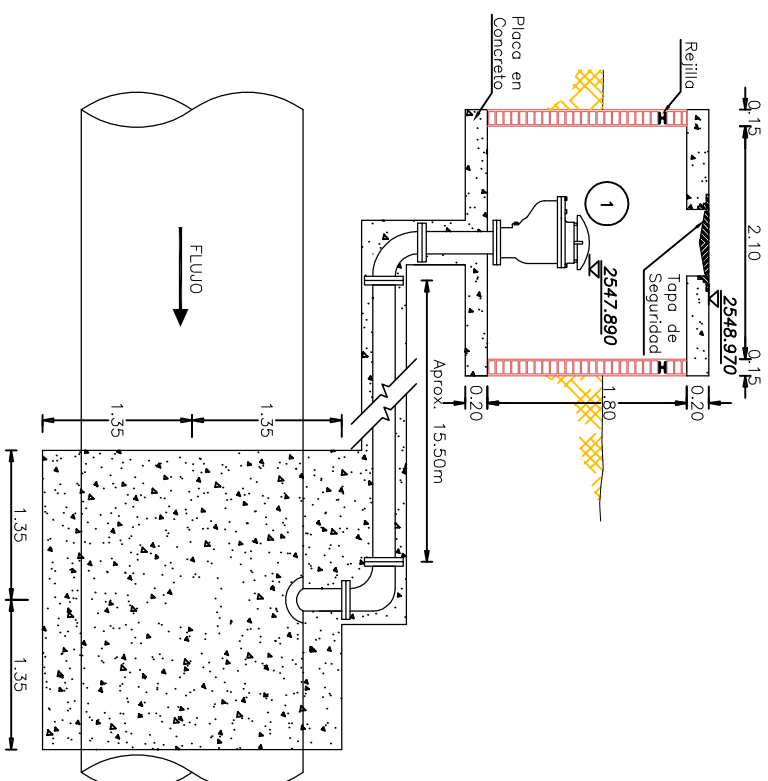
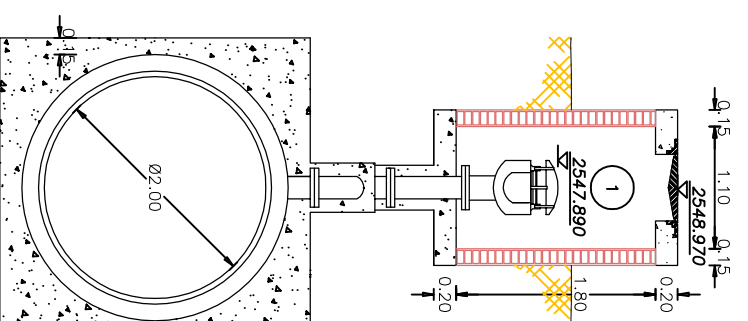
ESTADO ACCESORIOS:

Ventosa sin Válvula de Guarda, se Recomienda la Instalación de Una.

ESTADO DE LA CÁMARA:

Cámara en Mampostería Está en Regular Estado.

La Norma NS-077 Versión 1,0 del 05/04/2004 de la EAAB, No Contempla Cámaras en Mampostería.

Se Recomienda Realizar Mantenimiento a Bridas y Tornillos.

Por Todo Esto se Recomienda su Reconstrucción (Ver Esquema Típico en el Producto No.9)
