CONSULTOR	CONSORCIO TIBITOC 2006	CONSORCIO TIBITOC	2006
NOMBRE DEL PROYECTO	ESTUDIOS Y DISEÑOS PARA LA REHABILITACION DE LA LINEA RED MATRIZ DE 78" TIBITOC - CASABLANCA	CONTRATO No.	1-02-25400-514-2006
NOMBRE DEL PLANO	DETALLES CAJAS DE ACCESORIOS TRAMO 3 PURGA Ø16" (K43+966.48)	LINEA TIBITOC - CASABLANCA	RED MATRIZ Ø78"
REVISO	S.L.T.	ARCHIVO:	RTC-GF-CT-404.dwg
APROBO	C.E.B	ESCALA:	1:75
DIGITALIZO	C.P.	PLANO No.	RTC-FG-CT-404
		ACCESORIO N° 241	CARTILLA DE ACCESORIOS EAAB
			Rev. 1
			FECHA: DICIEMBRE DE 2008

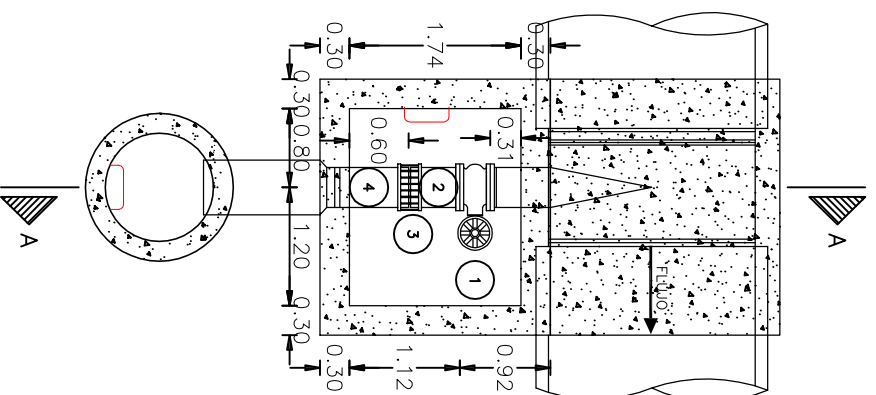
PLANTA CÁMARA PURGA

No se Pudo Drenar Totalmente la Cámara, ni Inspeccionar los Accesorios.

Cámara en Concreto en Buen Estado.

En Trabajos de Rehabilitación, La Cámara Deberá Ser Totalmente Drenada e Inspeccionados los Accesorios.

Se Recomienda Realizar Mantenimiento a Tuberías, Válvula y Accesorios, con: Limpieza (Sandblasting) y Pintura.

En Caso de Requerirse su Reconstrucción (Ver Esquema Típico de Acuerdo con la Norma NS-077 Versión 1,0 del 05/04/2004 de la EAAB en el Producto No.9).
