CONSULTOR	CONSORCIO TIBITOC 2006	ARCHIVO:	RTC-FG-CT-410.dwg
NOMBRE DEL PROYECTO	ESTUDIOS Y DISEÑOS PARA LA REHABILITACIÓN DE LA LINEA RED MATRIZ DE 78" TIBITOC - CASABLANCA	ESCALA:	1:75
CONTRATO No.	1-02-25400-514-2006	PLANO No.	RTC-FG-CT-410
NOMBRE DEL PLANO	DETALLES CAJAS DE ACCESORIOS TRAMO 3 PURGA Ø16" (K44+281.14)	Rev.	1
	LINEA TIBITOC - CASABLANCA RED MATRIZ Ø78"	ACCESORIO N°	250
REVISO	S.L.T.	CARTILLA DE ACCESORIOS EAAB	
APROBO	C.E.B	FECHA:	DICIEMBRE DE 2008
DIGITALIZO	C.P.

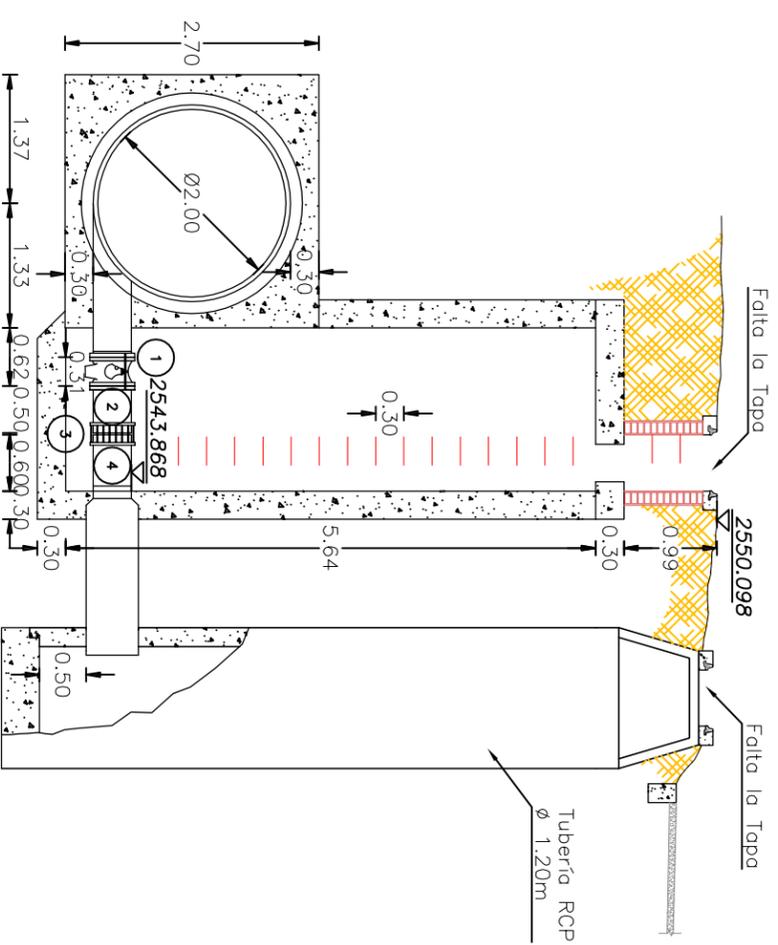
**CÁMARA PURGA
CORTE A-A**

ESTADO ACCESORIOS:

No se Pudo Drenar Totalmente la Cámara.

ESTADO DE LA CÁMARA:

Cámara en Concreto en Buen Estado, en Caso de Requerirse su Reconstrucción (Ver Esquema Tipico de Acuerdo con la Norma NS-077 Versión 1,0 del 05/04/2004 de la EAAB en el Producto No.9).

En Trabajos de Rehabilitación, La Cámara Deberá ser Totalmente Drenada e Inspeccionados los Accesorios.

Se Recomienda el Retiro de Basura y Realizar Mantenimiento a Tuberías, Válvula y Accesorios, con: Limpieza (Sandblasting) y Pintura.
