DESPIECE MECANICO	
No.	CANT.
1	1
VENTOSA DE UNA CÁMARA Ø8" (A-252)

CONSULTOR	CONSORCIO TIBITOC 2006	ARCHIVO:	RTC-GF-CT-412.dwg	FECHA:	DICIEMBRE DE 2008
NOMBRE DEL PROYECTO	ESTUDIOS Y DISEÑOS PARA LA REHABILITACION DE LA LINEA RED MATRIZ DE 78" TIBITOC - CASABLANCA	ESCALA:	1:50	PLANO No.	RTC-FG-CT-412
CONTRATO No.	1-02-25400-514-2006	C.P.	ACCESORIO N° 252	Rev.	1
NOMBRE DEL PLANO	DETALLES CAJAS DE ACCESORIOS TRAMO 3 VENTOSA Ø8" (K44+458.30)	CARTELLA DE ACCESORIOS EAAB			
LINEA TIBITOC - CASABLANCA RED MATRIZ Ø78"

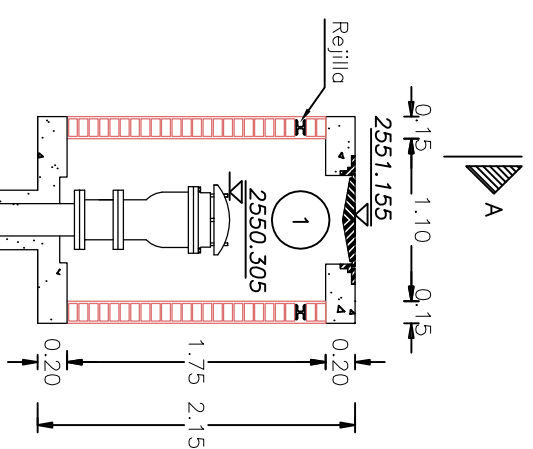
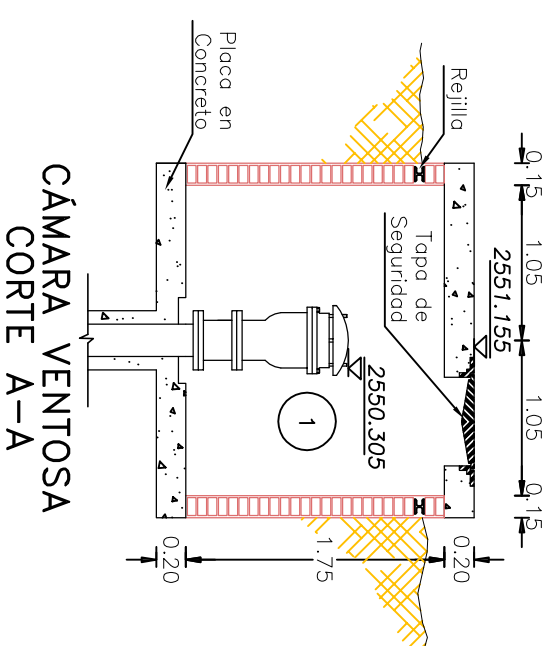
Ventosa sin Válvula de Guarda, se recomienda la Instalación de Una.

La Ventosa Esta Desajustada, se recomienda Realizar Mantenimiento a la Tapa, Bridas y Tornillos.

COTA TAPA	2551.155
COTA BATEA	2547.089
NORTE	104416.041
ESTE	93395.817
LATITUD	04°38'10.13" N
LONGITUD	74°08'13.32" W
DIRECCION	Av Boyaca No 7F-07
OBSERVACIONES	Tapa de Seguridad La ventosa esta Desajustada

Se recomienda el Retiro de la Basura.

Por Todo Esto se recomienda su Reconstrucción (Ver Esquema Típico en el Producto No.9)
