CONSULTOR	CONSORCIO TIBITOC 2006
NOMBRE DEL PROYECTO	ESTUDIOS Y DISEÑOS PARA LA REHABILITACION DE LA LINEA RED MATRIZ DE 78" TIBITOC - CASABLANCA
CONTRATO No.	1-02-25400-514-2006
NOMBRE DEL PLANO	DETALLES CAJAS DE ACCESORIOS TRAMO 3 BOCA DE ACCESO (DI) Ø16" (K45+992.48) LINEA TIBITOC - CASABLANCA RED MATRIZ Ø78"
REVISO	S.L.T.
APROBO	C.E.B
DIGITALIZO	C.P.
ARCHIVO:	RTC-GF-CT-418.dwg
ESCALA:	1:50
PLANO No.	RTC-FG-CT-418
FECHA:	DICIEMBRE DE 2008
Rev.	1
CARTILLA DE ACCESORIOS EAAB	ACCESORIO N° 258

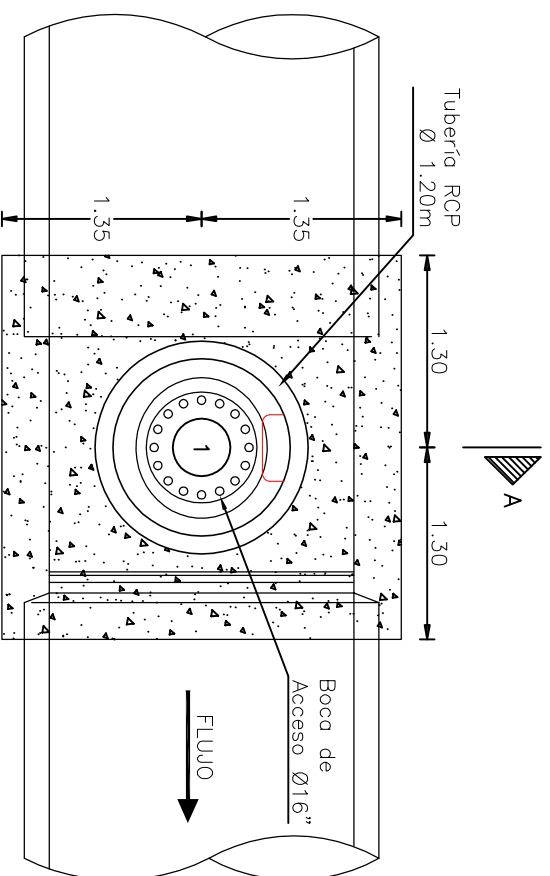
PLANTA CÁMARA
BOCA DE ACCESO

Cámara Estrecha en Tubería RCP.

La Norma NS-077 Versión 1,0 del 05/04/2004 de la EAAB, No Contempla Cámaras en Tubería RCP y el Diámetro Mínimo para Cámaras Circulares es de 1.60m.

Por Esto se recomienda su Reconstrucción (Ver Esquema Típico en el Producto No.9).

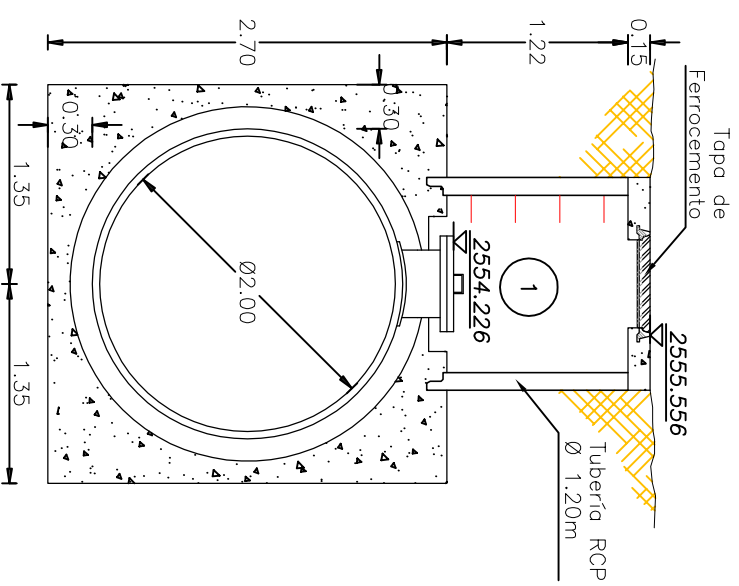
CÁMARA BOCA DE ACCESO
CORTE A-A

No se Pudo Drenar la Cámara, ni Inspeccionar los Accesorios.

En Trabajos de Rehabilitación, La Cámara Deberá Ser Totalmente Drenada e Inspeccionados los Accesorios.

Se recomienda Realizar Mantenimiento a los Elementos Metálicos de la Boca de Acceso (Bridas y Tornillos) con: Limpieza (Sandblasting) y Pintura.
