DESPICIE MECANICO	
No.	DESCRIPCIÓN
1	VENTOSA DE UNA CÁMARA Ø8" (A-259)

CONSULTOR	CONSORCIO TIBITOC 2006				
NOMBRE DEL PROYECTO	ESTUDIOS Y DISEÑOS PARA LA REHABILITACIÓN DE LA LINEA RED MATRIZ DE 78" TIBITOC - CASABLANCA				
CONTRATO No.	1-02-25400-514-2006				
NOMBRE DEL PLANO	DETALLES CALIAS DE ACCESORIOS TRAMO 3 VENTOSA Ø8" (K46+079.10)				
	LINEA TIBITOC - CASABLANCA RED MATRIZ Ø78"				
REVISO	S.L.T.	ARCHIVO:	RTC-GF-CT-419.dwg	FECHA:	DICIEMBRE DE 2008
APROBO	C.E.B	ESCALA:	1:50	PLANO No.	RTC-FG-CT-419
DIGITALIZO	C.P.	ACCESORIO N°	259	Rev.	1
				CARTILLA DE ACCESORIOS EAAB

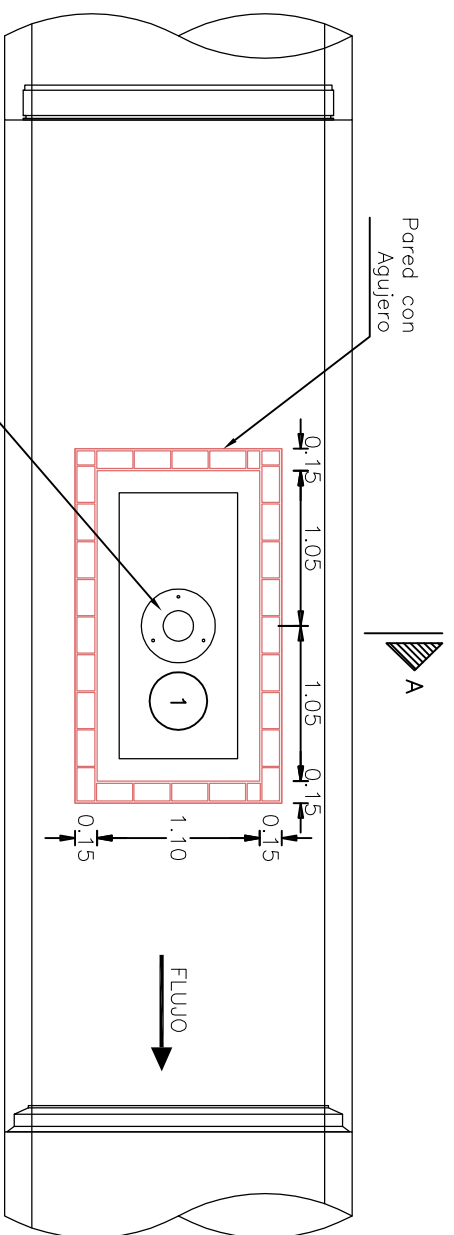
PLANTA CÁMARA VENTOSA

La cámara tiene un agujero en una de sus paredes (Ver foto 1), el Cual Debe ser Cerrado.

La Norma NS-077 Versión 1,0 del 05/04/2004 de la EAAB, No Contempla Cámaras en Mampostería.

Por Todo Esto se recomienda su Reconstrucción (Ver Esquema Típico en el Producto No.9)

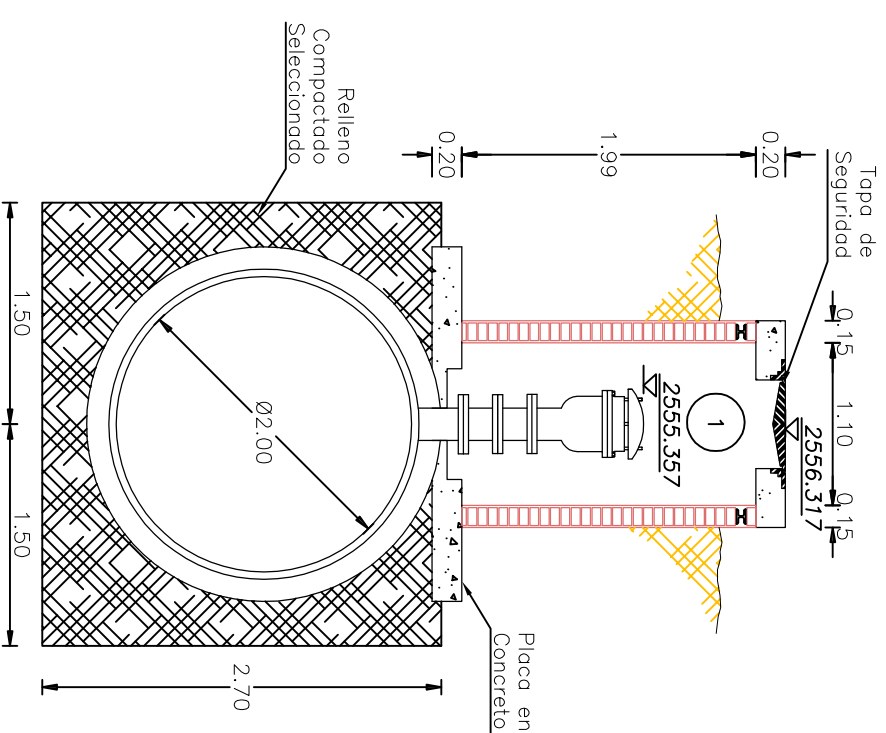
CÁMARA VENTOSA CORTE A-A

Ventosa sin Válvula de Guarda, se recomienda la instalación de Una.

Se recomienda Redizar Mantenimiento a la ventosa, Bridas y Tornillos.
