CONSULTOR	CONSORCIO TIBITOC 2006
NOMBRE DEL PROYECTO	ESTUDIOS Y DISEÑOS PARA LA REHABILITACION DE LA LINEA RED MATRIZ DE 78" TIBITOC - CASABLANCA
CONTRATO No.	1-02-25400-514-2006
NOMBRE DEL PLANO	DETALLES CAJAS DE ACCESORIOS TRAMO 3 VENTOSA Ø8" (K46+911.90)
	LINEA TIBITOC - CASABLANCA RED MATRIZ Ø78"
REVISO	S.L.T. ARCHIVO: RTC-GF-CT-422.dwg
APROBO	C.E.B ESCALA: 1:50 FECHA: DICIEMBRE DE 2008
DIGITALIZO	C.P. ACCESORIO N° 262 PLANO No. RTC-FG-CT-422 Rev. 1 CARTILLA DE ACCESORIOS EAAB

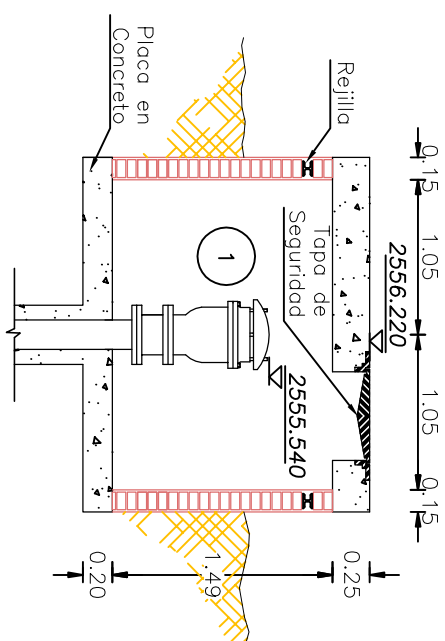
**CÁMARA VENTOSA
CORTE A-A**

ESTADO ACCESORIOS:

Ventosa sin Válvula de Guarda, se recomienda la instalación de Una.

ESTADO DE LA CÁMARA:

Se recomienda el Retiro de la Basura.

La Norma NS-077 Versión 1.0 del 05/04/2004 de la EAAB, No Contempla Cámaras en Mampostería.

Se Debe Mejorar el Drenaje de la Cámara, ya que esta Inundada.

Se recomienda Realizar Mantenimiento a la Ventosa, Bridas y Tornillos.

Por Todo Esto se recomienda su Reconstrucción (Ver Esquema Típico en el Producto No.9)
