COYA TAPA	2554.272
COYA BATEA	2548.338
NORTE	101131.776
ESTE	92842.597
LATITUD	04°36'23.26" N
LONGITUD	74°08'31.26" W
DIRECCION	Av Boyaca Cll 39B Sur
OBSERVACIONES	Camara Atípica-Inundada No Circular

CONSULTOR	CONSORCIO TIBITOC 2006	CONSORCIO TIBITOC 2006
NOMBRE DEL PROYECTO	ESTUDIOS Y DISEÑOS PARA LA REHABILITACION DE LA LINEA RED MATRIZ DE 78" TIBITOC - CASABLANCA	
CONTRATO No.	1-02-25400-514-2006	
NOMBRE DEL PLANO	DETALLES CAJAS DE ACCESORIOS TRAMO 3 BOCA DE ACCESO (DI) Ø16" (K47+798.85) LINEA TIBITOC - CASABLANCA RED MATRIZ Ø78"	
REVISO	S.L.T.	ARCHIVO: RTC-GF-CT-427.dwg
APROBO	C.E.B	ESCALA: 1:50
DIGITALIZO	C.P.	PLANO No. RTC-FG-CT-427 Rev. 1
		FECHA: DICIEMBRE DE 2008
		CARTILLA DE ACCESORIOS EAAB

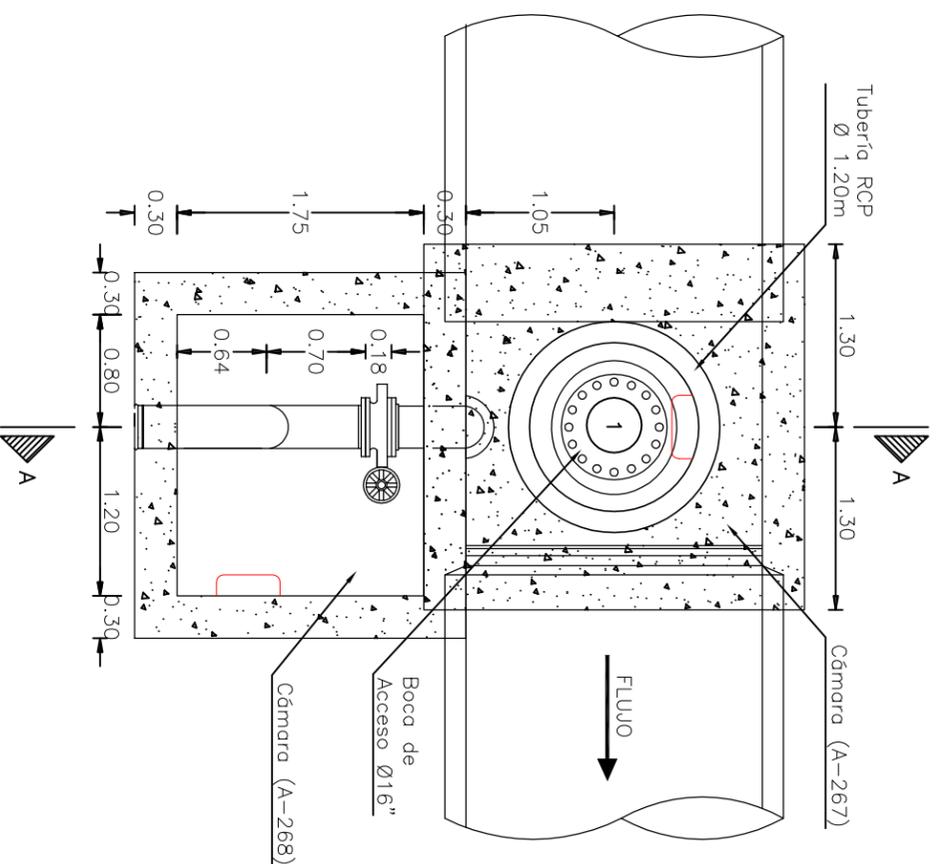
PLANTA CÁMARA BOCA DE ACCESO

No se Pudo Drenar la Cámara, ni Inspeccionar el Accesorio.

Se Debe Arreglar el Concreto de la Tapa , que está muy Deteriorado (Refuerzo Expuesto).

Cámara Estrecha en Tubería RCP.

La Norma NS-077 Versión 1,0 del 05/04/2004 de la EAAB, no Contempla Cámaras en Tubería RCP y el Diámetro Mínimo para Cámaras Circulares es de 1.60m.

En Trabajos de Rehabilitación, La Cámara Deberá Ser Totalmente Drenada e Inspeccionados el Accesorio.

Se Recomienda Realizar Mantenimiento a los Elementos Metálicos de la Boca de Acceso, Bridas y Tornillos, con: Limpieza (Sandblasting) y Pintura.

Por Todo se Recomienda su Reconstrucción (Ver Esquema Típico en el Producto No.9).
