### PLANTA CÁMARA PURGA

CONSULTOR	CONSORCIO TIBITOC 2006
NOMBRE DEL PROYECTO	ESTUDIOS Y DISEÑOS PARA LA REHABILITACION DE LA LINEA RED MATRIZ DE 78" TIBITOC - CASABLANCA
CONTRATO No.	1-02-25400-514-2006
NOMBRE DEL PLANO	DETALLES CAJAS DE ACCESORIOS TRAMO 3 PURGA Ø16" (K47+972.01)
	LINEA TIBITOC - CASABLANCA RED MATRIZ Ø78"
REVISO	S.L.T.
ARCHIVO:	RTC-GF-CT-429.dwg
ESCALA:	1:75
FECHA:	DICIEMBRE DE 2008
APROBO	C.E.B
PLANO No.	RTC-FG-CT-429
Rev.	1
DIGITALIZO	C.P.
ACCESORIO N°	269
CARTILLA DE ACCESORIOS	EAAB

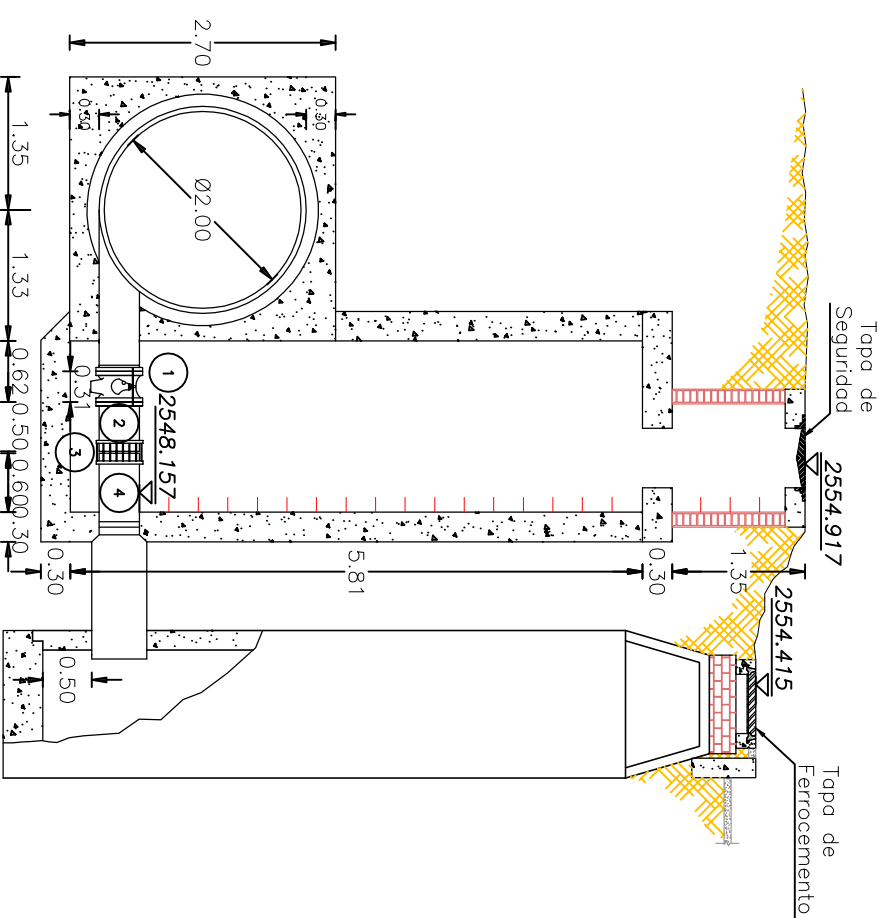
### CÁMARA PURGA CORTE A-A

En esta Cámara se Encontró un Indigente el Cual Fue Desalojado.

Cámara en Concreto Realizada en Buen Estado.

Se Recomienda Redizar Mantenimiento a Tuberías, Válvula y Accesorios, con: Limpieza (Sandblasting) y Pintura.

Se Recomienda el Retiro de Basura.

En Caso de Requerirse su Reconstrucción (Ver Esquema Típico de Acuerdo con la Norma NS-077 Versión 1,0 del 05/04/2004 de la EAAB en el Producto No.9).
