DESPIECE MECANICO	
No.	DESCRIPCION
1	VENTOSA DE UNA CÁMARA Ø8" (A-271)

CONSULTOR	CONSORCIO TIBTIOC 2006
NOMBRE DEL PROYECTO	ESTUDIOS Y DISEÑOS PARA LA REHABILITACION DE LA LINEA RED MATRIZ DE 78" TIBTIOC - CASABLANCA
CONTRATO No.	1-02-25400-514-2006
NOMBRE DEL PLANO	DETALLES CAJAS DE ACCESORIOS TRAMO VENTOSA Ø8" (K48+030.19)
LINEA TIBTIOC - CASABLANCA RED MATRIZ Ø78"	
REVISO	S.L.T. ARCHIVO: RTC-GF-CT-431.dwg HOJA:
APROBO	C.E.B. ESCALA: 1:50 PLANO No. RTC-FG-CT-431 Rev. 1 FECHA: DICIEMBRE DE 2008
DIGITALIZO	C.P. ACCESORIO N° 271 CARTILLA DE ACCESORIOS EAAB

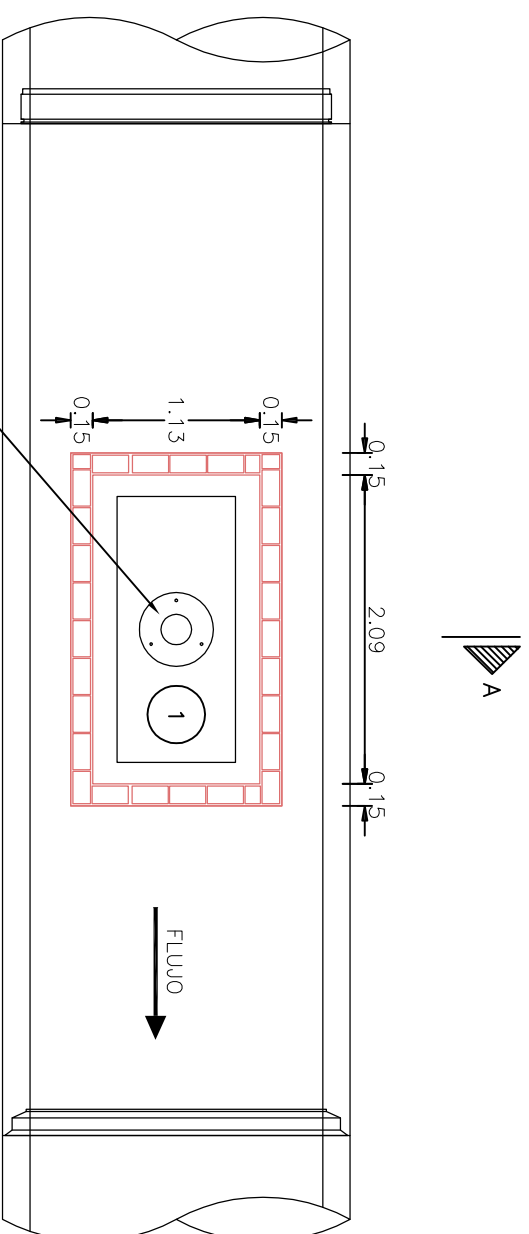
PLANTA CÁMARA VENTOSA

La placa superior fue reparada, se encuentra muy fisurada, Se recomienda Reparación Total de la Placa.

La Norma NS-077 Versión 1,0 del 05/04/2004 de la EAAB, No Contempla Cámaras en Mampostería.

Por Todo Esto se recomienda su Reconstrucción (Ver Esquma Típico en el Producto No.9)

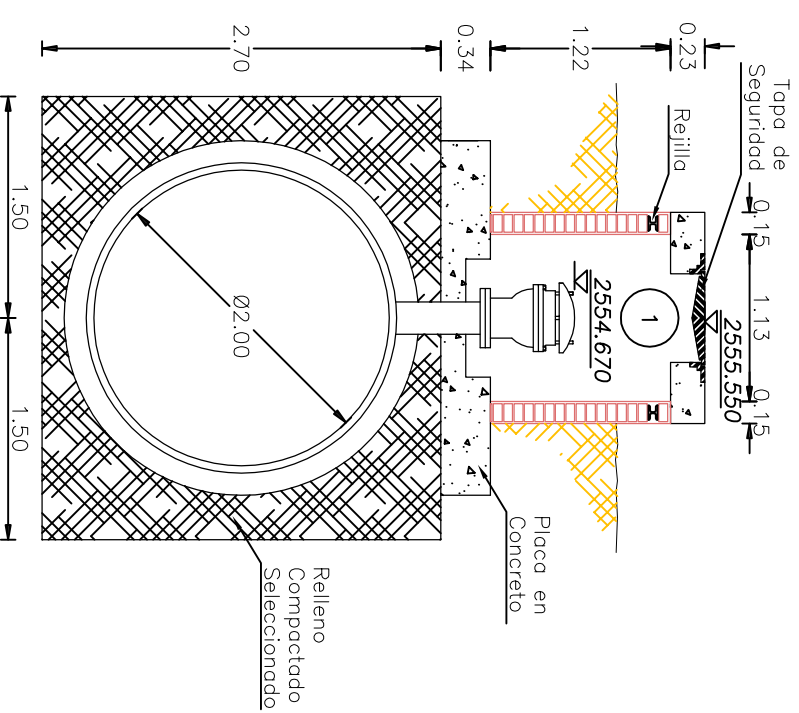
CÁMARA VENTOSA CORTE A-A

Ventosa sin Válvula de Guarda, se recomienda la Instalación de Una.

La Ventosa Esta Deteriorada (Rota), se recomienda su Reposición.

Se recomienda Redizar Mantenimiento a Bridas y Tornillos.
