Separador Central Av. Boyacá

CONSULTOR	CONSORCIO TIBITOC 2006	
NOMBRE DEL PROYECTO	ESTUDIOS Y DISEÑOS PARA LA REHABILITACIÓN DE LA LÍNEA RED MATRIZ DE 78" TIBITOC — CASABLANCA	ACIÓN DE LA LÍNEA ASABLANCA
CONTRATO No.	1-02-25400-514-2006	
NOMBRE DEL PLANO DETA	DETALLES CAJAS DE ACCESORIOS TRAMO	MO 067 70)
SALIDA CE LINEA TIE	SALIDA CERRADA OPERABLE Ø60" (K48+067.79) LINEA TIBITOC – CASABLANCA RED MATRIZ Ø78"	067.79) ' Ø78''
REVISO SIT	ARCHIVO: RTC-GF-CT-433.dwg	HOJA:

ACCESORIO Nº 274

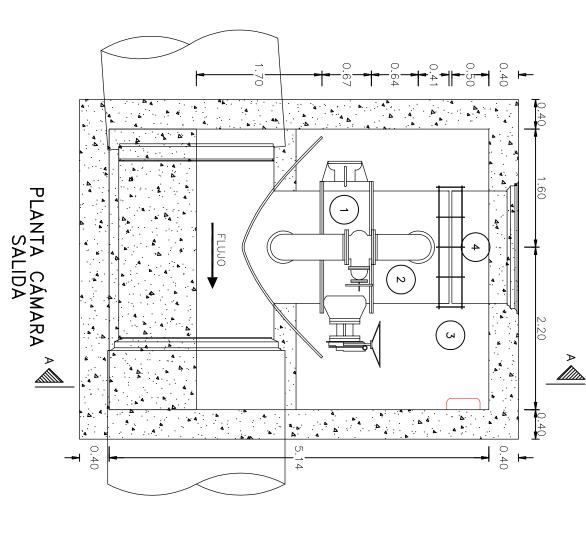
FOTO No. 2

Cámara en Concreto en Buen Estado.

Vista Interna de la Camara

Se Recomienda Realizar Mantenimiento Exterior a Todas las Tuberías y Accesorios con: Limpieza (Sandblasting) y Pintura.
