CONSULTOR	CONSORCIO TIBITOC 2006	CONSORCIO TIBITOC	2006
NOMBRE DEL PROYECTO	ESTUDIOS Y DISEÑOS PARA LA REHABILITACIÓN DE LA LINEA RED MATRIZ DE 78" TIBITOC - CASABLANCA		
CONTRATO No.	1-02-25400-514-2006		
NOMBRE DEL PLANO	DETALLES CAJAS DE ACCESORIOS TRAMO VENTOSA Ø8" (K48+594.31)		
	LINEA TIBITOC - CASABLANCA RED MATRIZ Ø78"		
REVISO	S.L.T.	ARCHIVO:	RTC-GF-CT-438.dwg
APROBO	C.E.B	ESCALA:	1:50
DIGITALIZO	C.P.	PLANO No.	RTC-FG-CT-438
		ACCESORIO N° 280	CARTILLA DE ACCESORIOS EAAB
			Rev. 1
			FECHA: DICIEMBRE DE 2008

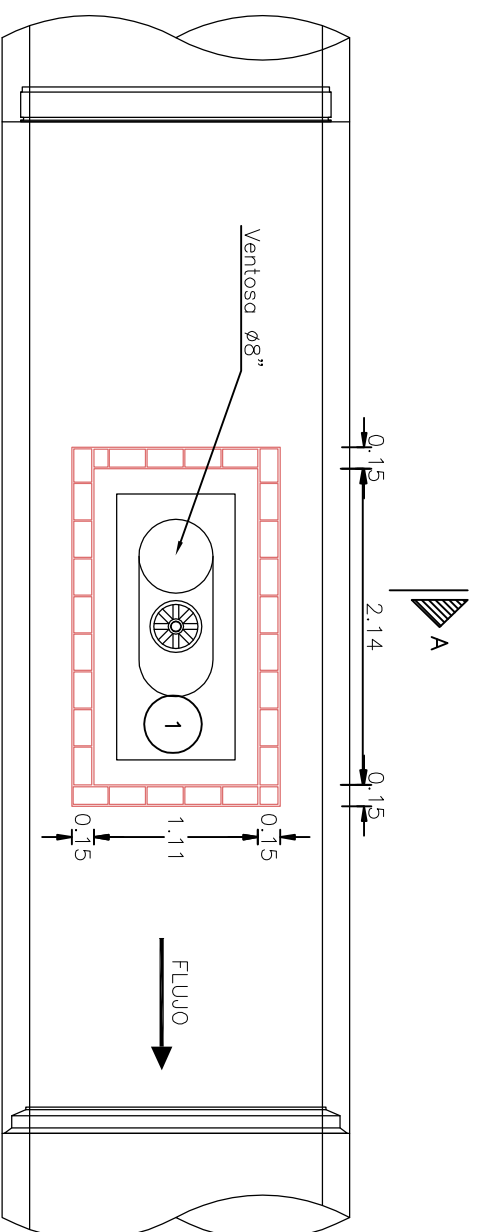
PLANTA CÁMARA VENTOSA

No se Pudo Drenar la Cámara, ni Inspeccionar el Accesorio.

Ventosa sin Válvula de Guarda, se Recomienda la Instalación de Una.

La Norma NS-077 Versión 1,0 del 05/04/2004 de la EAAB, No Contempla Cámaras en Mampostería.

En Trabajos de Rehabilitación, La Cámara Deberá Ser Totalmente Drenada e Inspeccionados los Accesorios.

Se Recomienda Redilizar Mantenimiento a Bridas y Tornillos.

Se Recomienda el Retiro de la Basura y Mejorar el Drenaje de la Cámara.

Por Todo Esto se Recomienda su Reconstrucción (Ver Esquma Típico en el Producto No.9)
