CONSULTOR	CONSORCIO TIBITOC 2006
NOMBRE DEL PROYECTO	ESTUDIOS Y DISEÑOS PARA LA REHABILITACION DE LA LINEA RED MATRIZ DE 78" TIBITOC - CASABLANCA
CONTRATO No.	1-02-25400-514-2006
NOMBRE DEL PLANO	DETALLES CAJAS DE ACCESORIOS TRAMO 3 VENTOSA Ø8" (K49+205.50)
LINEA TIBITOC - CASABLANCA RED MATRIZ Ø78"	
REVISO	S.L.T.
ARCHIVO:	RTC-GF-CT-442.dwg
ESCALA:	1:50
FECHA:	DICIEMBRE DE 2008
APROBO	C.E.B
PLANO No.	RTC-FG-CT-442
Rev.	1
DIGITALIZO	C.P.
ACCESORIO N°	285
CARTILLA DE ACCESORIOS EAAB

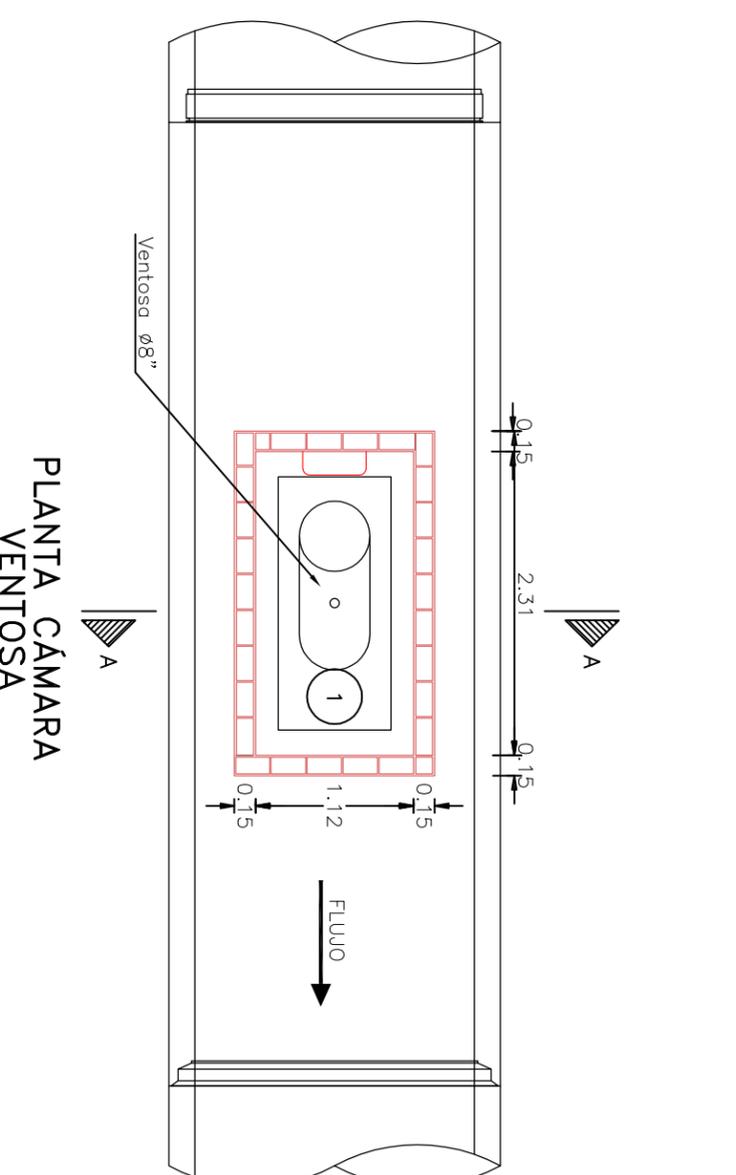
PLANTA CÁMARA VENTOSA

Ventosa sin Válvula de Guarda, se Recomienda la Instalación de Una.

Un Vecino Sacó de la Ventosa una Salida Clandestina, la que se Reportó a la EAAB y se Clausuró.

La Ventosa Quedó Presentando Fuga (Por Salida Clandestina) se Recomienda su Reposición por una Nueva.

La Norma NS-077 Versión 1,0 del 05/04/2004 de la EAAB, No Contempla Cámaras en Mampostería.

Se Recomienda el Retiro de la Basura.

Por Todo Esto se Recomienda su Reconstrucción (Ver Esquma Típico en el Producto No.9)
