CONSULTOR	CONSORCIO TIBITOC 2006
NOMBRE DEL PROYECTO	ESTUDIOS Y DISEÑOS PARA LA REHABILITACIÓN DE LA LINEA RED MATRIZ DE 78” TIBITOC - CASABLANCA
CONTRATO No.	1-02-25400-514-2006
NOMBRE DEL PLANO	DETALLES CAJAS DE ACCESORIOS TRAMO 3
	VENTOSA Ø8” SALIDA Ø24”, PURGA Ø16, VALVULA V44 Ø60” (K51+425.01) LINEA TIBITOC - CASABLANCA RED MATRIZ Ø78”

REVISO	S.L.T.	ARCHIVO:	RTC-GF-CT-454.dwg	HOUA:	1 de 2
APROBO	C.E.B	ESCALA:	1:100	FECHA:	DICIEMBRE DE 2008
DIGITALIZO	C.P.	PLANO No.	RTC-FG-CT-454	Rev.	1
		ACCESORIO N°298-299-299A-300-301	CARTILLA DE ACCESORIOS EMB

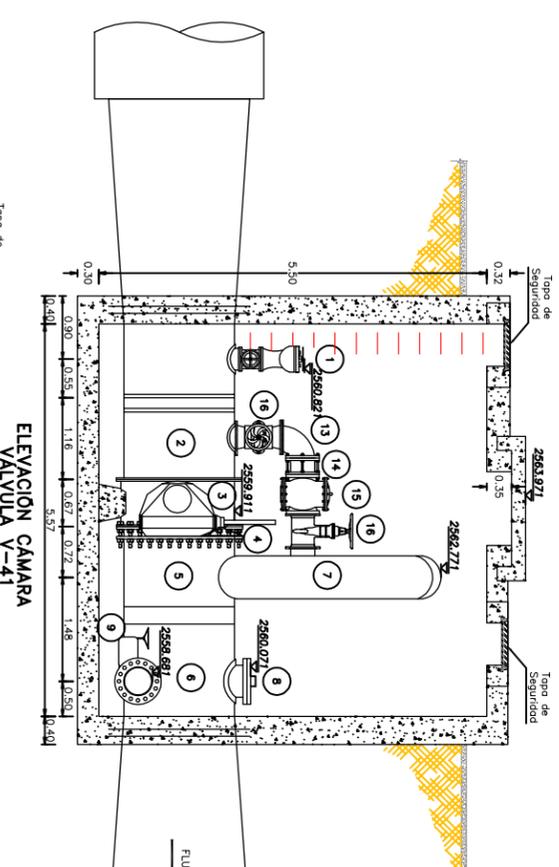
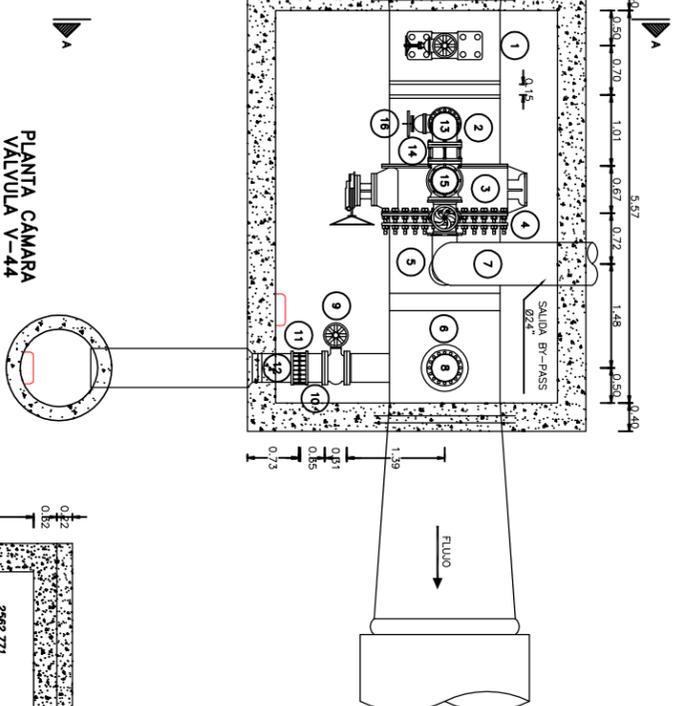
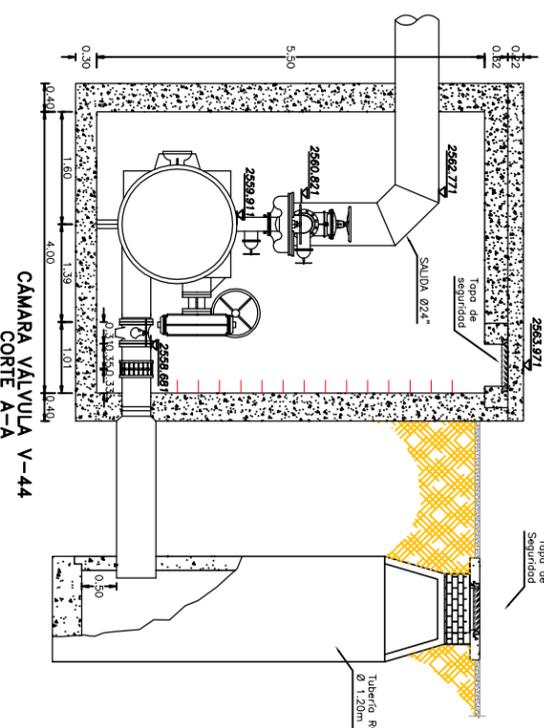
FOTO No. 1
Vista Externa de la Cámara

Esta Cámara esta Dentro de un Predio (venta de materiales), De Igual Forma la Cámara de la Válvula de Salida Ø24”.

Cámara en Concreto en Buen Estado.

Se recomienda Mejorar el Sellamiento Entre las Losas de la Cubierta, para Evitar Filtración del agua.
