Anexo 1 - Verificación Dotación y EPP Almacén Usaquén

ALMACÉN USAQUEN

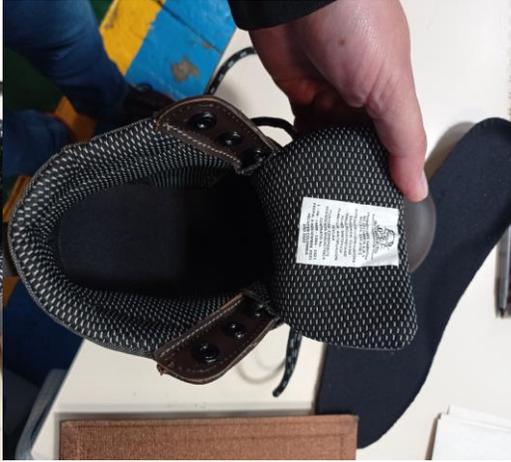
Imagen 33 – Contrato Inversiones SARHEM

La muestra revisada de las botas de cuero con puntera fue de 9 pares (código 250027), correspondiente a 3 pares talla 38, 3 pares talla 39, 2 pares talla 40 y 1 par talla 41 correspondientes al contrato de Inversiones SARHEM de Colombia S.A.S. 1-06-14400-1366-2021, algunas de estas presentaban desperfectos en cuanto al pegado de la suela, hilos sueltos, peladuras y cuero mal templado al momento de pegar la suela. (Véase imagen 32 a 49)

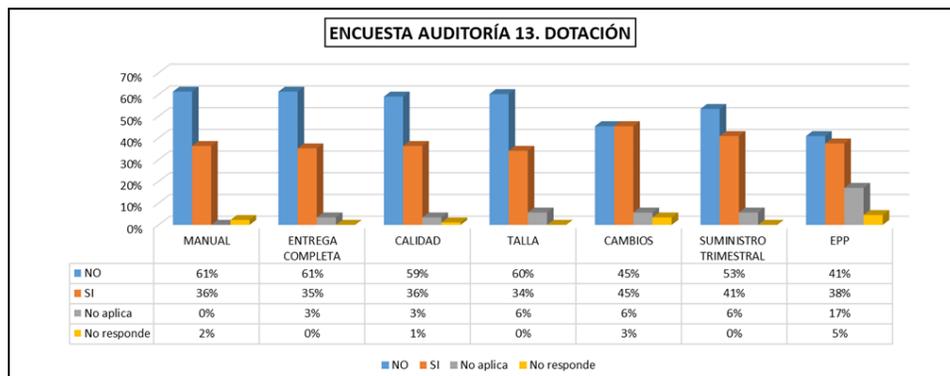
Gráfico 1 – Resultado Encuesta aplicada
Fuente: OCIG
