<b>ESTUDIOS Y DISEÑOS PARA LA REHABILITACIÓN DE LA LÍNEA RED MATRIZ DE 78" TIBITOC - CASABLANCA</b>

<b>CONSORCIO TIBITOC 2006</b>	
<b>CONTRATO</b> <b>1-02-25400-514-2006</b>	<b>PRODUCTO 7.2.</b> <b>INFORME PLANTEAMIENTO Y DETALLES TÉCNICOS DE LA INSPECCIÓN INTERNA DE LA TUBERÍA PARA EL TRAMO 1</b>	<b>RTC-IF-GE-006</b>	<b>VERSIÓN: 0</b>
		<b>PÁGINA 1 DE 17</b>	
		<b>FECHA: 2007-10-25</b>

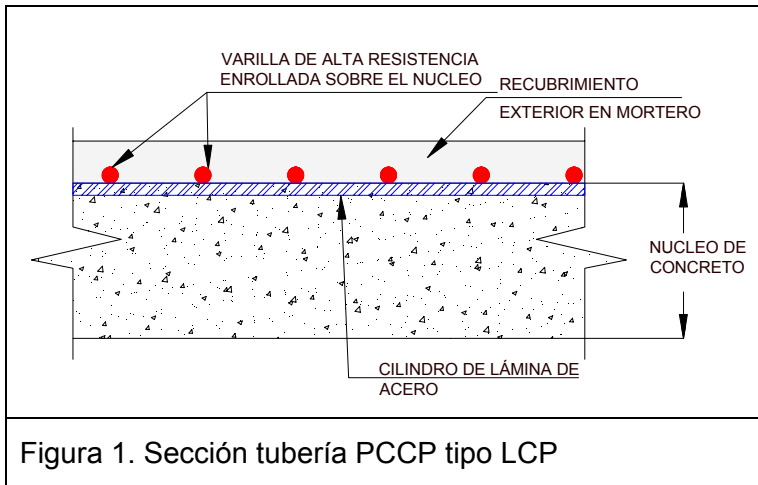
Figura 1. Sección tubería PCCP tipo LCP

Los tubos ó piezas estándar se construyeron de 4 y 7 metros de longitud y fueron fabricados de acuerdo con la norma AWWA C-301-64. En las Figuras 1 y 2 se aprecia la sección con los elementos que componen el tubo; se describen a continuación algunos de los elementos:

- Núcleo de concreto de 5 ¾" de espesor.
- Cilindro de lámina de acero calibre 16 (1.52mm), probado hidrostáticamente antes de ser embebido en el concreto, para garantizar la impermeabilidad del tubo.
- Varilla de alta resistencia, enrollada sobre el núcleo a una tensión controlada para hacer del tubo una estructura capaz de soportar la presión interna y las cargas externas a que está sometido, se utilizaron tres tipos de cables 0.162" (4.11mm), 0.192" (4.88mm) y 0.25" (6.35mm)
- Unión metálica (espigo-campana) con empalme de caucho que garantiza una junta estanca.
- Recubrimiento exterior de mortero aplicado a chorro, que proporciona a la varilla de tensionamiento un recubrimiento total y la protege de la corrosión y los agentes externos.

hc= espesor del nucleo	plg	5.75
hm= espesor del mortero de recubrimiento	plg	1
Dy= Diámetro exterior del cilindro de acero	plg	82.7
ty= Espesor del cilindro de acero	mm	1.52
f'c=Resistencia a la compresión del concreto	psi	4,000 - 6,000
fsg=Esfuerzo de tensionamiento del cable	psi	189,000
fsu=Resistencia del cable de preesfuerzo	psi	252,000
Clase cables de acero	ASTM C227-Clase II	
fyy=Resistencia a la cedencia del cilindro	psi	33,000

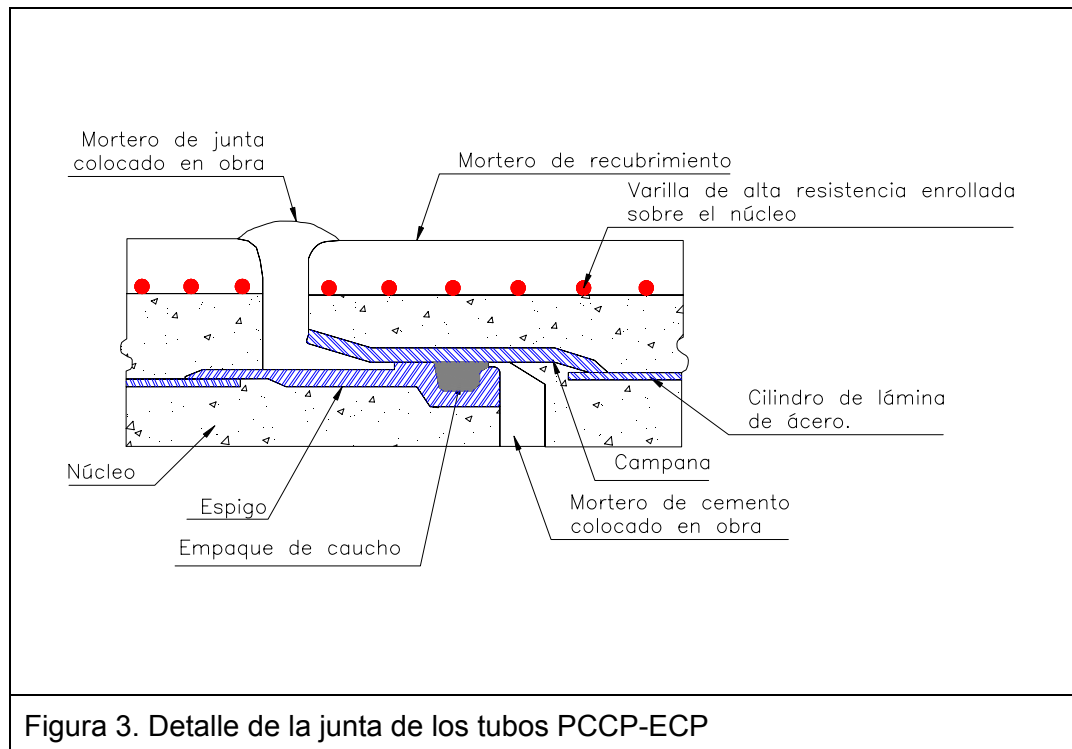
El detalle de las juntas espigo campana entre los tubos estándar se presenta a continuación:

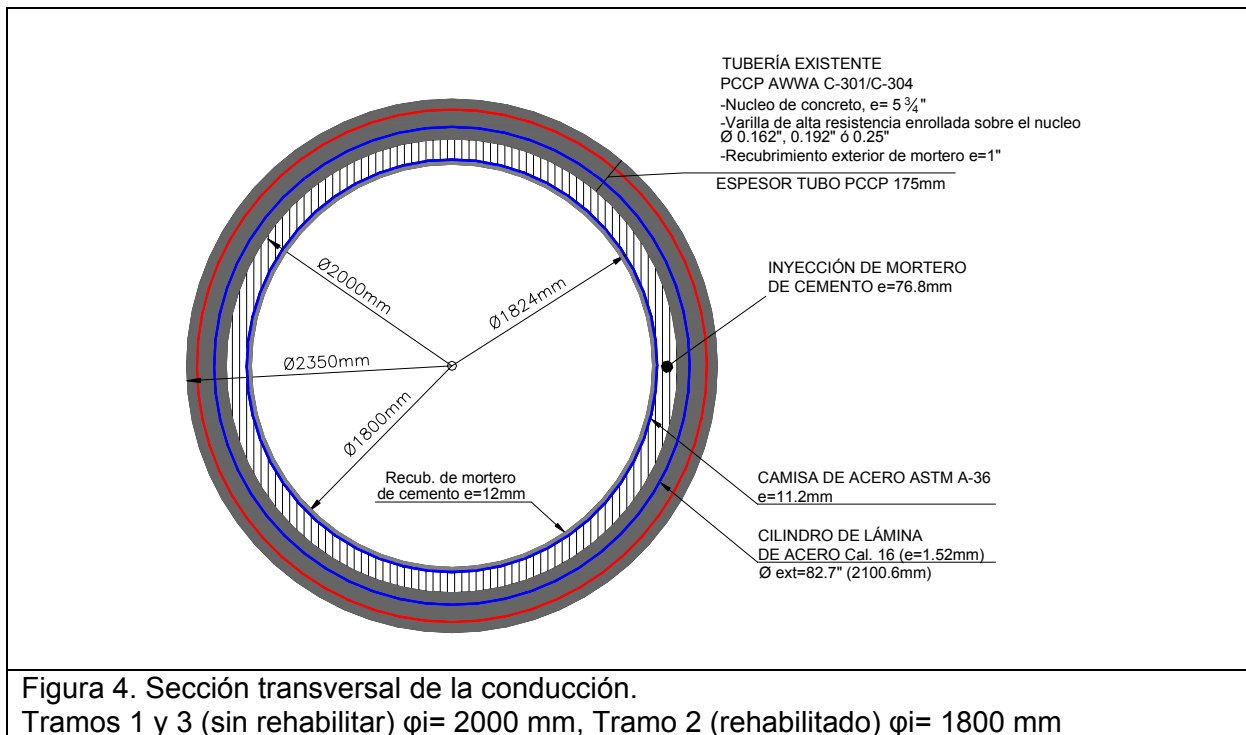
La sección típica tanto para el tramo rehabilitado (tramo 2) cómo para los tramos 1 y 3 se presenta a continuación:

Se instalaron válvulas de 60" y se utilizaron ampliaciones y reducciones a la entrada y a la salida de las mismas. Las válvulas fueron suministradas por la fábrica Black Borough de Inglaterra.

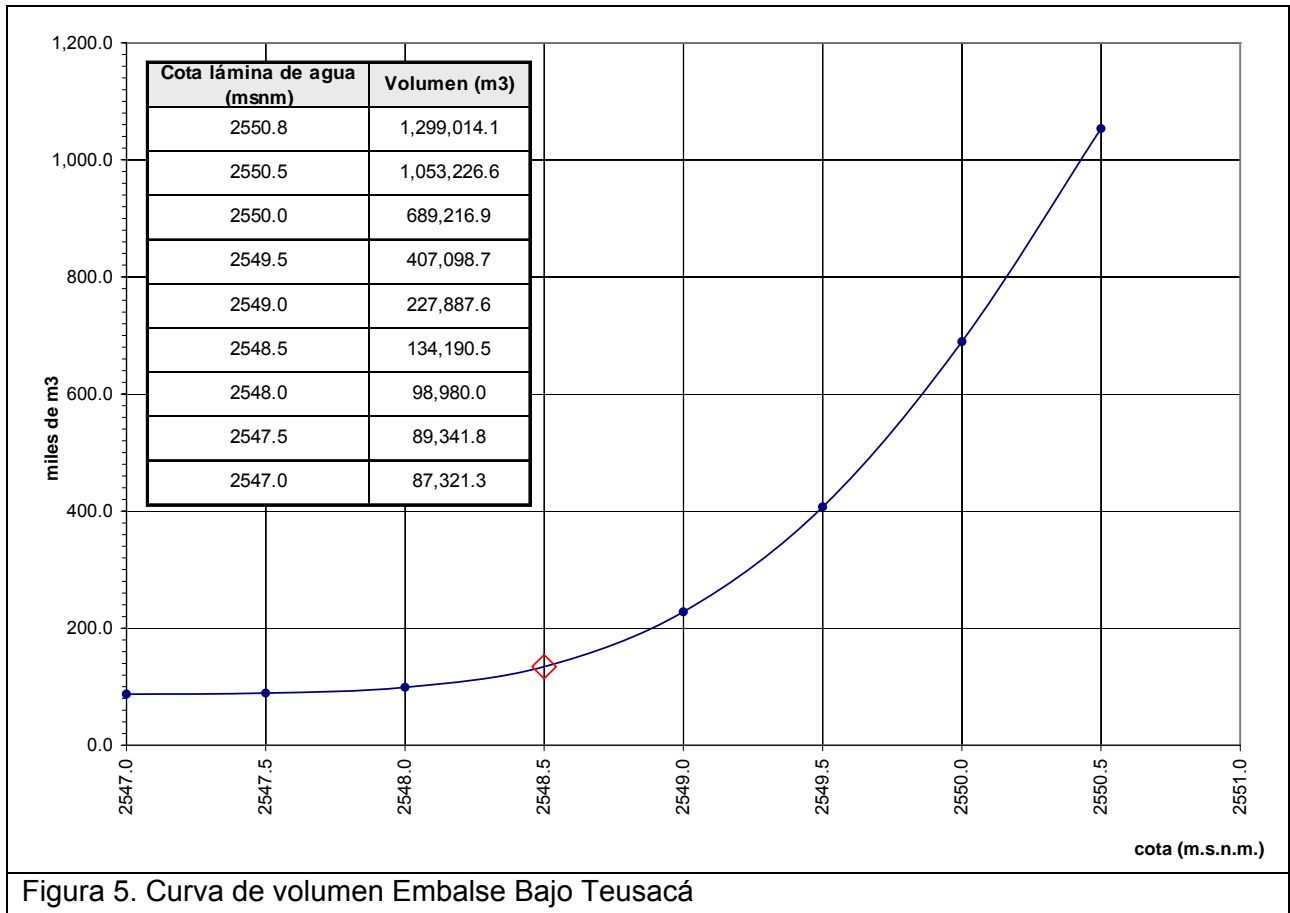
Figura 5. Curva de volumen Embalse Bajo Teusacá

Los datos de volumen fueron estimados a partir de la batimetría realizada por la firma AUDITORIA AMBIENTAL LTDA para la CONSESIONARIA TIBITOC S.A.-ESP en el año 1.999. No se han tenido en cuenta los volúmenes remanentes que no se pueden drenar debido a la topografía del fondo del embalse.

Se tiene información que dicha purga se ha operado en el pasado gracias al realce parcial que se le construyó a la cámara y se plantea la posibilidad de descender el nivel del embalse entre las cotas 2,548.5 y 2,549.0 marcadas en la Figura 5, que corresponden a las cotas entre las que se espera encontrar la tapa de la caja de la purga con lo que se podría permitir la operación de la válvula y por medio del bombeo la evacuación del agua de la tubería. El volumen de desembalse estimado para realizar la operación de la purga, de acuerdo con la condición actual de rebose permanente, es del orden de unos 800.000 metros cúbicos
