**FORMULARIO**  
**VISITAS DE RECONOCIMIENTO**  
 Fecha: Mayo 17, 2013

1.- INFORMACIÓN GENERAL			
CLIENTE:	CMD SMITH / EAAB	PROYECTO:	PTAR CANOAS
SITIO:	CENTRO NARIÑO	CONTACTO:	EDUARDO RIOS
MUNICIPIO:	BOGOTA D.C.	CARGO:	DIVISION EJECUCION
DIRECCIÓN:	Av. Calle 24 No. 37-15	TELÉFONO:	3447000
SITIO DE REPETICIÓN	<input type="checkbox"/>	ESTACIÓN TERMINAL	<input checked="" type="checkbox"/>

**RESEÑA FOTOGRAFICA  
CENTRO NARIÑO / EAAB  
PROYECTO: PTAR CANOAS  
MAYO 17 DE 2013**

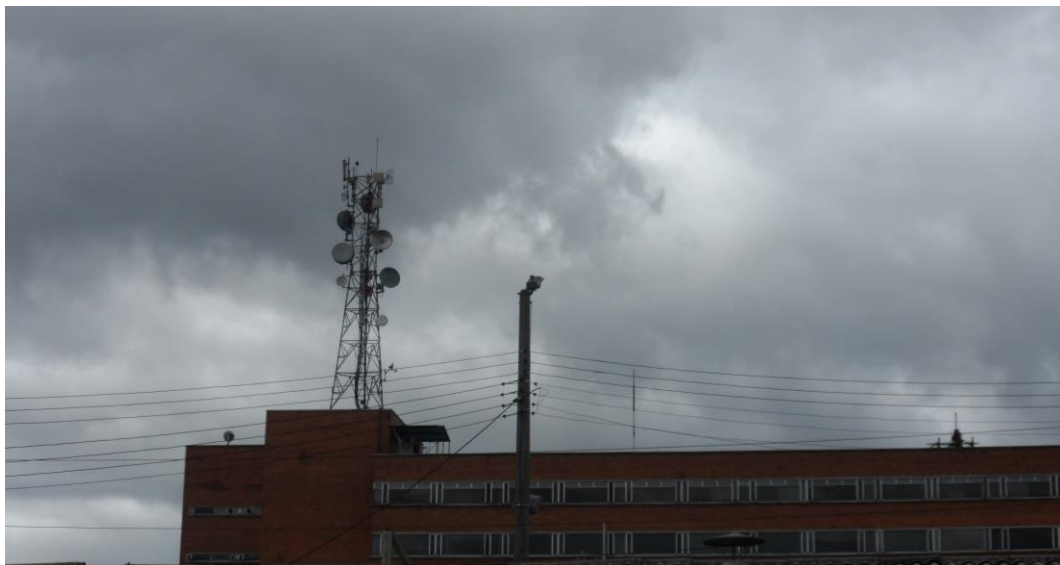
<b>TORRE:</b>			
<b>EXISTE:</b>	Si <input checked="" type="checkbox"/>	No <input type="checkbox"/>	
<b>ALTURA (SNP)</b>	Sección Recta (m) <input type="text" value="9"/>	Sección Inclínada (m) <input type="text" value="9"/>	
<b>TIPO:</b>	Venteadada <input type="checkbox"/>	Autosoportada <input checked="" type="checkbox"/>	Mástil <input type="checkbox"/>
<b>MONTANTES:</b>	Angulo <input checked="" type="checkbox"/>	Secc. <input checked="" type="checkbox"/>	Tubo <input type="checkbox"/> Diam. <input type="checkbox"/>
<b>AREA:</b>	Base (m) <input type="text" value="4"/>	Arriba (m) <input type="text" value="0,16"/>	
<b>ESPACIO NUEVAS ANTENAS:</b>	Si <input checked="" type="checkbox"/>	No <input type="checkbox"/>	
<b>PROPIEDAD:</b>	EAAB		
<b>ANTENAS EXISTENTES:</b>	7 PARABOLICAS, 4 EN BANDA UN,		
<b>PROTECCIONES:</b>			
<b>SISTEMA DE TIERRA</b>	Si <input checked="" type="checkbox"/>	No <input type="checkbox"/>	Resistividad (ohm) <input type="text"/>

<b>PARARRAYOS</b>	Si <input checked="" type="checkbox"/>	No <input type="checkbox"/>	
<b>LUCES DE OBSTRUCCIÓN</b>	Si <input checked="" type="checkbox"/>	No <input type="checkbox"/>

**CENTRO NARIÑO - TORRE AUTOSOPORTADA 18 M**
