FORMULARIO
VISITAS DE RECONOCIMIENTO
 Fecha: Mayo 17, 2013

1.- INFORMACIÓN GENERAL			
CLIENTE:	CMD SMITH / EAAB	PROYECTO:	PTAR CANOAS
SITIO:	CERRO SUBA	CONTACTO:	EDUARDO RIOS
MUNICIPIO:	BOGOTA D.C.	CARGO:	DIVISION EJECUCION
DIRECCIÓN:	N/A	TELÉFONO:	3447207
SITIO DE REPETICIÓN	<input checked="" type="checkbox"/>	ESTACIÓN TERMINAL	<input type="checkbox"/>

**RESEÑA FOTOGRAFICA
CERRO SUBA / EAAB
PROYECTO: PTAR CANOAS
MAYO 17 DE 2013**

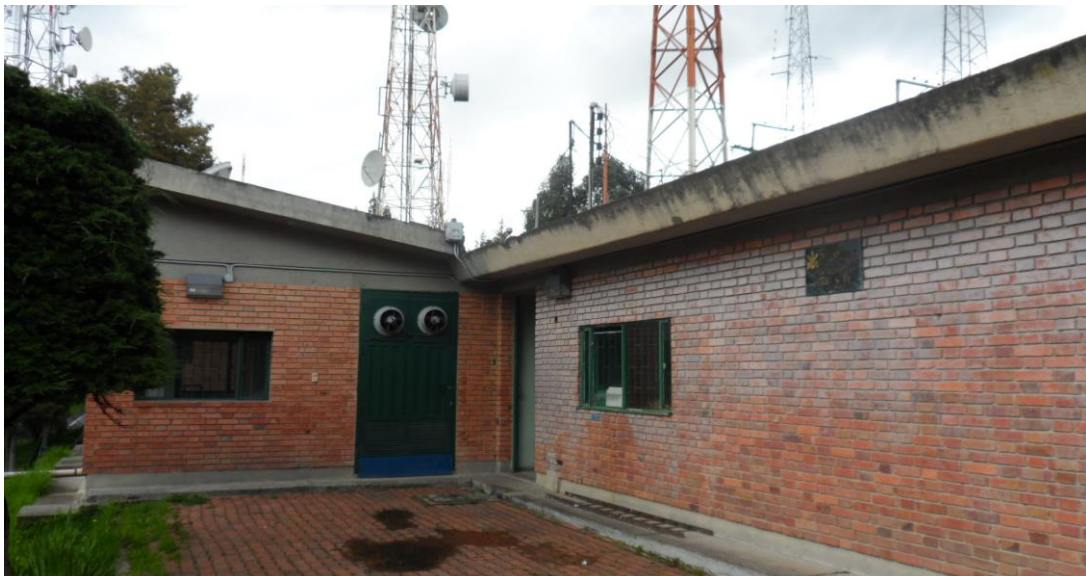
CERRO SUBA - CASETA DE EQUIPOS PROPIEDAD EAAB

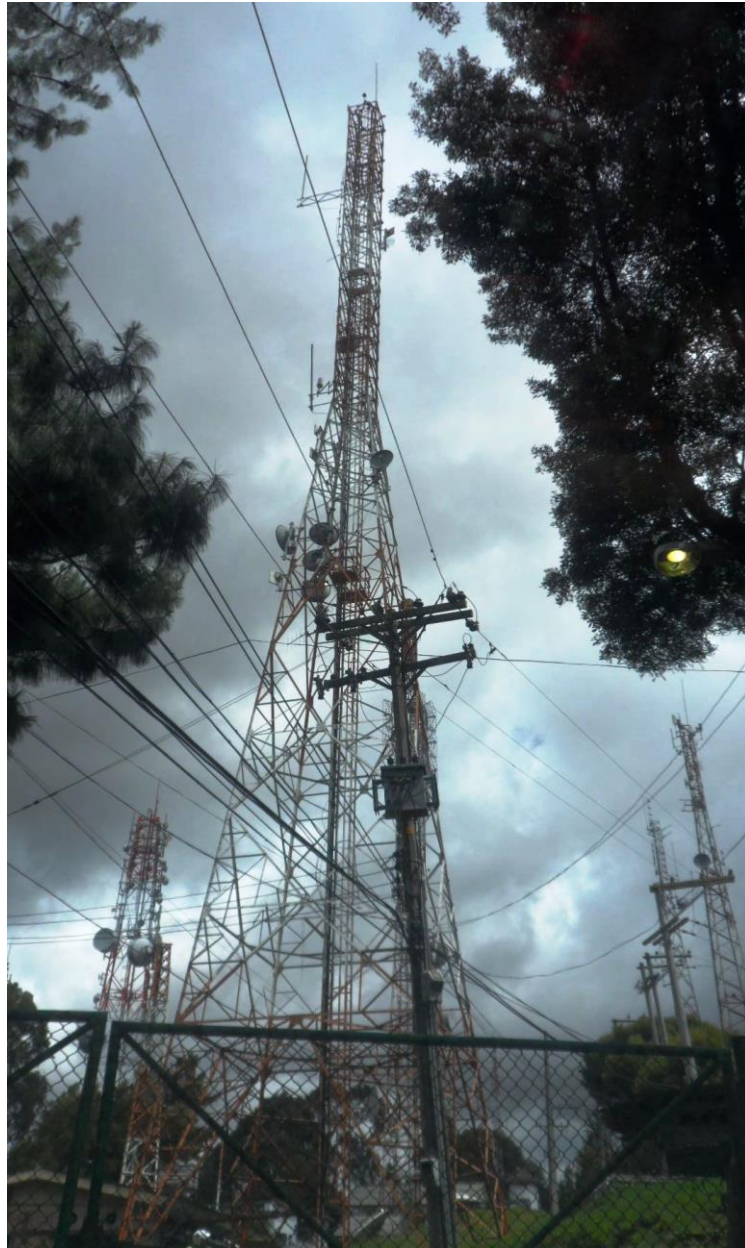
CERRO SUBA - TORRE AUTOSOPORTADA 40 M - CUADRADA

TORRE:			
EXISTE:	Si <input checked="" type="checkbox"/>	No <input type="checkbox"/>	
ALTURA (SNP)	Sección Recta (m) <input type="text" value="15"/>	Sección Inclined (m) <input type="text" value="25"/>	
TIPO:	Venteadada <input type="checkbox"/>	Autosoportada <input checked="" type="checkbox"/>	Mástil <input type="checkbox"/>
MONTANTES:	Angulo <input checked="" type="checkbox"/>	Secc. <input checked="" type="checkbox"/>	Tubo <input type="checkbox"/> Diam. <input type="checkbox"/>
AREA:	Base (m) <input type="text" value="16"/>	Arriba (m) <input type="text" value="0.16"/>	
ESPACIO NUEVAS ANTENAS:	Si <input checked="" type="checkbox"/>	No <input type="checkbox"/>	
PROPIEDAD:	EAAB		
ANTENAS EXISTENTES:	6 PARABOLICAS, 8 BANDA UL, 2 TRUNKING		
PROTECCIONES:			
SISTEMA DE TIERRA	Si <input checked="" type="checkbox"/>	No <input type="checkbox"/>	Resistividad (ohm) <input type="text"/>
PARARRAYOS	Si <input checked="" type="checkbox"/>	No <input type="checkbox"/>

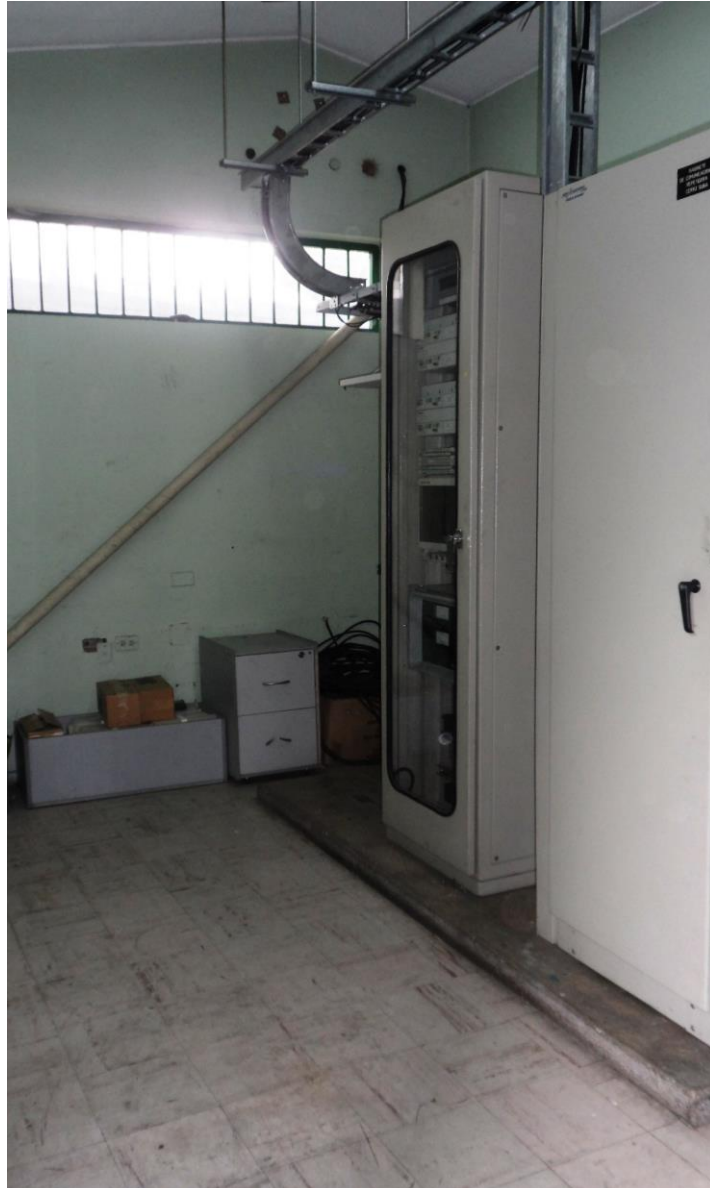
**CERRO SUBA - SALON DE EQUIPOS MICROONDAS Y CONTROL
SCADA**

EQUIPOS DE COMUNICACIONES EXISTENTES CON CENTRO DE CONTROL Y CENTRO NARIÑO			
EQUIPO	CAPACIDAD	ESTADO	CAPACIDAD DISPONIBLE
RADIO MICROONDAS ALVARION, BANDA NO LICENCIADA, 5.8 GHz, ENLACE CON CENTRO DE CONTROL	28 Mbps	BUENO, 8 AÑOS DE OPERACIÓN, CAPACIDAD REAL DE OPERACIÓN ENTRE 14 Y 20 Mbps, DEPENDE DEL GRADO DE INTERFERENCIAS	NO HAY CAPACIDAD DISPONIBLE
RADIO MICROONDAS HARRIS, BANDA LICENCIADA, 7 GHz, ENLACE CON CENTRO NARIÑO	4 Mbps	REGULAR, 18 AÑOS DE OPERACIÓN, NO HAY DISPONIBILIDAD DE REPUESTOS	NO HAY CAPACIDAD DISPONIBLE, INTERFACES E1, REQUIERE ADAPTADORES A IP, SISTEMA OBSOLETO, NO CONFIABLE

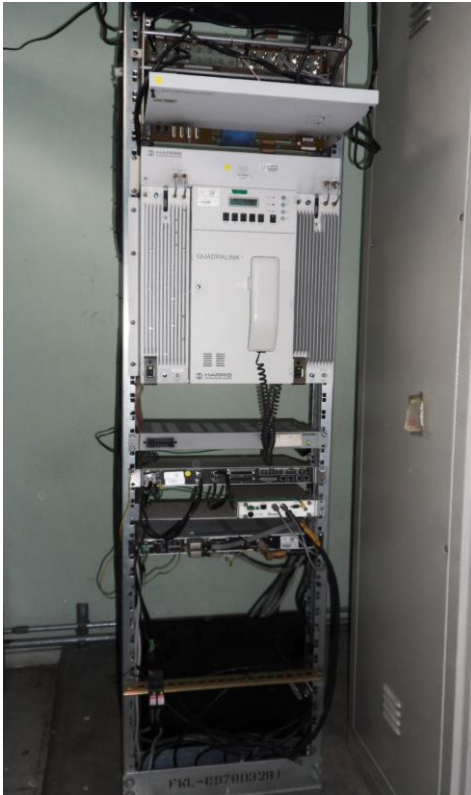
**CERRO SUBA - BASTIDORES
EQUIPOS MICROONDAS**

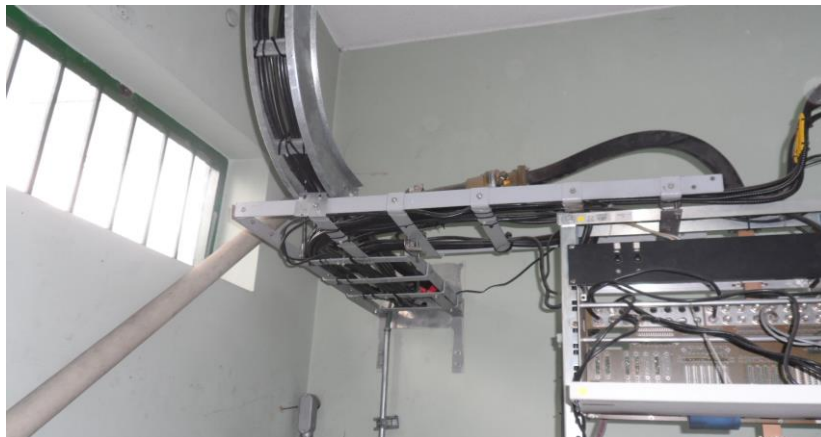
CERRO SUBA - BANDEJAS PORTACABLES

BANDEJA DE TORRE:	Si	<input checked="" type="checkbox"/>	No	<input type="checkbox"/>	LxAxA (m)	<input type="text" value="10X0.3X2"/>	Espacio	<input checked="" type="checkbox"/>	
CANALETA:	Si	<input checked="" type="checkbox"/>	No	<input type="checkbox"/>	LxAxA (m)	<input type="text"/>	Espacio	<input checked="" type="checkbox"/>	
DUCTOS:	Si	<input checked="" type="checkbox"/>	No	<input type="checkbox"/>	LxAxA (m)	<input type="text"/>	Espacio	<input checked="" type="checkbox"/>	
PASAMUROS:	Si	<input checked="" type="checkbox"/>	No	<input type="checkbox"/>	LxAxA (m)	<input type="text"/>	Espacio	<input checked="" type="checkbox"/>	
PRESURIZADOR	Si	<input checked="" type="checkbox"/>	No	<input type="checkbox"/>	Capacidad	<input type="text"/>			
MANIFOLD	Si	<input checked="" type="checkbox"/>	No	<input type="checkbox"/>	# Salidas	<input type="text" value="2 X 16 E1"/>			
COMENTARIOS:

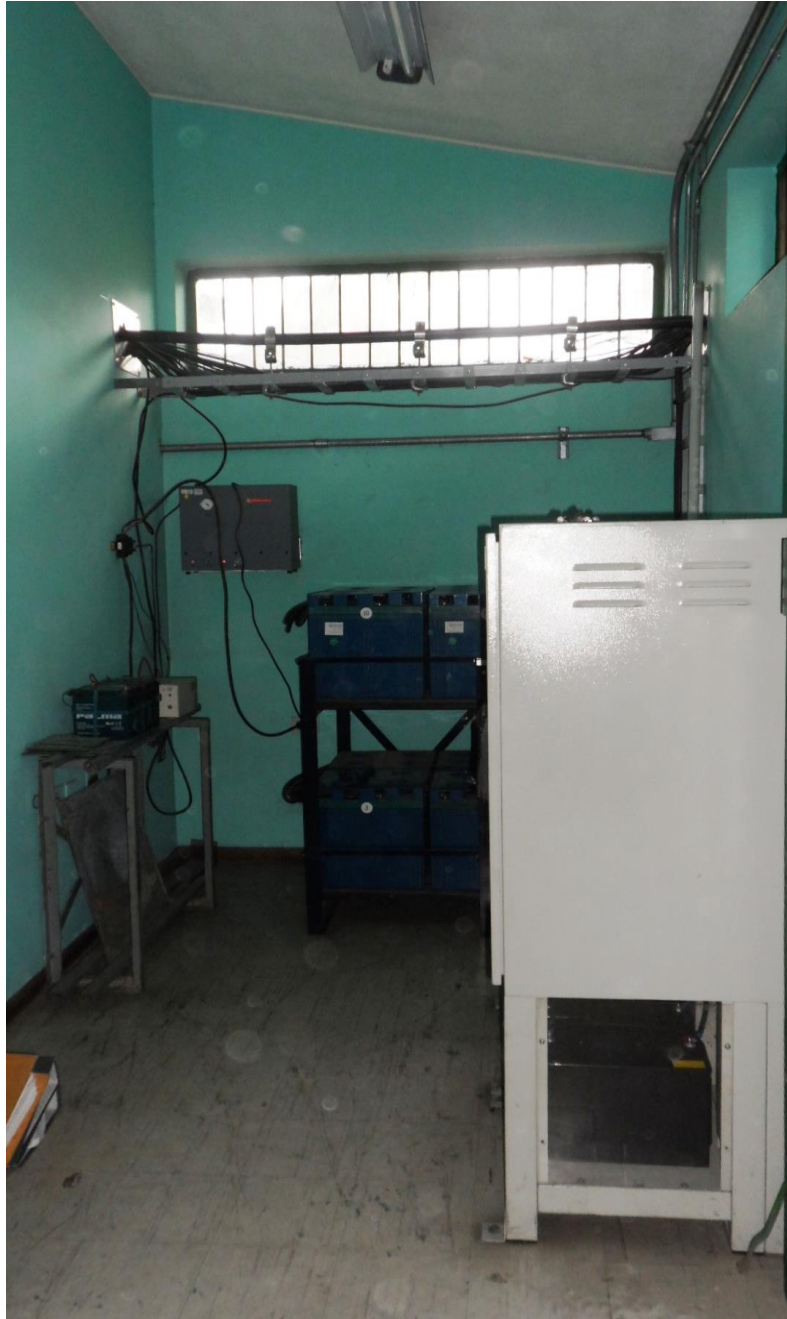
CERRO SUBA - SALON SISTEMA DE FUERZA

SISTEMA DE FUERZA:									
RECTIFICADOR:	Si	<input checked="" type="checkbox"/>	No	<input type="checkbox"/>	VDC	<input type="text" value="48"/>	Cap.(amp)	<input type="text" value="20"/>	
GENERADOR EMERGENCIA:	Si	<input checked="" type="checkbox"/>	No	<input type="checkbox"/>	VAC	<input type="text" value="120"/>	Cap.(amp)	<input type="text"/>	
BANCO DE BATERÍAS:	Si	<input checked="" type="checkbox"/>	No	<input type="checkbox"/>	VDC	<input type="text" value="48"/>	Cap.(amp)	<input type="text" value="200"/>	
COMENTARIOS:	Sistemas independientes para cada equipo, se recomienda instalar un sistema independiente Cargador - Baterías para los equipos nuevos								
PORTACABLES Y ACCESORIOS:									
BANDEJA INTERIOR:	Si	<input checked="" type="checkbox"/>	No	<input type="checkbox"/>	LxAxA (m)	<input type="text" value="10X0.3X2"/>	Espacio	<input checked="" type="checkbox"/>	
BANDEJA EXTERIOR:	Si	<input checked="" type="checkbox"/>	No	<input type="checkbox"/>	LxAxA (m)	<input type="text" value="10X0.3X2"/>	Espacio	<input checked="" type="checkbox"/>
