En el presente informe se incluyen los resultados correspondientes a la exploración geotécnica con trincheras realizados en inmediaciones de la hacienda Canoas, Soacha Cundinamarca. Esta exploración hace parte del Otrosí 1 al Contrato entre CDM- SMITH e Ingeniería y Georiesgos IGR SAS, cuyo objeto es **"PERFORACIÓN (SONDEOS CPTu, DMT Y DOWN HOLE) PARA EL DISEÑO A NIVEL DE INGENIERIA DE DETALLE DE LA PLANTA DE TRATAMIENTO DE AGUAS RESIDUALES DE "CANOAS"**".

EXPLORACIÓN TRINCHERAS JARILLONES DEL RIO BOGOTÁ PARA EL DISEÑO A NIVEL DE INGENIERIA DE DETALLE DE LA PLANTA DE TRATAMIENTO DE AGUAS RESIDUALES DE "CANOAS"

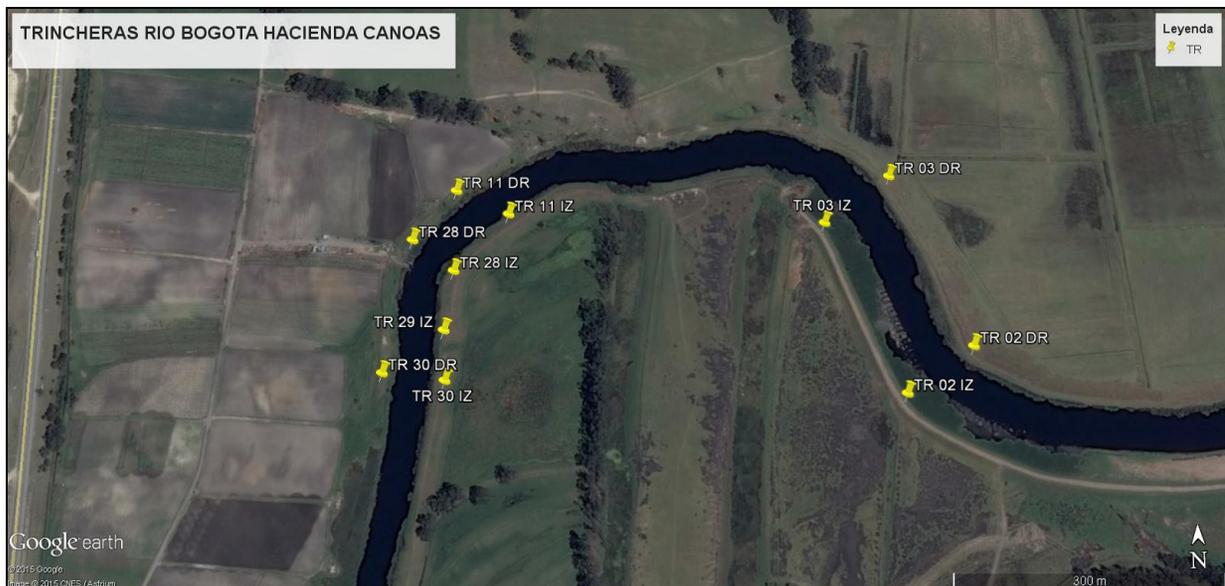
Figura 2-1. Localización de las trincheras al lado realizados en el sitio del proyecto.

El sitio de exploración está localizado al Sur Occidente del municipio de Soacha Cundinamarca, mas específicamente en los jarillones del rio Bogotá a la altura de la Hacienda Canoas (Figura 2-1).
