PLANTA CÁMARA PURGA Y SALIDA

CONSULTOR	CONSORCIO TIBITOC 2006	CONSORCIO TIBITOC 2006	
NOMBRE DEL PROYECTO	ESTUDIOS Y DISEÑOS PARA LA REHABILITACION DE LA LINEA RED MATRIZ DE 78" TIBITOC - CASABLANCA		
CONTRATO No.	1-02-25400-514-2006		
NOMBRE DEL PLANO	DETALLES CAJAS DE ACCESORIOS TRAMO 3 PURGA Ø16" Y SALIDA OCCIDENTAL Ø24" (K35+963.61) LINEA TIBITOC - CASABLANCA RED MATRIZ Ø 78"		
REVISO	S.L.T.	ARCHIVO:	RTC-GF-CT-352.dwg
APROBO	C.E.B	ESCALA:	1:75
DIGITALIZO	C.P.	PLANO No.	RTC-FG-CT-352
		ACCESORIO N° 179 Y 180	CARTILLA DE ACCESORIOS EAMB
			Rev. 1
			FECHA: DICIEMBRE DE 2008

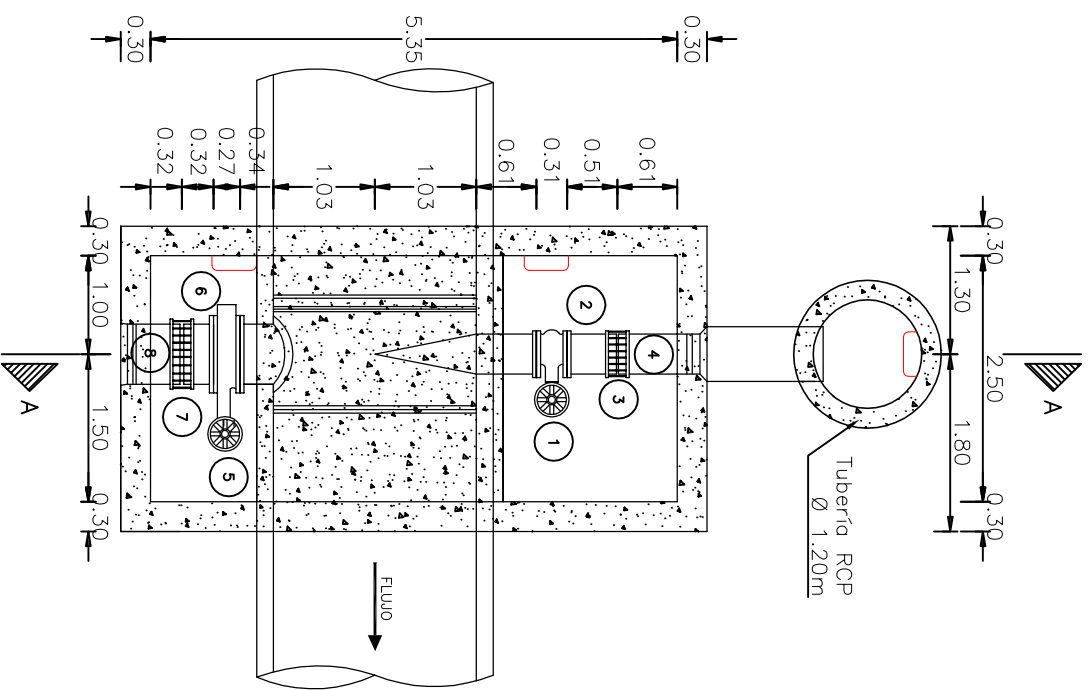
No.	CANT.	DESCRIPCIÓN
1	1	VALVULA DE MARIPOSA Ø16" BRIDADA (A-179)
2	1	NIPLE DE ACERO Ø16" ELXEB
3	1	UNIÓN DE DESMONTAJE Ø16" TIPO DRESSER
4	1	NIPLE DE ACERO Ø16" ELXCAMPANA
5	1	VALVULA DE MARIPOSA Ø24" BRIDADA (A-180)
6	1	NIPLE DE ACERO Ø24" EBXEL
7	1	UNIÓN DE DESMONTAJE Ø24" TIPO DRESSER
8	1	NIPLE DE ACERO Ø24" ELXCAMPANA

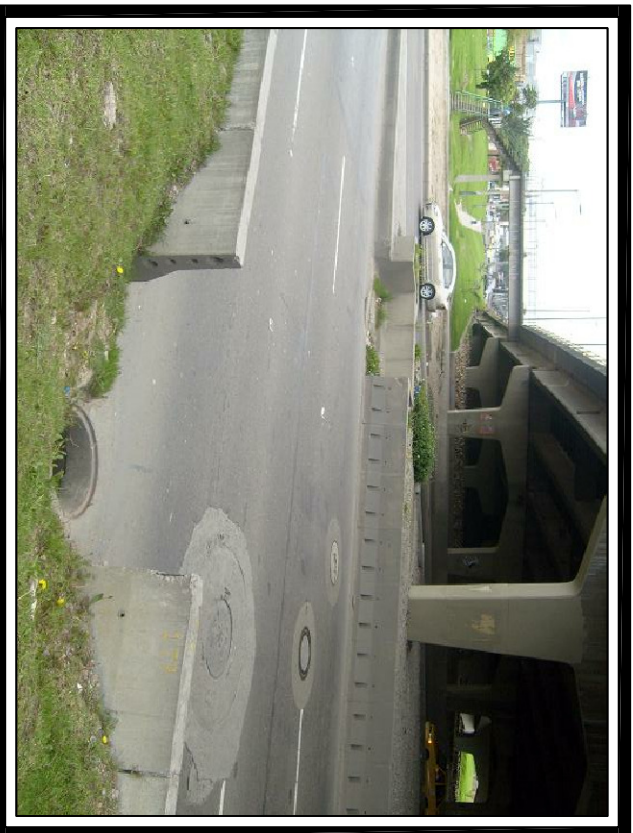
Cámara en Concreto en Buen Estado.

FOTO No. 1
Vista Externa de la Cámara

Se recomienda Redizar Mantenimiento Exterior a Tuberías, Válvulas y Accesorios, con: Limpieza (Sandblasting) y Pintura.

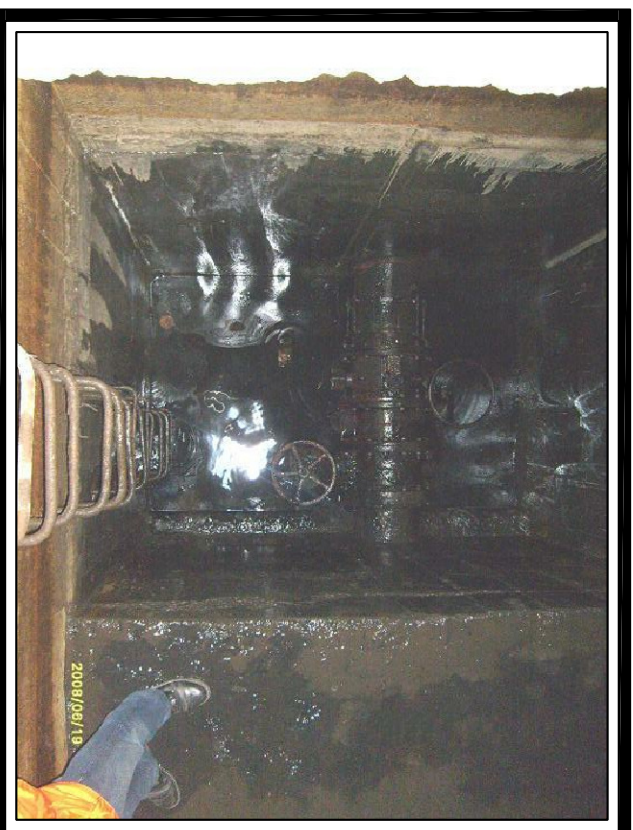
FOTO No. 2
Vista Externa de la Camara
