| NOMBRE DEL PROYECTO | ESTUDIOS Y DISEÑOS PARA LA REHABILITACION DE LA LINEA RED MATRIZ DE 78" TIBITOC - CASABLANCA | | | | |
| NOMBRE DEL PLANO | DETALLES CAJAS DE ACCESORIOS TRAMO 3 PURGA Ø16" (K37+071.36) | | | | |
| APROBO | C.E.B | PLANO No. | RTC-FG-CT-357 | Rev. | 1 |

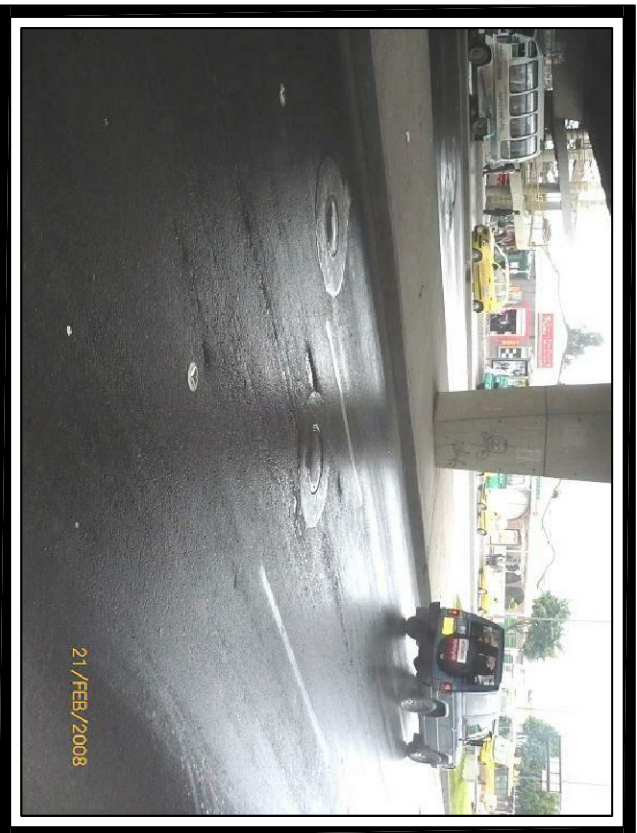
FOTO No. 1
Vista Externa de la Cámara

No se Pudo Drenar (Llena de Agua), NI Inspeccionar por Encontrarse en Calzada Rápida, Medidas Tomadas de los Planos de Obra Facilitados por American Pipe And Construction Intl.

Se recomienda Realizar Mantenimiento a Tuberías Válvula y Accesorios, con: Limpieza (Sandblasting) y Pintura.

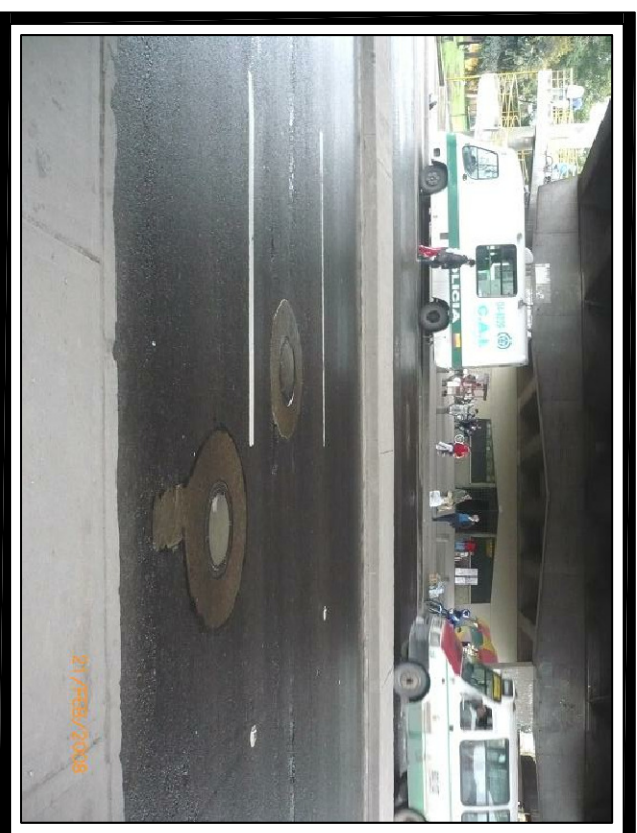
FOTO No. 2
Vista Externa de la Cámara
