CONSULTOR	CONSORCIO TIBITOC 2006	CONSORSIO TIBITOC 2006	CONSORCIO TIBITOC 2006
NOMBRE DEL PROYECTO	ESTUDIOS Y DISEÑOS PARA LA REHABILITACIÓN DE LA LINEA RED MATRIZ DE 78" TIBITOC - CASABLANCA	ESTUDIOS Y DISEÑOS PARA LA REHABILITACIÓN DE LA LINEA RED MATRIZ DE 78" TIBITOC - CASABLANCA	ESTUDIOS Y DISEÑOS PARA LA REHABILITACIÓN DE LA LINEA RED MATRIZ DE 78" TIBITOC - CASABLANCA
CONTRATO No.	1-02-25400-514-2006	1-02-25400-514-2006	1-02-25400-514-2006
NOMBRE DEL PLANO	DETALLES CAJAS DE ACCESORIOS TRAMO 3 SALIDA ORIENTE-OCCIDENTE Ø24"-PURGA Ø16" (K37+915.86) LINEA TIBITOC - CASABLANCA RED MATRIZ Ø78"	DETALLES CAJAS DE ACCESORIOS TRAMO 3 SALIDA ORIENTE-OCCIDENTE Ø24"-PURGA Ø16" (K37+915.86) LINEA TIBITOC - CASABLANCA RED MATRIZ Ø78"	DETALLES CAJAS DE ACCESORIOS TRAMO 3 SALIDA ORIENTE-OCCIDENTE Ø24"-PURGA Ø16" (K37+915.86) LINEA TIBITOC - CASABLANCA RED MATRIZ Ø78"
REVISO	S.L.T.	ARCHIVO: RTC-GF-CT-363.dwg	FECHA: DICIEMBRE DE 2008

APROBO	C.E.B	PLANO No. RTC-FG-CT-363	Rev. 1
DIGITALIZO	C.P.	ACCESORIO N° 195 Y 196	CARTILLA DE ACCESORIOS EAAB

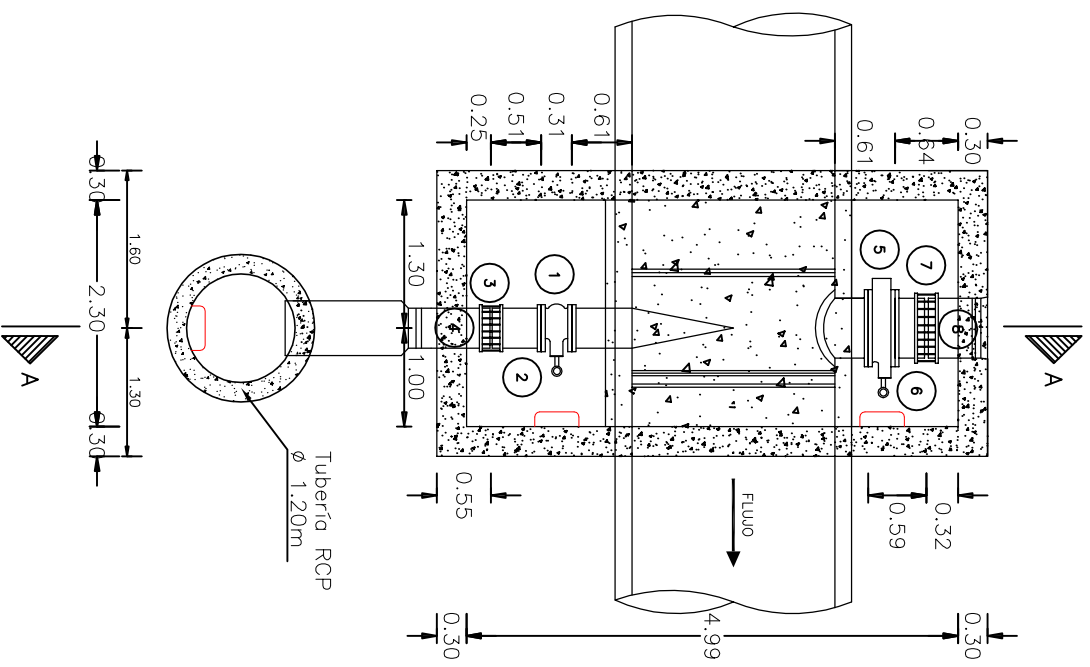
PLANTA CÁMARA PURGA Y SALIDA

DESPIECE MECANICO	
No.	DESCRIPCIÓN
1	VÁLVULA DE MARIPOSA Ø16" BRIDADA (A-196)
2	NIPLE DE ACERO Ø16" ELXEB
3	UNIÓN DE DESMONTAJE Ø16" TIPO DRESSER
4	NIPLE DE ACERO Ø16" ELXCAMPANA
5	VÁLVULA DE MARIPOSA Ø24" BRIDADA (A-195)
6	NIPLE DE ACERO Ø24" EBXEL
7	UNIÓN DE DESMONTAJE Ø24" TIPO DRESSER
8	NIPLE DE ACERO Ø24" ELXCAMPANA

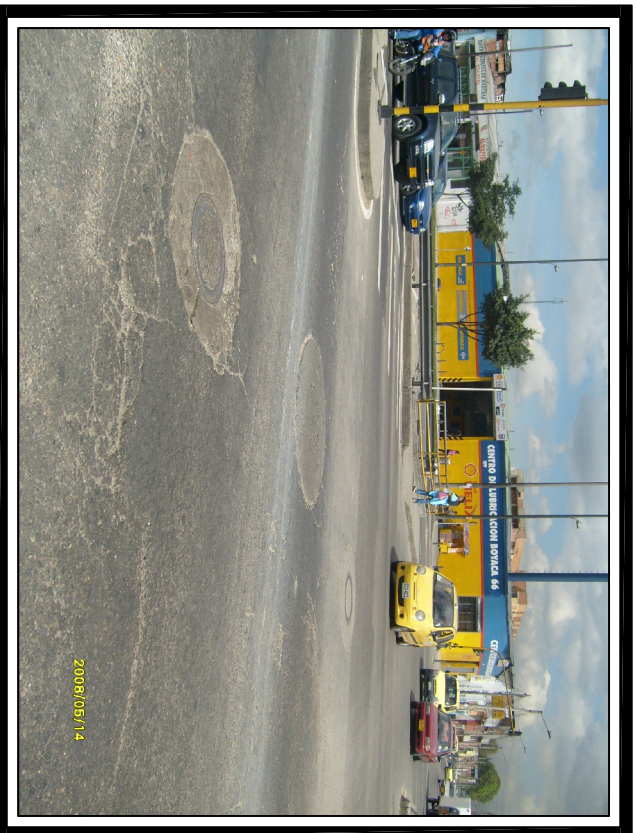
Cámara en Concreto en Buen Estado.

FOTO No. 1
Vista Externa de la Cámara

Se recomienda Realizar Mantenimiento Exterior a Tuberías, Válvulas y Accesorios, con: Limpieza (Sandblasting) y Pintura.
