PLANTA CÁMARA PURGA

CONSULTOR	CONSORCIO TIBITOC 2006
NOMBRE DEL PROYECTO	ESTUDIOS Y DISEÑOS PARA LA REHABILITACIÓN DE LA LINEA RED MATRIZ DE 78" TIBITOC - CASABLANCA
CONTRATO No.	1-02-25400-514-2006
NOMBRE DEL PLANO	DETALLES CAJAS DE ACCESORIOS TRAMO 3 PURGA Ø16" (K39+059.56)
LINEA TIBITOC - CASABLANCA RED MATRIZ Ø78"	
REVISO	S.L.T.
APROBO	C.E.B
DIGITALIZO	C.P.
ARCHIVO:	RTC-GF-CT-374.dwg
ESCALA:	1:75
PLANO No.	RTC-FG-CT-374
ACCESORIO N° 207	CARTILLA DE ACCESORIOS EAAB
FECHA:	DICIEMBRE DE 2008
Rev.	1

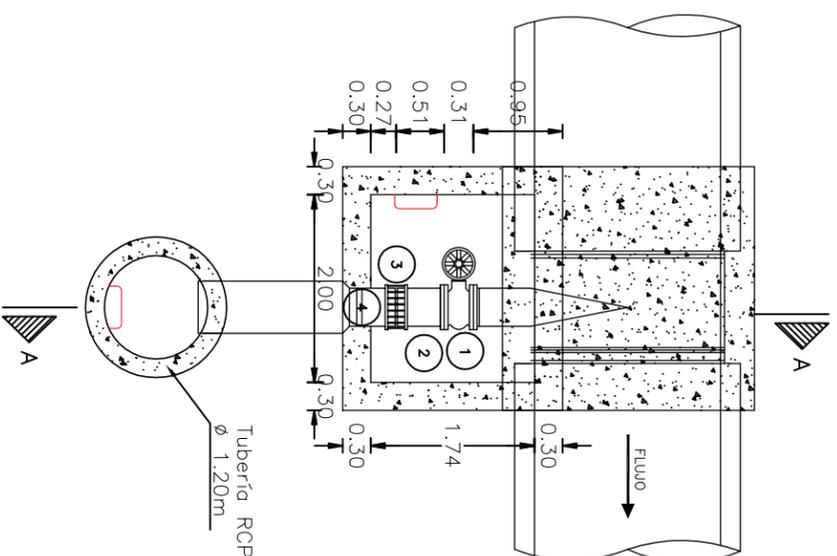
No se Pudo Destapar la Cámara, al Estar en el Borde de la Calzada y por el Volumen del Tráfico.

Medidas Tomadas de los Planos de Obra Facilitados por American Pipe And Construction Intl.

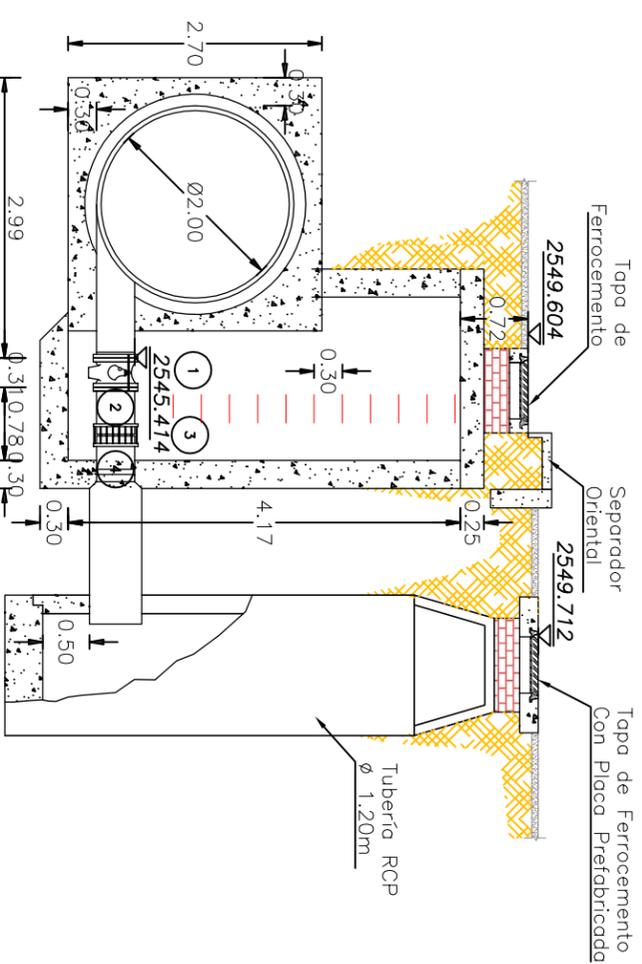
CÁMARA PURGA CORTE A-A

DESPIECE MECÁNICO	
No.	DESCRIPCIÓN
1	VALVULA MARIPOSA Ø16" BRIDADA (A-207)
2	NIPLE Ø16" EBxEL
3	UNIÓN DE DESMONTAJE Ø16" TIPO DRESSER
4	NIPLE DE ACERO Ø16" ELXCAMPANA

No se Pudo Destapar la Cámara, ni Inspeccionar los Accesorios.

En Trabajos de Rehabilitación, La Cámara Deberá ser Destapada e Inspeccionados los Accesorios.

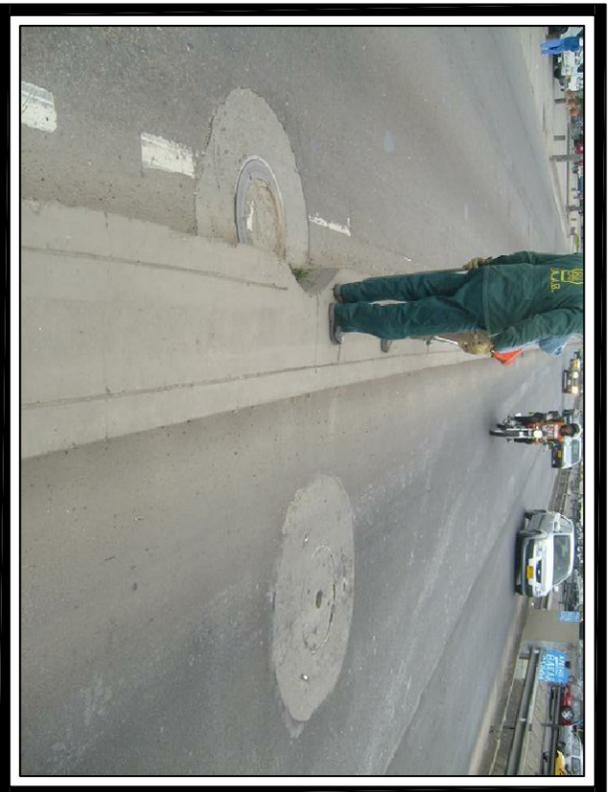
FOTO No. 1  
Vista Externa de la Cámara

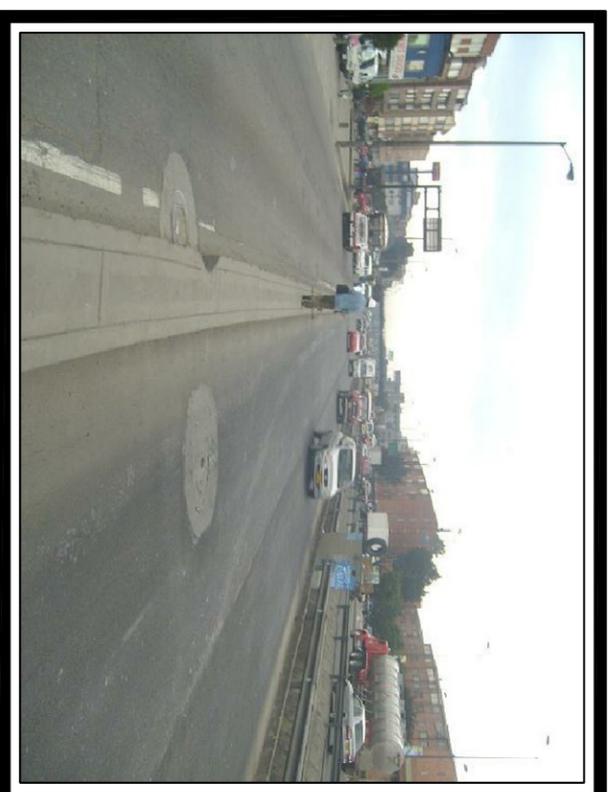
FOTO No. 2  
Vista Externa de la Camara
